KAMIENICA MIESZCZAŃSKA ob. dom mieszkalno-usługowy

ŚWIDNICA

Rynek 19, Świdnica

1. Miejscowość	2. Obiekt (nazwa jak w karcie)	3. Zawartość wkładki (nazwa obiektu lub materiału uzupełniającego)
ŚWIDNICA	kamienica mieszczańska, Rynek 19	Ciąg dalszy opisu, rzut

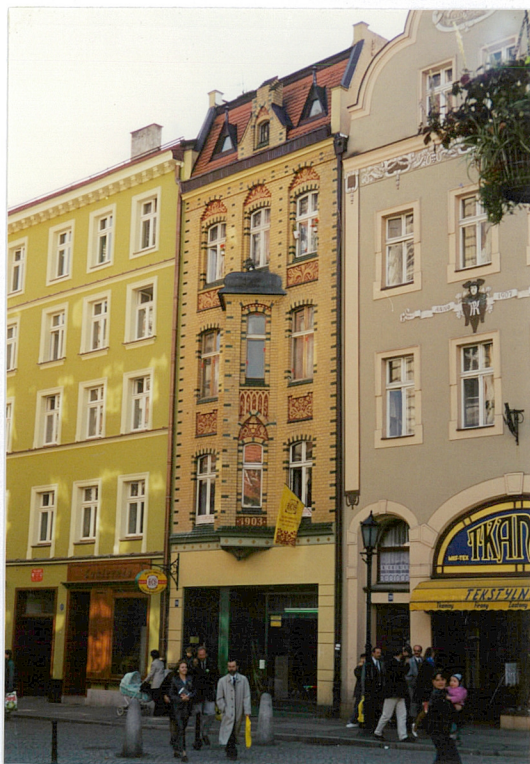
Elewacja frontowa

Fasada - północna, czterokondygnacyjowa, trzyosiowa. W osi środkowej, na poziomie I i II piętra dwuboczny wykusz zwieńczony koszowym daszkiem, zdobionym górą kwiatem słonecznika z blachy miedzianej. Parter gładko tynkowany, malowany w ciepłym, ugowym kolorze, w filarach bocznych – bonie. Zwieńczony gzymsem opasującym także wykusz. W jego dolnej części fryz o geometrycznych wzorach z rombów. Witryna z uskokiem w głąb w partii wejścia i drzwi główne do budynku, głęboko odsunięte z lica, wraz z głębokimi ościeżnicami, secesyjne. Przeszklenie, o nieregularnych, wachlarzowych podziałach, malowane w kolorze zielonym. Cokół z współczesnych, zielonych płytek ceramicznych. Powyżej parteru elewacja licowana półklinkierową cegłą w kolorze ~~zabitym~~ z licznymi, regularnymi wstawkami na narożach i w obramieniach okien, wykonanymi z cegły glazurowanej, glazura w kolorze zielonym. Z takiejż dachówki wykonane parapety i górna część gzymsu nad parterem. Okna zwieńczone łukiem odcinkowym. W stromej połaci dachu centralnie umieszczony, niewielki, szczyt, flankowany parą trójkątnych okienek mansardowych w obudowach drewnianych, zwieńczonych miedzianymi szpicami z kulą. Dach zakończony poziomą, profilowaną drewnianą belką kalenicy. W oblicówce ceglanej pozostawiono pola wypełnione dekoracją sztukatorską o motywach roślinnych. Poniżej dwóch okien II piętra – w prostokątnych płycinach arabeska o motywach maków, poniżej okien III piętra – lilii, powyżej okien III piętra trzy płyciny, zbliżone w kształcie do trójkąta, skrajne wypełnione motywem rozwiniętych maków, środkowe – tulipanów. Poniżej dolnych okien wykusza wąskie płyciny - z datą przebudowy „1903” i monogramem OK otoczonym motywami liściowymi. Powyżej nich pola wydzielone ostrołukiem, wypełnione emblematami – puchar, dwie skrzyżowane laski, oplecione łańcuchem z pięcioliściem w lewym oraz sowa ponad łańcuchem z medalionem, trzy kubki, wieniec, gałązka oliwna, różdżka wypuszczająca listki w prawym. Powyżej ostrołuków nieregularne płyciny zdobione motywem przenikających się ostrołucznych laskowań, wypełnionych bluszczem. Powyżej okien górnych wąskie płyciny o motywach tarczek. Powyżej i poniżej okna szczytu płyciny dekorowane motywem maków. Dekoracje lekko wypukłe, w kolorze żółtym, na czerwonym tle. Spód wykusza podzielony na pola wypełnione kompozycjami z motywem liści kasztana, ujęte wieńcem laurowym, spięte u podstawy wielopółowym guzem.

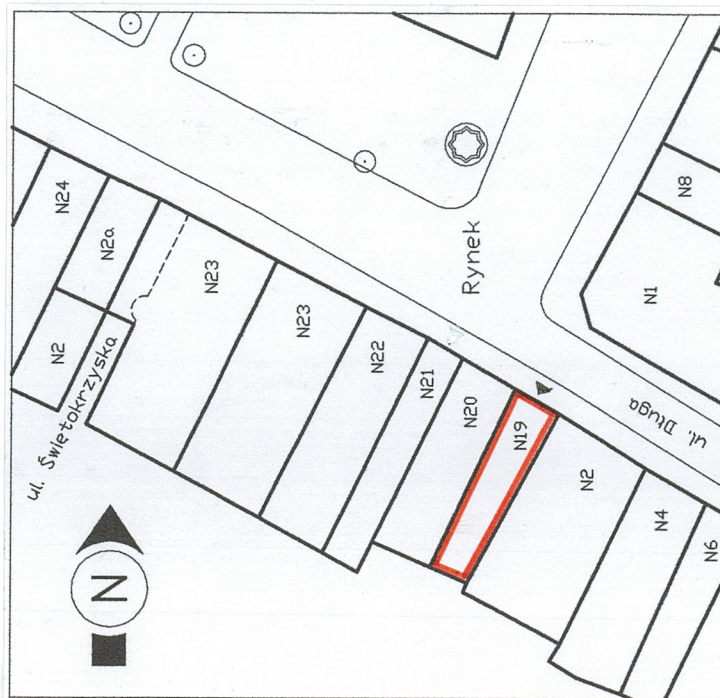
Sytuacja, skala 1:1 000

Kamienica usytuowana w centrum historycznym miasta, we wschodniej części południowej pierzei rynku. W zabudowie zwartej, zajmuje wąską, wydłużoną w kier. półn.-półd., parcelę. Kalenicowa.

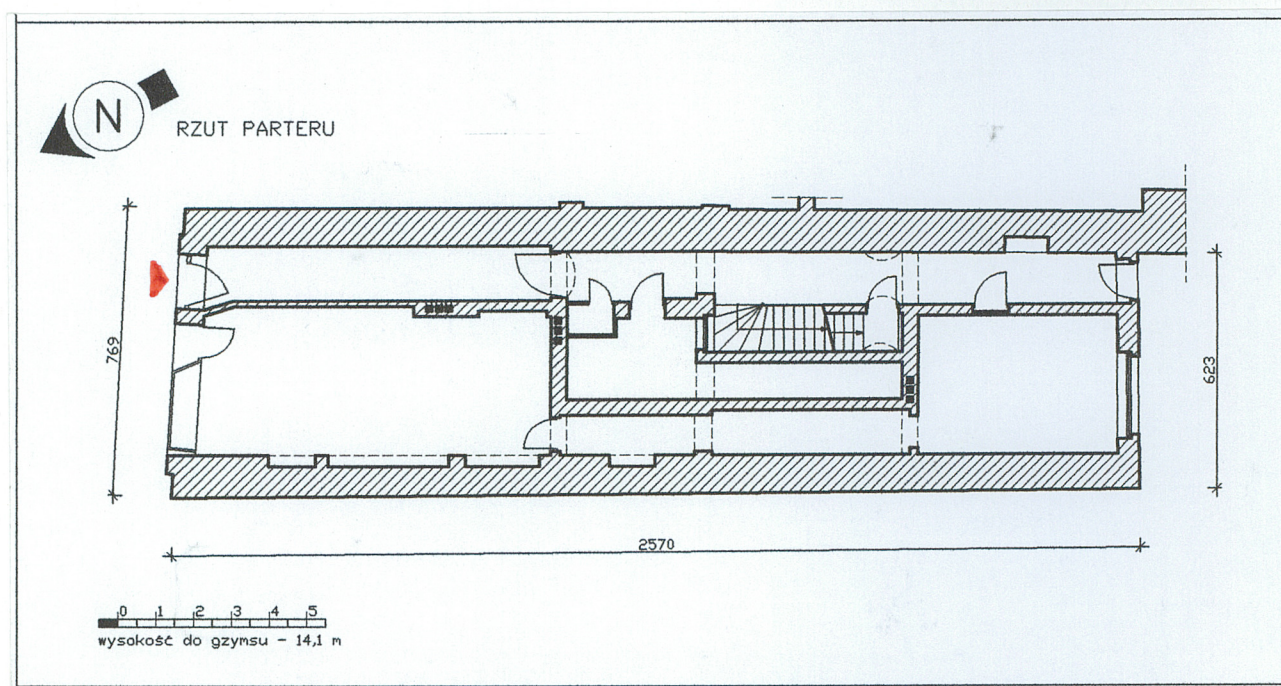
RZUT. Budynek na rzucie wydłużonego prostokąta, ustawionego wąskim bokiem wzdłuż pierzei rynkowej. Dwupasmowy. Pasma zachodnie cztero-, wschodnie jednotraktowe. W paśmie wschodnim wąska sień z wyjściem w elewacji tylnej. W części środkowej pasma zachodniego wejście do piwnic i czworoboczna klatka schodowa. Przy niej pomieszczenie gospodarcze. Ponad nim, powyżej parteru, studnia doświetlająca. W części frontowej dwa pomieszczenia sklepowe z wejściem z Rynku, w tylnej – lokal magazynowy, połączone korytarzem. Na wyższych kondygnacjach układ trzytraktowy. W części środkowej klatka schodowa i hall oraz studnia doświetlająca. Z hallu wejście do lokali mieszkalnych. Na kondygnacji po dwa mieszkania, jedno we frontowym, drugie – w tylnym trakcie, na I piętrze zaadaptowane na lokal biurowy. W ostatniej kondygnacji jedno mieszkanie, połączone z zaadaptowanym na mieszkanie strychem w części frontowej. Piwnice: w części frontowej jednokomorowa, wygrodzona ażurowymi, ceglanyimi przegrodami, skomunikowana z niewielką komorą do południa. Przejęcie pochylnią do jednokomorowej piwnicy w trakcie tylnym.

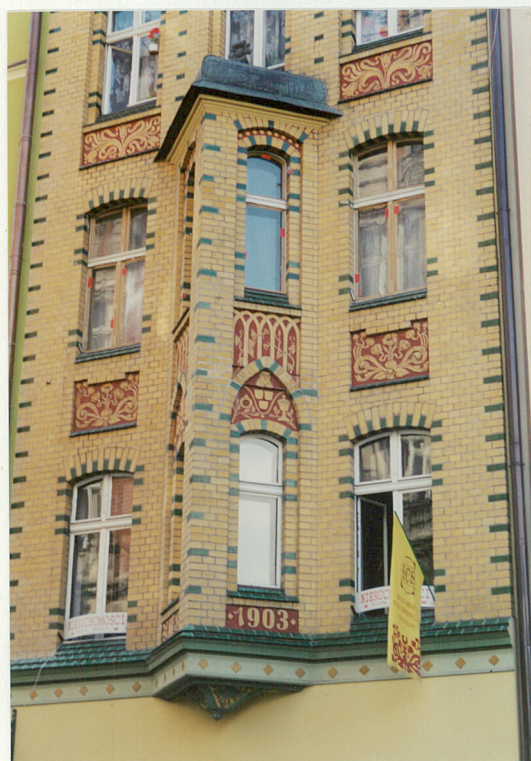
Elewacja frontowa, wykusz

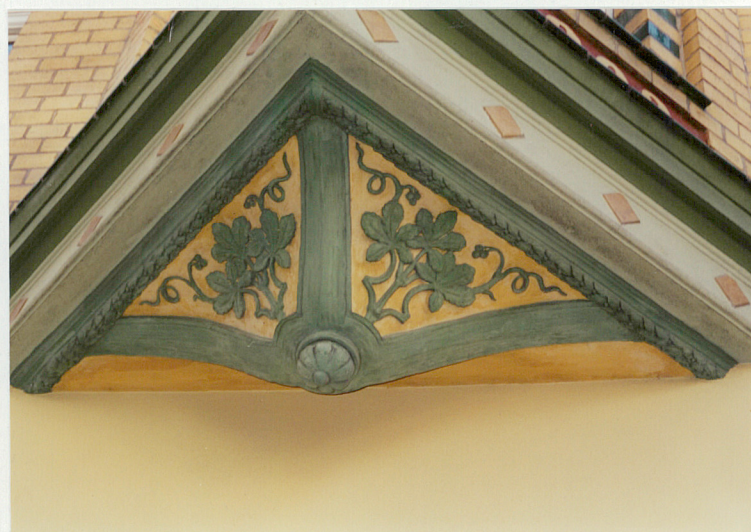
Fragm. elewacji frontowej, spód wykusza

Przebudowana gruntownie ok. 1903 r. przez ówczesnego właściciela – złotnika Oskara Kögela, jego monogram znajduje się w płycinie poniżej dolnego okna wykusza. Pozostawiono piwnice frontowe i ściany graniczne parteru. W takim stanie zachowana do dnia dzisiejszego.

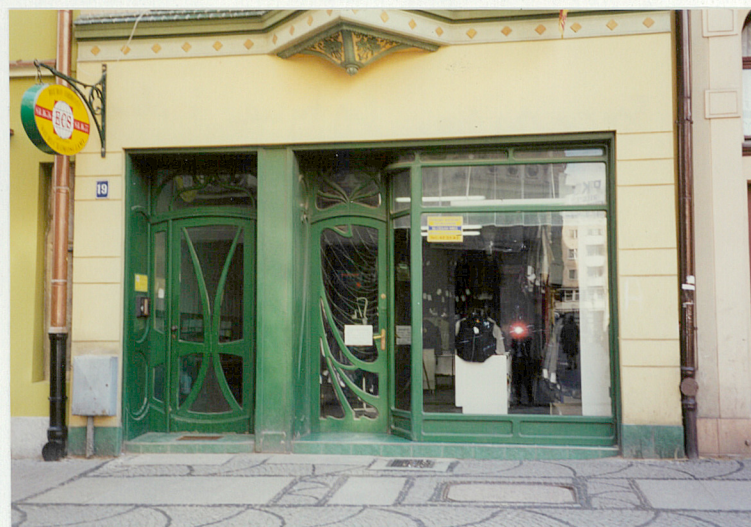
Secesyjna witryna i drzwi główne

Stolarka. Okna. Drewniane, skrzynkowe, czterodzielne, czteroskrzydłowe, z profilowanym ślimieniem i słupkiem w formie kanelowanego pilasterka z prostą głowicą (pocz. XX w.), zachowane w elewacji frontowej i na IV kondygnacji elewacji tylnej. **Witryna** drewniana, złamana uskokiem w głąb drzwi. Drzwi zdobione nieregularnymi, wachlarzowymi listwami (pocz. XX w., secesja). **Drzwi.** Główne, wejściowe, drewniane, wielodzielne, z nadświetlem, podziały odcinkowymi listwami. Ościeża wejścia drewniane, dekoracyjnie opracowane (pocz. XX w., secesja). Drzwi wewnętrzne drewniane, zachowane na poziomie I piętra wejściowe z hallu oraz wewnątrz lokalu frontowego, o prostych geometrycznych podziałach (modernizm, pocz. XX w.). W elewacji tylnej współczesne drzwi drewniane, obite blachą.

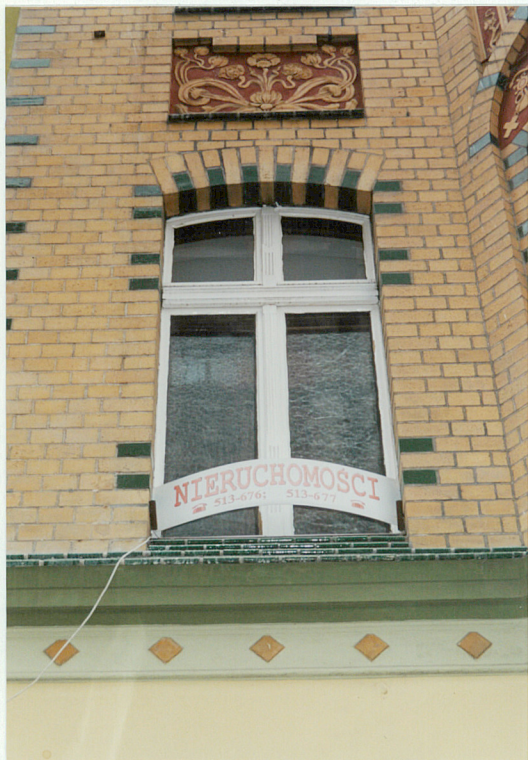
Okno w elewacji frontowej, I p.

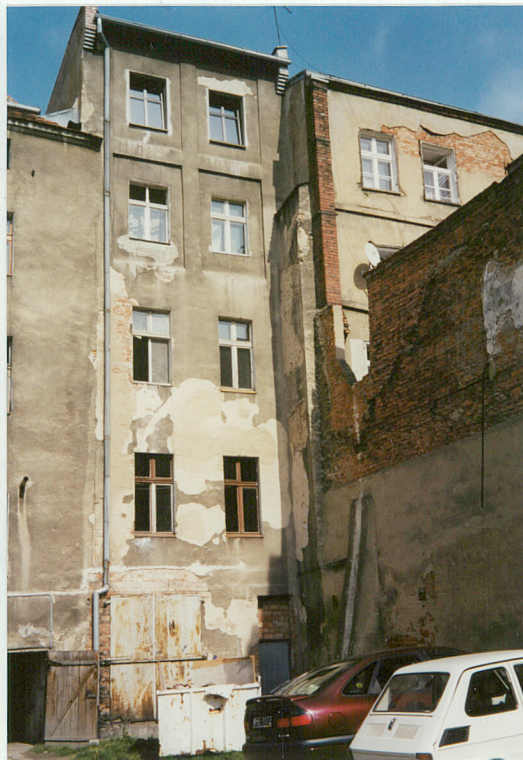
Elewacja tylna

18. Prace budowlane i konserwatorskie, ich przebieg i dokumentacja (po 1945 r.) W 1945 - nie zniszczony W 1996 r. – konserwacja elewacji. Przemurowano narożnik wykusza, założono tynki renowacyjne w parterze, pomalowano farbą silikonową ISPO. Wymieniono obróbki blacharskie. Sztukaterie wzmocniono, usunięto przemalowania, założono zbrojenie, podklejono, uzupełniono. Uzupełniono tła zaprawą barwioną w masie, impregnowano, scalono farbą silikonową ISPO. Oblicówkę oczyszczono, uzupełniono ubytki cegieł, wypoinowano. Całość hydrofobizowano. Przeprowadzono renowację stolarki okiennej, drzwi i witryny. Wykonała Odnova S.C. Wrocław, prace konserwatorskie – E. Grabarczyk.		19. Stan zachowania (fundamenty, ściany zewnętrzne, ściany wewnętrzne, sklepienia, stropy, konstrukcje dachowe, pokrycie dachu, wyposażenie i instalacje) Spękania na poziomie parteru i I piętra ściany środkowej i przylegającej do budynku Długa 2. Elewacja tylna wymaga remontu.

Elewacja tylna, południowa. Pięciokondygnacyjowa, dwuosiowa. W parterze okno typu wystawowego, ograniczone stalową okiennicą (współczesne) i drzwi w osi wschodniej. Wyżej regularnie umieszczone otwory okienne, w dwóch ostatnich kondygnacjach o nieco mniejszej wysokości. Otwory okienne bez opasek. Elewacja tynkowana ugowym tynkiem gładkim, w dwóch ostatnich kondygnacjach pary lizen na narożach i między oknami oraz poziomy pas międzykondygnacyjny. Na tynk narzucono ugrowy nakropek, odpadający.

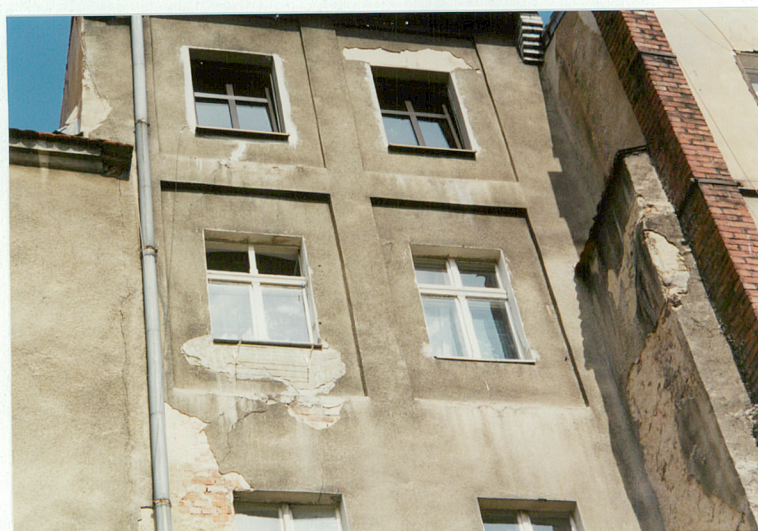
Okna w elewacji tylnej, III p.

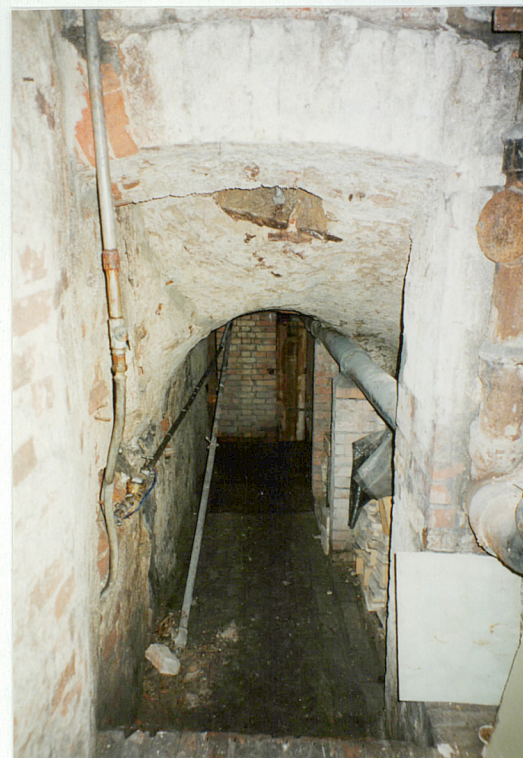
Piwnice, pochylnia w kier. poł.

Wnętrza, wyposażenie. Piwnica frontowa, z położoną za nią komorą i dolnym brzegiem pochylni z okresu gotyku, sklepione kolebą. W piwnicy frontowej ostra luneta z otworem doświetlającym. Pomiędzy dolnym odcinkiem pochylni i komorą wnętrza oświetleniowa z płaskim stropem. Zachowane fragmenty portali (ciosowe ościeża pomiędzy pochylnią i piwnicą, fragment ościeża i jeden kliniec ostrołuku pomiędzy pochylnią i komorą).

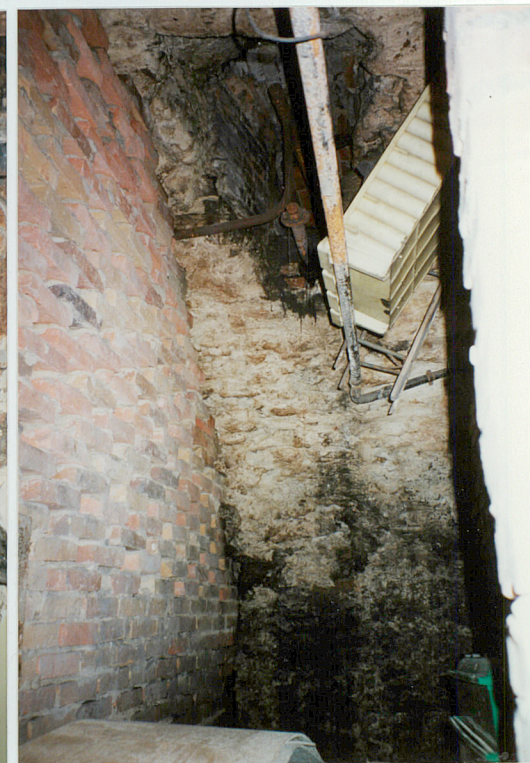
Fragm. koleby w piwnicy frontowej

Sklepienia i stropy. Piwnice części frontowej nakryte wysoką kamienną kolebą, pochylnie – kamienną kolebą, piwnice tylne – ceglany stropem odcinkowym na stalowych podciągach. W części środkowej (klatka schodowa) – strop ceglany odcinkowy na stalowych podciągach. Pozostałe stropy drewniane.

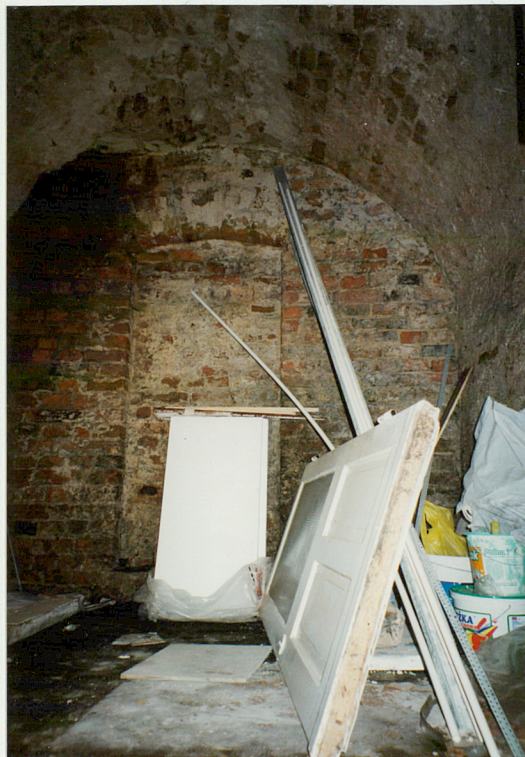
Komora piwnicy frontowej

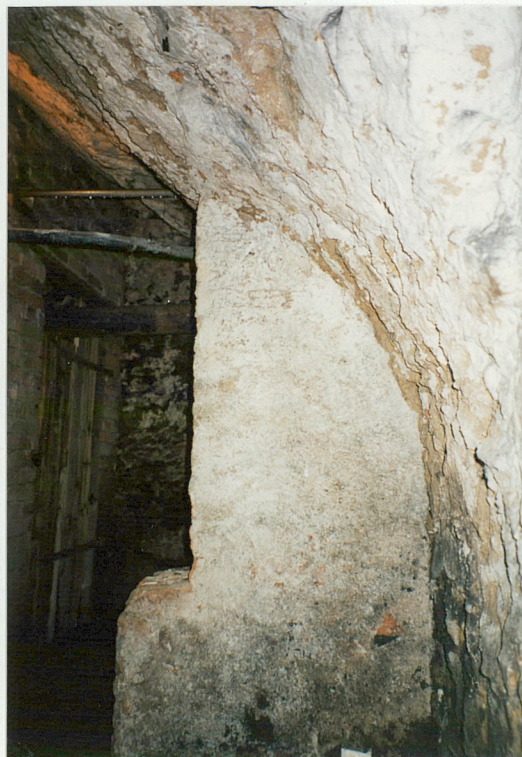
Piwnice, fragm. portalu

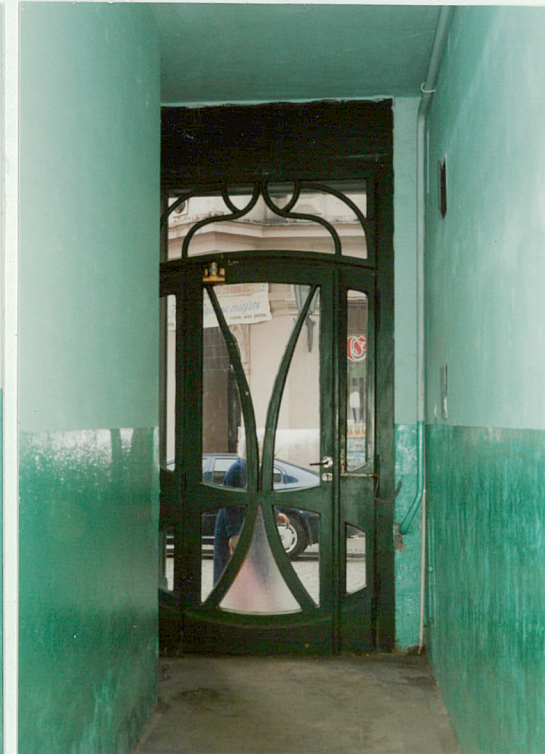
Sień, secesyjne drzwi główne

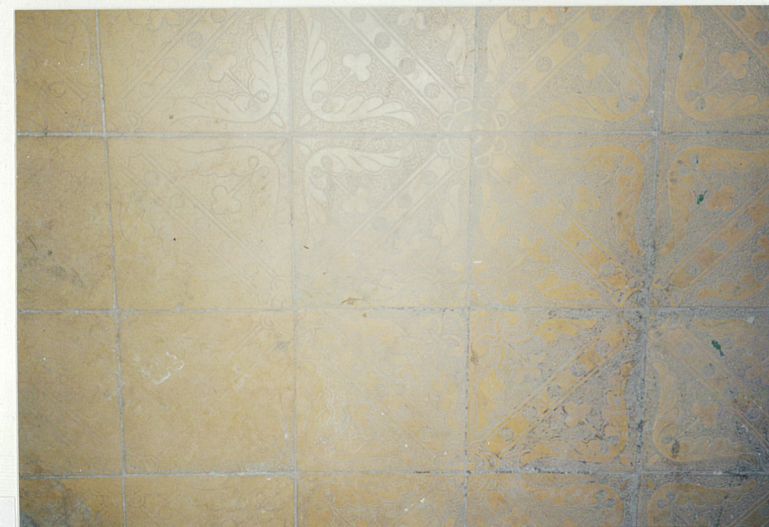
Posadzka w sieni

Posadzki. Ceramiczne w sieni, beżowe, o ornamentowej jednobarwnej dekoracji, układającej się w dywanowy wzór (pocz. XX w.), współczesne, ceramiczne w sklepie na parterze. W piwnicach - ceglane. Podłogi z desek, na klatce schodowej i w mieszkaniach, pokryte współczesnymi okładzinami, w lokalu biurowym na I piętrze – panele podłogowe.

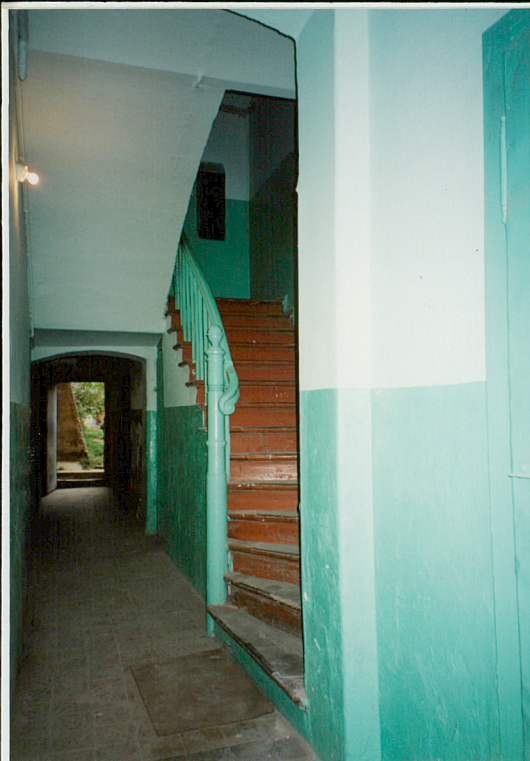
Sień, fragm. klatki schodowej

Schody. Do piwnicy - jednobiegowe, kamienne. Klatka schodowa - masywna, ceglana, ze spocznikiem w pół kondygnacji. Stopnie wyłożone deskami. Balustrada tralkowa, drewniana, ozdobne słupki.

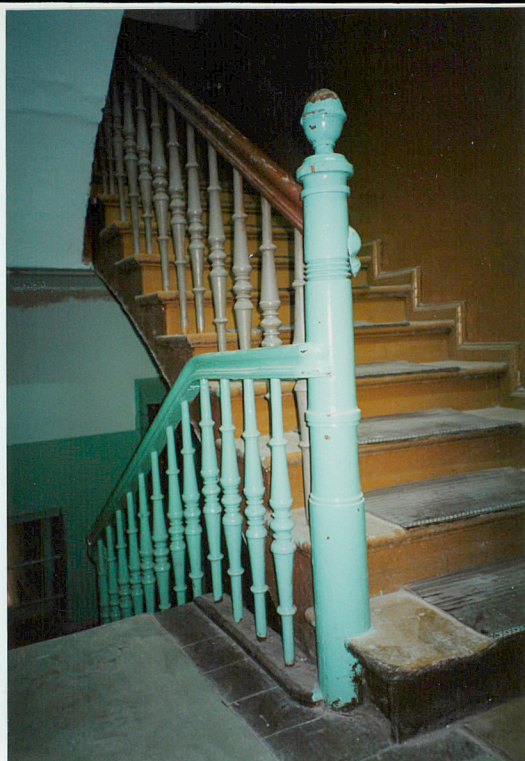
Balustrada schodów, I p.

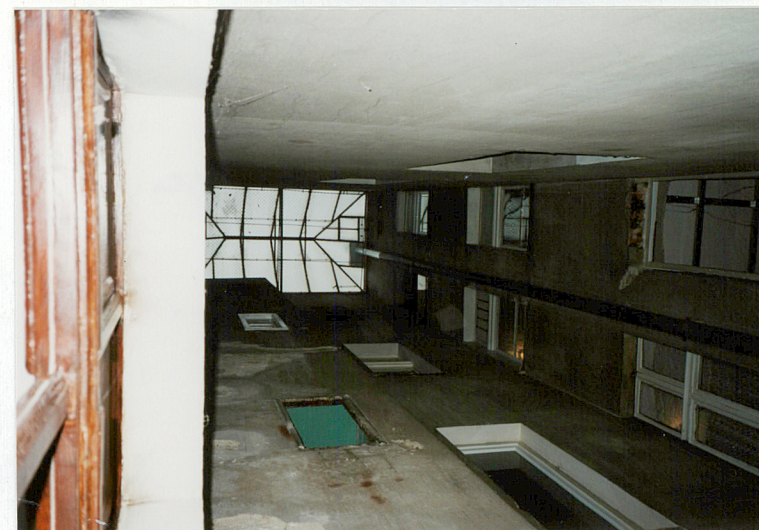
Światlik nad studnią

Dach i więźba. Dach dwuspadowy, o ostrym załamaniu spadku od frontu. Więźba drewniana – stropodach wsparty na drewnianej konstrukcji słupowej. Pokrycie podwójne karpiówką w koronkę w części frontowej, papą – w tylnej. Świetlik konstrukcji stalowej. Wykusz pokryty blachą miedzianą.
