1. Obiekt

KAMIENICA MIESZCZAŃSKA, ob. dom mieszkalno - usługowy

ŚWIDNICA

Rynek 42, Świdnica  
nr hipoteczny dz. nr 181

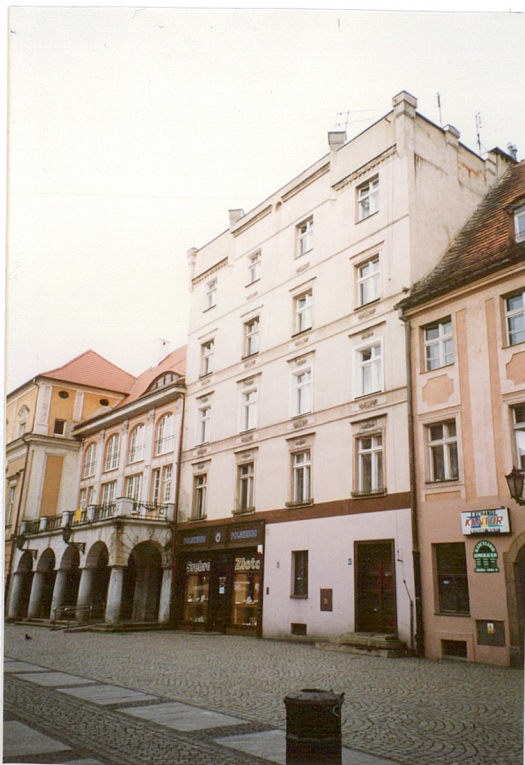
Fasada

**Fasada** – południowa , pięciokondygnacyjna, zwieńczona murem attykowym z krenelażem, poniżej którego fryz arkadkowy. Parter trzyosiowy. Oś zachodnia ujęta rozbudowaną prostokątną witryną . W osi wschodniej prostokątne wejście do budynku. W osi środkowej niewielkie, prostokątne okno. Parter zwieńczony gzymsem, stanowiącym oparcie dla okien I piętra. Wyższe kondygnacje czteroosiowe, okna prostokątne, o zmniejszającym się ku górze rozmiarze, ujęte skromnie profilowanymi opaskami, w ostatniej kondygnacji- bez obramień. Ponad oknami I, II i III piętra proste gzymsy nadokiennie. W prostokątnych płycinach nadokiennych I i II piętra stiukowe ,odlewane aplikacje z plecionki kwiatowo- liściowej w poziomym układzie, zakończone palmetami. Poniżej okien II i III piętra płyciny podokiennie umieszczone w pasie fryzu, obramione listwami. W płycinach analogiczne, nieco większe aplikacje. Fasada gładko tynkowana, malowana w kolorze jasnoróżowym.

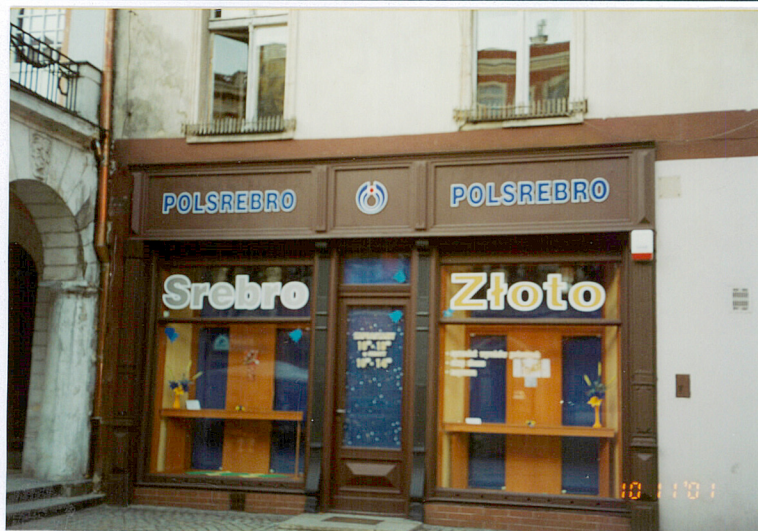
Fasada, witryna

**Stolarka. Okna** w fasadzie drewniane, skrzynkowe, czterodzielne i czteroskrzydłowe, współczesne, malowane w kolorze białym. Okna w elewacji tylnej drewniane, współczesne, typowe, malowane w kolorze białym. **Witryna** drewniana, prostokątna, trójdzielna z k. XIX w. Nisko osadzona, ujęta szerokimi pilastrami, zwieńczona szerokim pasem dla reklam, podkreślonym pasami gzymsów. W części środkowej jednoskrzydłowe drzwi z niską płyciną w dolnej części, wyżej przeszklone z przeszklonym nadświetlem, flankowane symetrycznymi witrynami z wystawkami. Pomalowana kryjąco w kolorze ciemnobrązowym. **Drzwi** wejściowe główne, drewniane, jednoskrzydłowe, płycinowe, współczesne, malowane w kolorze brązowym. Drzwi tylne do budynku drewniane, jednoskrzydłowe współczesne. Drzwi do pomieszczeń technicznych tylnego traktu parteru metalowe, współczesne. Drzwi wewnętrzne drewniane, płytowe, typowe.

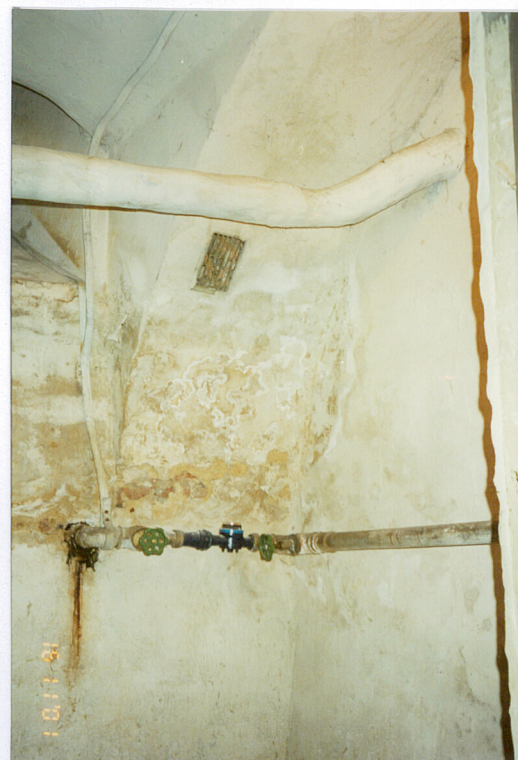
Piwnice, komora frontowa

**Wnętrza, wyposażenie.** Piwnice średniowieczne, nakryte kolebami, zachowanymi w trakcie frontowym oraz wschodniej części traktu tylnego. Współcześnie podzielone na lokatorskie pomieszczenia gospodarcze. Poziom podłóg podwyższony w stosunku do pierwotnego. Komora traktu tylnego skomunikowana z piwnicą budynku nr 41. Barokowa klatka schodowa prowadząca z parteru na I piętro, sklepiona kolebą, usytuowana przy ścianie wschodniej traktu przedniego. Obok niej, od wschodu, pomieszczenie dawnej sieni , obecnie zaplecze sklepu, nakryte sklepieniem kolebkowym z lunetami z fazy barokowej. Zachowany układ wnętrza parteru w trakcie frontowym, w tylnym przekształcony, pomieszczenie wschodnie traktu , po likwidacji ściany ogniowej, skomunikowane z wnętrzem pomieszczenia kamienicy nr 41. Zachowana witryna z k. XIX w. , opisana w części stolarka.

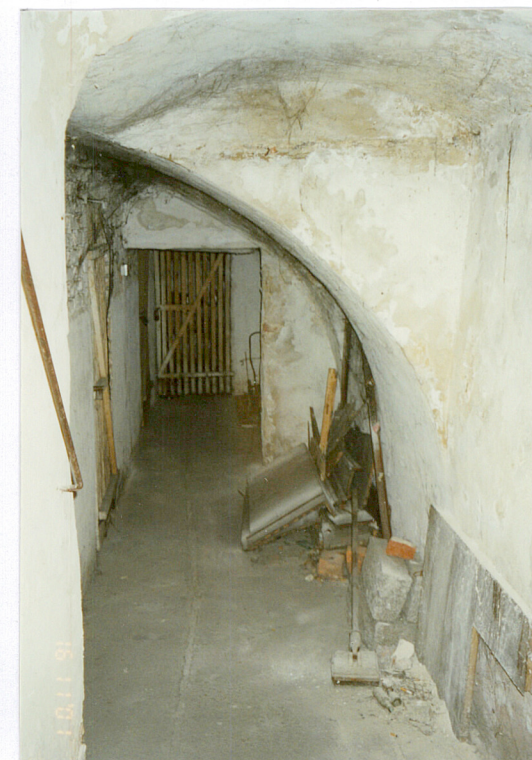
Piwnice, komora wsch. części traktu frontowego

**Sklepienia i stropy.** Nad piwnicami kamienne sklepienia kolebkowe, w części zachodniej i środkowej traktu tylnego strop żelbetowy. W parterze sklepienie kolebkowe z lunetami nad pomieszczeniem wschodnim traktu frontowego i kamienna koleba nad klatką schodową prowadzącą na I piętro. Stropy żelbetowe, w trakcie frontowym w części drewniane

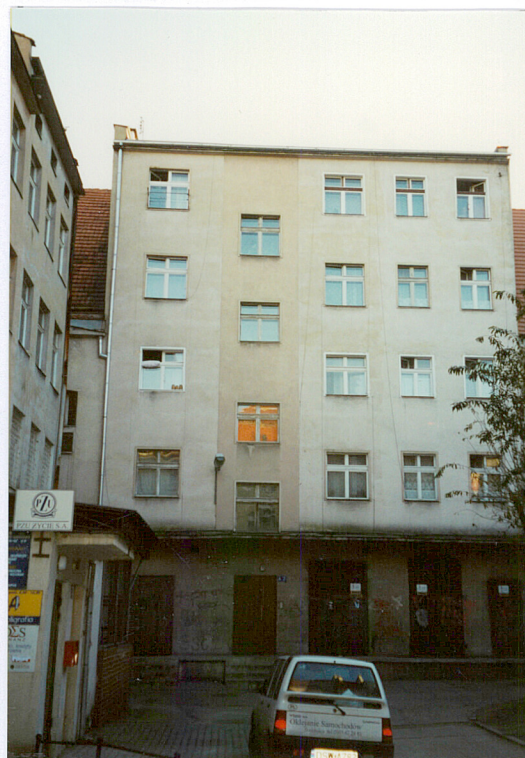
Elewacja tylna

**Elewacja tylna** – północna. Pięciokondygnacyjna, pięcioosiowa. Osie regularnie rozmieszczone, okna prostokątne, różnych rozmiarów, o proporcjach typowych otworów okiennych. W drugiej od wschodu osi okna klatki schodowej, osadzone na poziomie między kondygnacjami. Gładko tynkowana, malowana w kolorze jasnoróżowym.

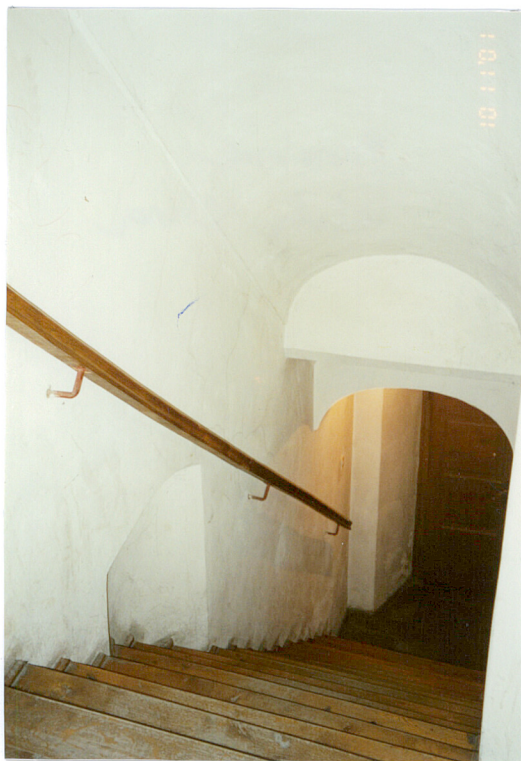
Barokowa klatka schodowa

**Schody.** Klatka schodowa frontowa, do poziomu I piętra, murowana, schody jednobiegowe, stopnie wyłożone drewnem (barokowa). W środkowej części traktu tylnego współczesna, prostokątna klatka schodowa, schody dwubiegowe, żelbetowe, z podestami co pół kondygnacji. Poręcz metalowa. Z poziomu parteru do piwnic jednobiegowe schody betonowe

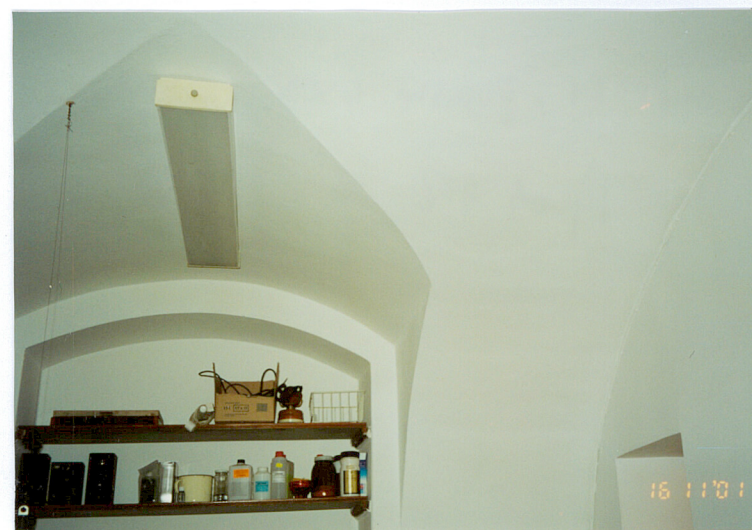
Parter, pomieszczenie wsch., trakt frontowy
