1. Obiekt WILLA NAJELNEGO DYREKTORA
BUDYNEK KLUBOWO - SOCJALNY.
ŁARZĄDU DÓBR WOLBERG-PSZCZYŃSKICH

WAŁBRZYCH
ul. Zamkowa 3

2. Czas powstania
1907 r.

3. Miejscowość
WAŁBRZYCH

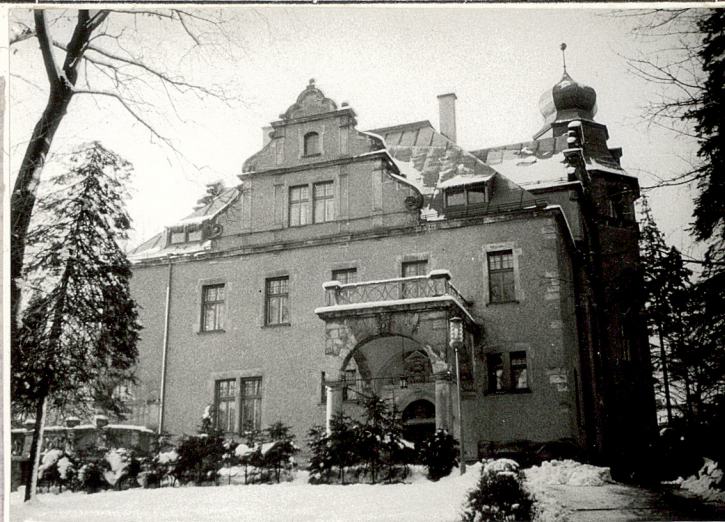
ELEWACJA WSCHODNIA

Wejście główne w elewacji wschodniej przez dwukolumnowy portyk balkonowy oparty na pilastrach i kolumnach rzymsko-jońskich, zwieńczony ozdobną metalową balustradą balkonową. Wejście zdobi portal z szarego piaskowca o formach renesansowych, z herbem Hochbergów z mitrą książęcą. W tympanonie okno przesłonięte ozdobną metalową kratą.

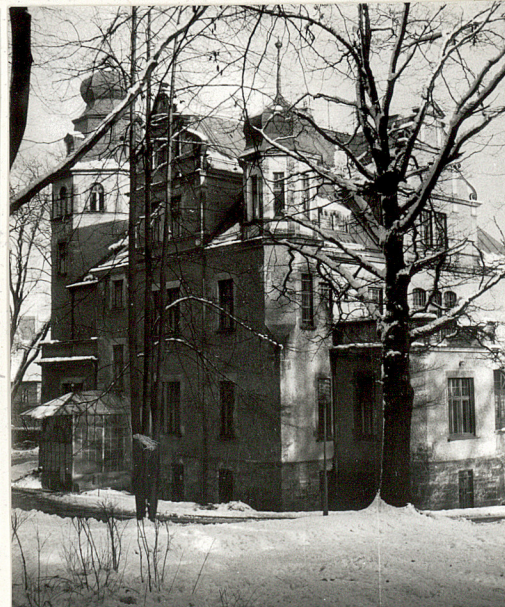
ELEWACJA ZACHODNIA

W narożniku północno-zachodnim krępa ośmioboczna wieża. Elewację zachodnią zamyka w narożniku południowo-zachodnim wieżyczka w połaci dachu. Obie nakryte cebulastymi wielobocznymi hełmami krytymi blachą.

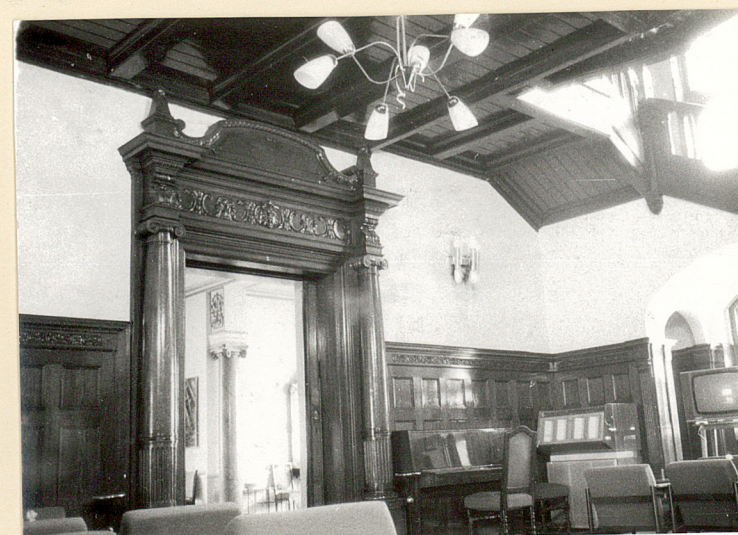
PARTER - HÖLL (FRAGMENT)

Środkowy trakt jednoprzestrzenny tworzy na parterze holl, zaś na piętrze dużą salę, połączone schodami oświetlonymi przez trójdzielne okno z wielobarwnym secesyjnym witrażem o motywach roślinnych. Stropy w większości pomieszczeń parteru i piętra posiadają fałszywe belkowanie z ciemnego drewna. Strop w sali
