1. Obiekt

827/1 2.OFICyna MIESZKALNA /I/

STARY ZAMEK
KWIECISZÓW

1. Miejscowość Kwieciszów	2. Obiekt (nazwa jak w karcie) Oficyna I /1/	3. Zawartość wkładki (nazwa obiektu lub materiału uzupełniającego) c.d. opisu i materiał ilustracyjny
------------------------------	---	--

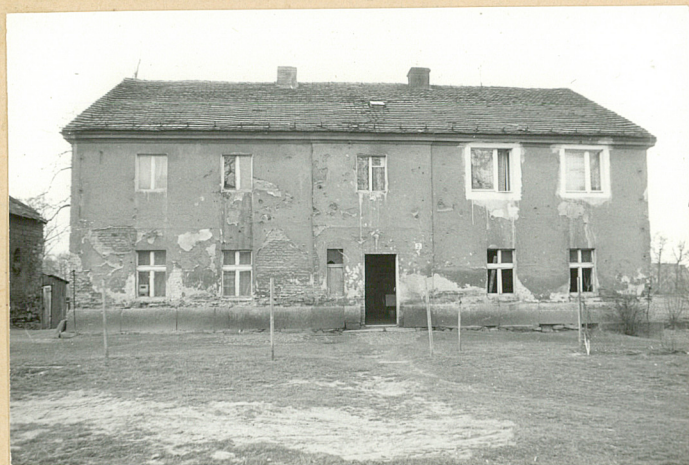
Fasada-elewacja pn.

Elewacje: fasada-elewacja pn.: w kształcie prostokąta leżącego, 2-kond., 5-osiowa, przykryty niską połącią dachu. W dolnej partii niski cokół, zaznaczony pogrubieniem muru. Środkowa oś zaznaczona pogrubieniem muru, biegnącym przez całą wysokość elew. -do okapu dachu. W 1- kondyg., na osi środkowej prostokątny otwór wejściowy z małym prostokątnym otworem okiennym na lewo od niego, na pozostałych osiach prostokątne otwory okienne. Dwa okna 2- kondyg. /1- i 2- od prawej /-większe i wyższe od pozostałych/. W połąci dachu, na osi środk. przeszklony, prostokątny wywietrznik, a na kalenicy blisko tej osi 2 niskie kominy.

W 1-i 2- kond. w 5 osiach, otwory okienne o różnej wielkości, prostokątne i zamknięte odcinkowo, niektóre zamurwane /1-, 3-od lewej w 1-kond. oraz 1-od lewej w 2-kond./ . Na kalenicy 2 kominy, trzeci przylega do elewacji wsch.

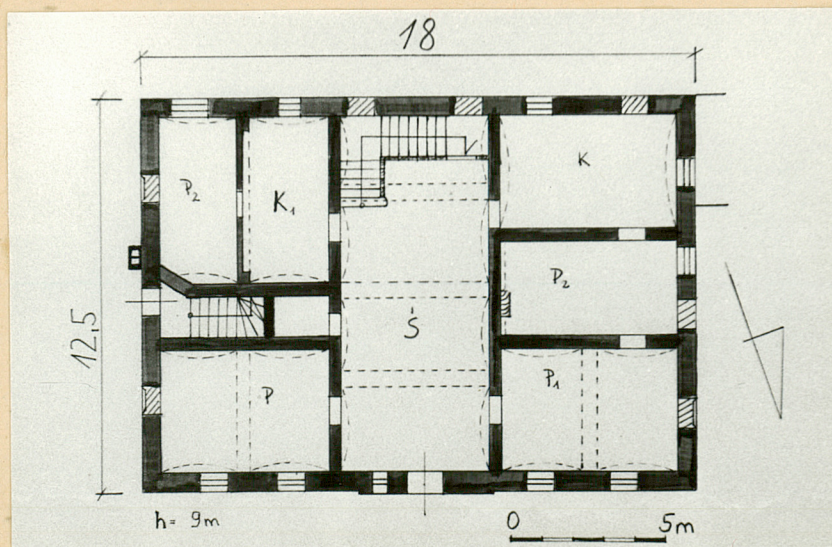
Rzut

Rzut: regularny, symetryczny; prostokąt z przybudówką /prostokątną/ przy elewacji zach. podzielony na liczne, czworokątne pomieszczenia, rozmieszczone w 3-traktach /środk.-największy, tylko na osi środkowej-poprzecznej-sień zajmująca całą szerokość budynku, z klatką schodową -3-biegową, łamaną - w części pd. Sień podzielona jest poprzecznie 4 polami sklepiennymi /sklepienia kolebkowe/. Pozostałe pomieszczenia oprócz traktu środkowego sklepienie 1-, lub 2- polami sklepiennymi. Wejście do sieni w elewacji pn. Wsch. część traktu środkow. zajmują schody /zabiegowe/ na strych.

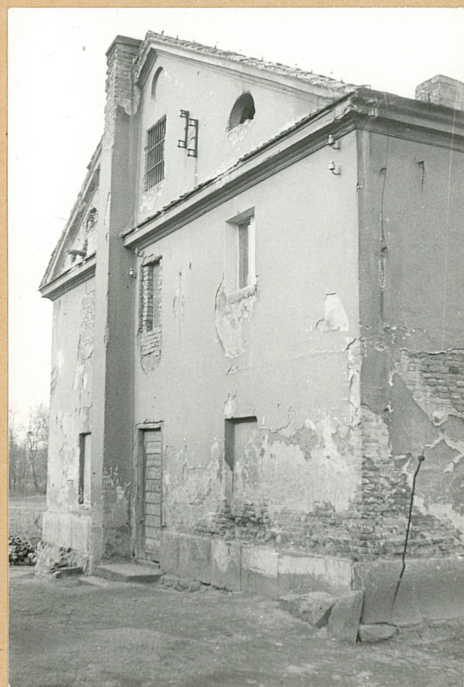
elewacja wsch.

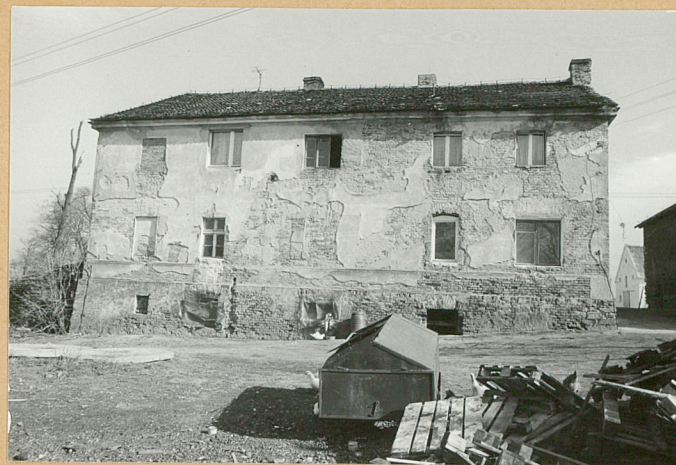
elewacja pd.

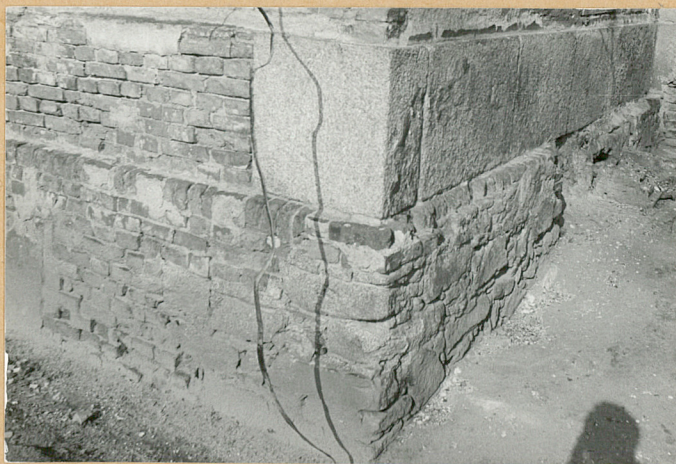
Materiał i konstrukcja: fundamenty kamienne, ciągłe; mury ceglane /cegła maszynowa w wątku holenderskim na zaprawie wapiennej / , otynkowane / tynk gładki, zacierany / , na cokole-dwuwarstwowym / dolna warstwa-granit łamany i cegła na zaprawie wapiennej górna warstwa-cegła oblicowana granitowymi płytami /. Konstrukcja ściennie-sklepienna /sklepienia ceglano-kolebkowe, żaglaste, otynkowane/ oraz ściennie-stropowa /strop drewniany, kryty /. Konstrukcja dachu drewniana-jętkowa, wsparta na 2 rzędach słupów; dach 2-spadowy, kryty ceramicznie-dachówką karpiówką w podwójną łuskę. Posadzki betonowe, wylewane oraz drewniane deskowe. Schody wewnętrzne-drewniane, 3-biegowe, łamane; schody boczne, na strych/ drewniane, zabiegowe. Otwory okienne i drzwiowe czworokątne i zamknięte odcinkowo oraz półokrągłe. Armatura okienna i drzwiowa drewniana: drzwi zewnętrzne 1-skrzydłowe-klepkowe oraz ramowo-płycinowe, drzwi wewnętrzne-ramowo-płycinowe, płytowe, deskowo-listwowe-zastrzałowe. Okna 1-, 2-, 3-, skrzydłowe, krosnowe ze słupkiem i ślemieniem /skrzydła górne uchylne/ oraz okna zespolone. Kominy ceglano, 2-kanalowe.

cokół kamienno-ceglany

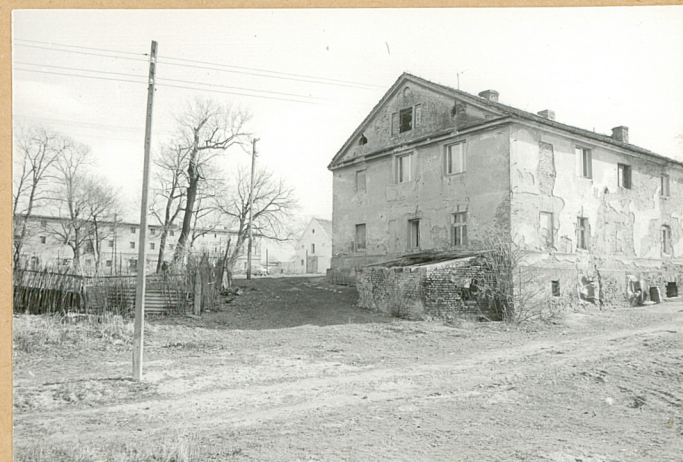
Elewacja boczna, zach.: w kształcie prostokąta leżącego na cokole, zwieńczona trójkątnym szczytem, 2-kond., 3-osiowa, do pd. części cokołu przylega przybudówka zwieńczona dachem 1-spadowym. Wyraźnie zaznaczony podział poziomy na trzy strefy - od dołu - partia cokołu /zaznaczona pogrubieniem muru/ od góry szczyt - gzymsem kordonowym. Lewa oś okienna elew. ma okna zamurwane, na pozostałych zróżnicowana wielkość otworów - górne szersze. Trójkąt szczytu otoczony na całym obwodzie pogrubienia muru: wewnątrz pola 3 otwory na osiach, pokrywające się z dolnymi kondygnacjami, na środkowej prostokątny, flankowany przez płytkie, również prostokątne, stykające się z nim blendy. Boczne otwory półokrągłe /prawy częściowo zamurwany/: na osi środkowej, tuż pod kalenicą, okrągła blenda. Elewacja boczna, wsch.: w kształcie prostokąta leżącego, zwieńczona trójkątnym szczytem, 2-kond., 3-osiowa. Wyraźnie zaznaczona 3 podział poziomy, analogicz. jak w elewacji zach, elementem wertykalnym, biegnącym przez całą wysokość elewacji /na lewo od osi środkowej/ jest komin, mocno wysunięty przed lico muru. Na osi środkowej - w dolnej kondygn. - prostokątny otwór drzwiowy, przed nim 2 stopnie schodów 1-biegowych, flankujące drzwi otwory okienne - zamurwane, obecnie płytkie nisze, również lewy otwór okienny 2-kon. zamurwany. Trójkąt szczytu podkreślony pogrubieniem muru na obwodzie, wewnątrz, na 3-osiach - środkowy prostokątny, zakratowany, po bokach 2 półokrągłe, a na osi środkowej nad prostokątnym otworem - okrągła blenda.

elewacja zach.

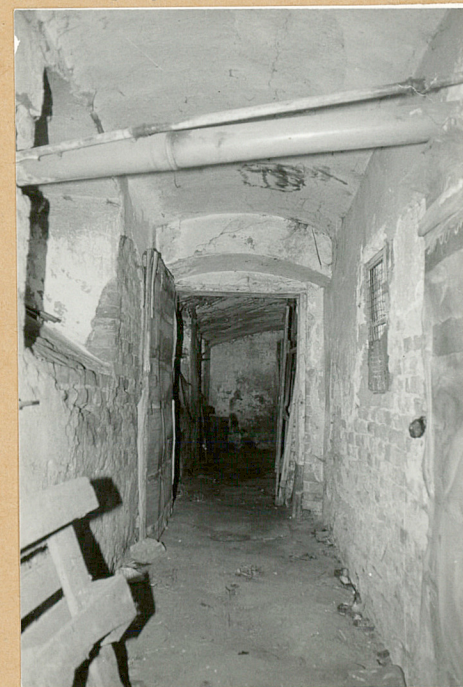
Wnętrze - piwnice: wejście od elewacji zach. wzdłuż elewacji pd. biegnie korytarz, od którego wchodzi się do poszczególnych pomieszczeń, sklepienia - żaglaste i kolebkowe, posadzki betonowe, wylewane.

korytarz piwnicy

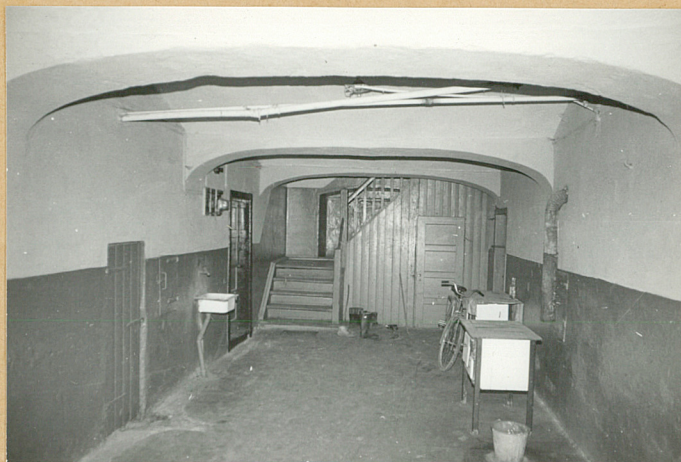
Pierwsza kondygnacja: w układzie 3-traktowym, z sienią poprzeczną, na przestrzał, na osi poprzecznej budynku i czworobocznymi pomieszczeniami po bokach. Ciągi komunikacyjne pionowe: główna klatka schodowa /na 2-kond./ - w pd. części sieni, klatka schodowa na strych we wsch. części traktu środkowego. W sieni posadzka betonowa, wylewana, sklepienia kolebkowe. W pomieszczeniach mieszkalnych /podłogi drewniane, deskowe, sklepienia kolebkowe i stropy drewniane, kryte /zach. pomieszczenie w trakcie środkowym/. Druga kondygnacja: w układzie 3-traktowym, z korytarzem na osi środkowej /w trakcie pd. i środkowym/. Pozostałą przestrzeń wypełniają mieszkalne - czworoboczne pomieszczenia /stropy drewniane - kryte, podłogi drewniane, sekkowe/.

sień 1-kondyg.

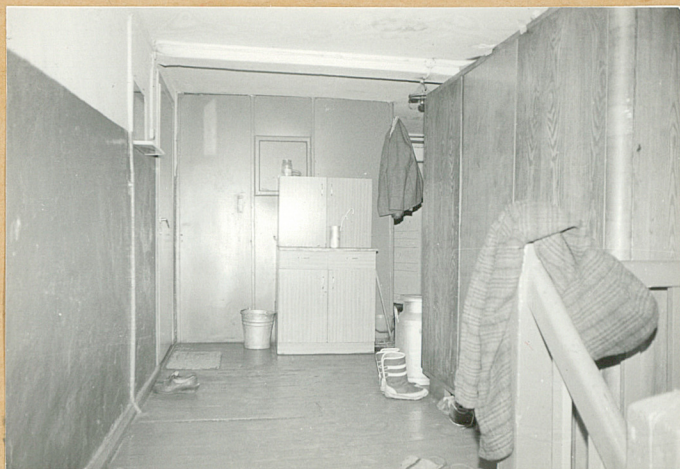
sień 2- kondyg.

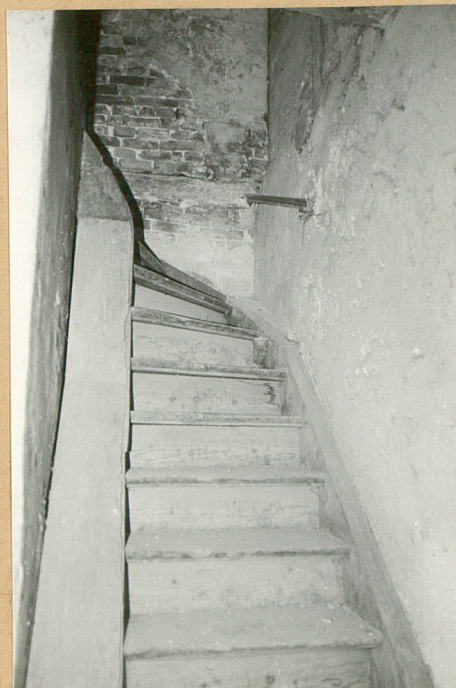
boczne/wsch. /schody
na strych

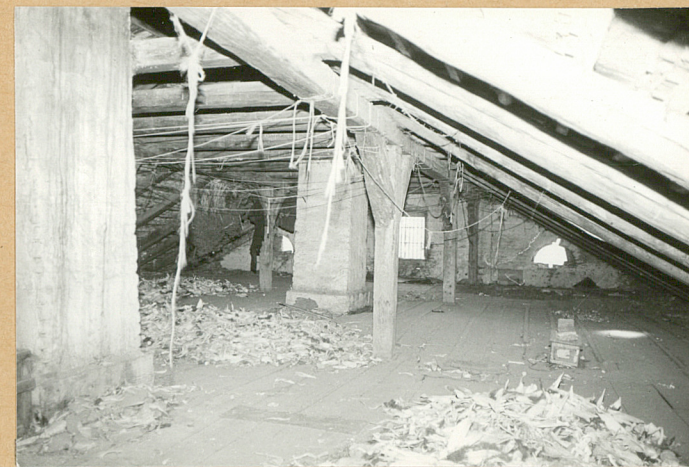
Konstrukcja dachu - w popękana

Strych: jednoprzestrzenny, z otwartą konstrukcją dachu, podłogi drewniane, deskowe.

wnętrze poddasza

Zalecany remont kapitalny
