1. Obiekt  
Budynek biurowy Zakładów "KALKOMANIA"

2. Czas powstania  
1903

3. Miejscowość  
Wałbrzych

4. Adres  
ul. Parkowa 6  
nr hipoteczny \_\_\_\_\_

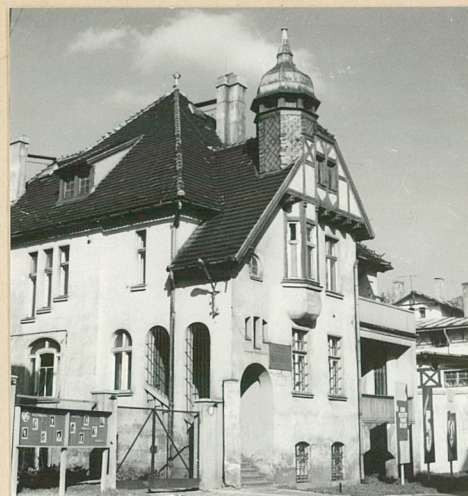
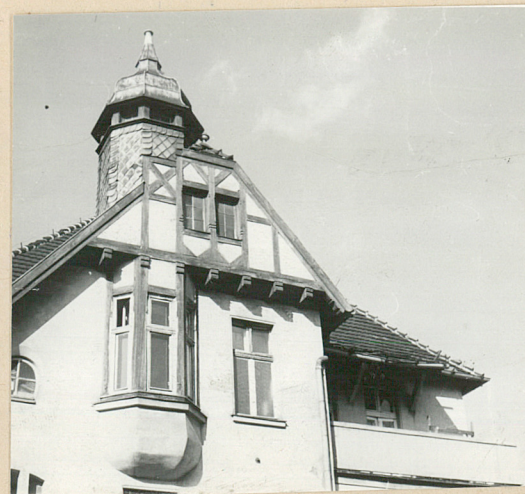
11. Zdjęcia, plan sytuacyjny, rzuty

Budynek pierwotnie mieszkalny, następnie biurowo-mieszkalny a obecnie biurowy. Wolnostojący, dwukondygnacyjny z poddaszem użytkowym. Podpiwniczony.

Dwutraktowy, bryła niesymetryczna, rozczłonkowana. Rzut niesymetryczny.

Mury z cegły, otynkowane. W szczytach na poziomie poddasza oraz w wykoszu I piętra mur szachulcowy. Stropy nad piwnicami Kleina, pozostałe drewniane. Więźba dachowa mansardowa drewniana, krycie dachówką karpiówką.

W dachu na kalenicy drewniana wieżyczka ośmioboczna o ściągach obłożonych płytkami azbestowo-cementowymi, nakryta hełmem z blachy ocynkowanej na konstrukcji drewnianej.

Elewacja pierwotnie posiadała dekorację secesyjną o motywach roślinnych w tynku oraz ozdobne balustrady balkonów. Podczas remontu w 1969 r. dekorację elewacji usunięto a balustrady balkonowe zastąpiono gładkimi płytami drewnianymi. Przed budynkiem znajdowało się ozdobne ogrodzenie z kraty stalowej o ornamentyce secesyjnej rozpiętej pomiędzy słupkami z polerowanego granitu, obecnie nie istniejące.
