1. Obiekt

ZESPÓŁ SZYBU "SCHWESTER" ("SIOSTRZANY")

1890/1907

WAŁBRZYCH

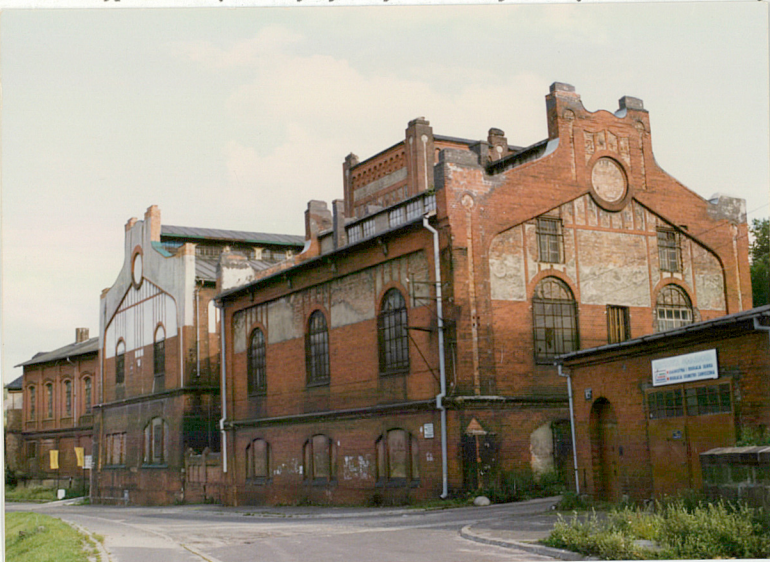
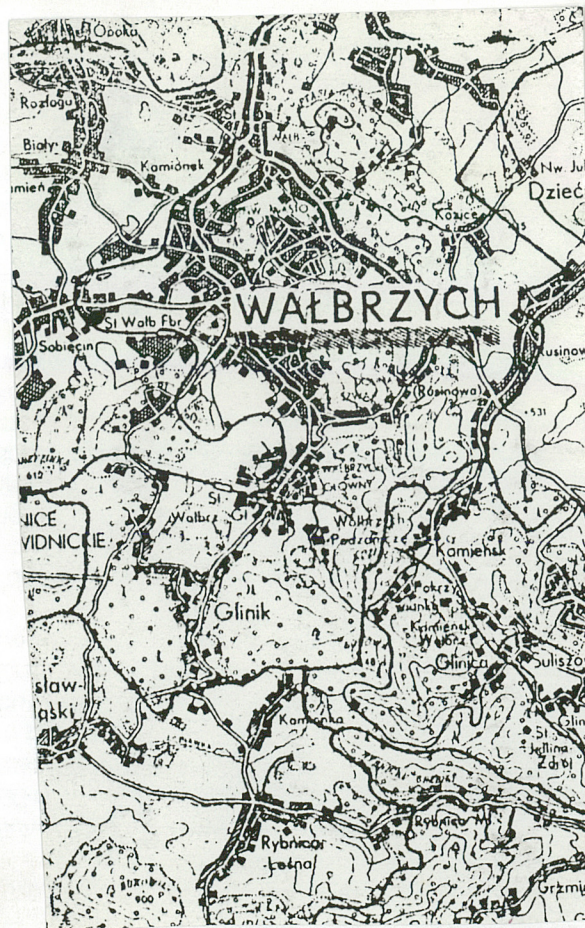
11. Zdjęcia, rzut, przekrój, sytuacja, orientacja: Zespół budowli i budynków d. szybu od ptn. (neg.200/360/1)

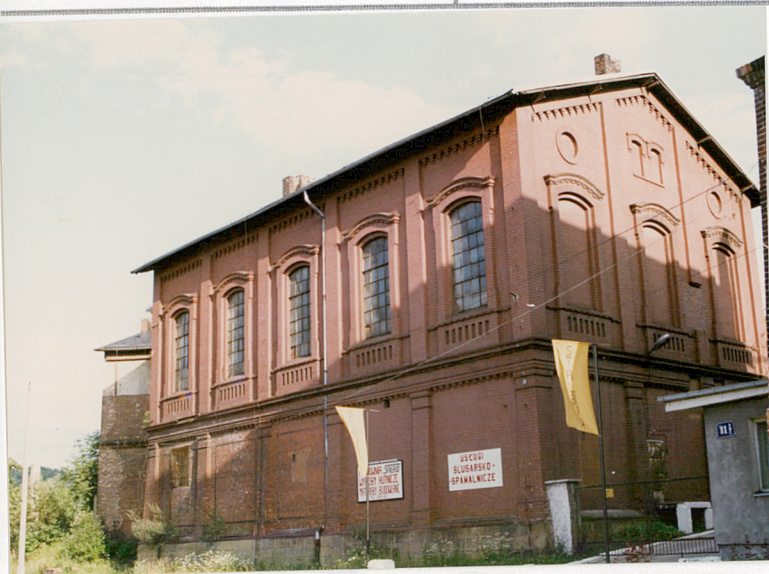
3. Tzw. "stara" lub "dawna" maszynownia z 1890 r., która ok. 1907 r. adaptowana została do roli łaźni górniczej, zaś w latach 60-tych XX w. do zadań magazynu towarów (nr 3).

1. Bud. pierwszej maszynowni z 1890 r.
(ob. magazyn nr 3, neg. 200/361/2)
2. Nadszybie i druga maszynownia z 1907 r.
(ob. magazyn nr 2, neg. ze zbiorów IHAST)
Verte!
3. Dawna cechownia (ob. magazyn nr 1,
neg. 200/515/4)
4. Tzw. druga maszynownia (magazyn nr 2,
neg. 200/518/3)
5. Żelbetowa konstrukcja dachu w tzw.
drugiej maszynowni z 1907 r. (neg. 200/515/1)
6. Dawna łaźnia (ob. magazyn nr 4, neg. 200/520/1)

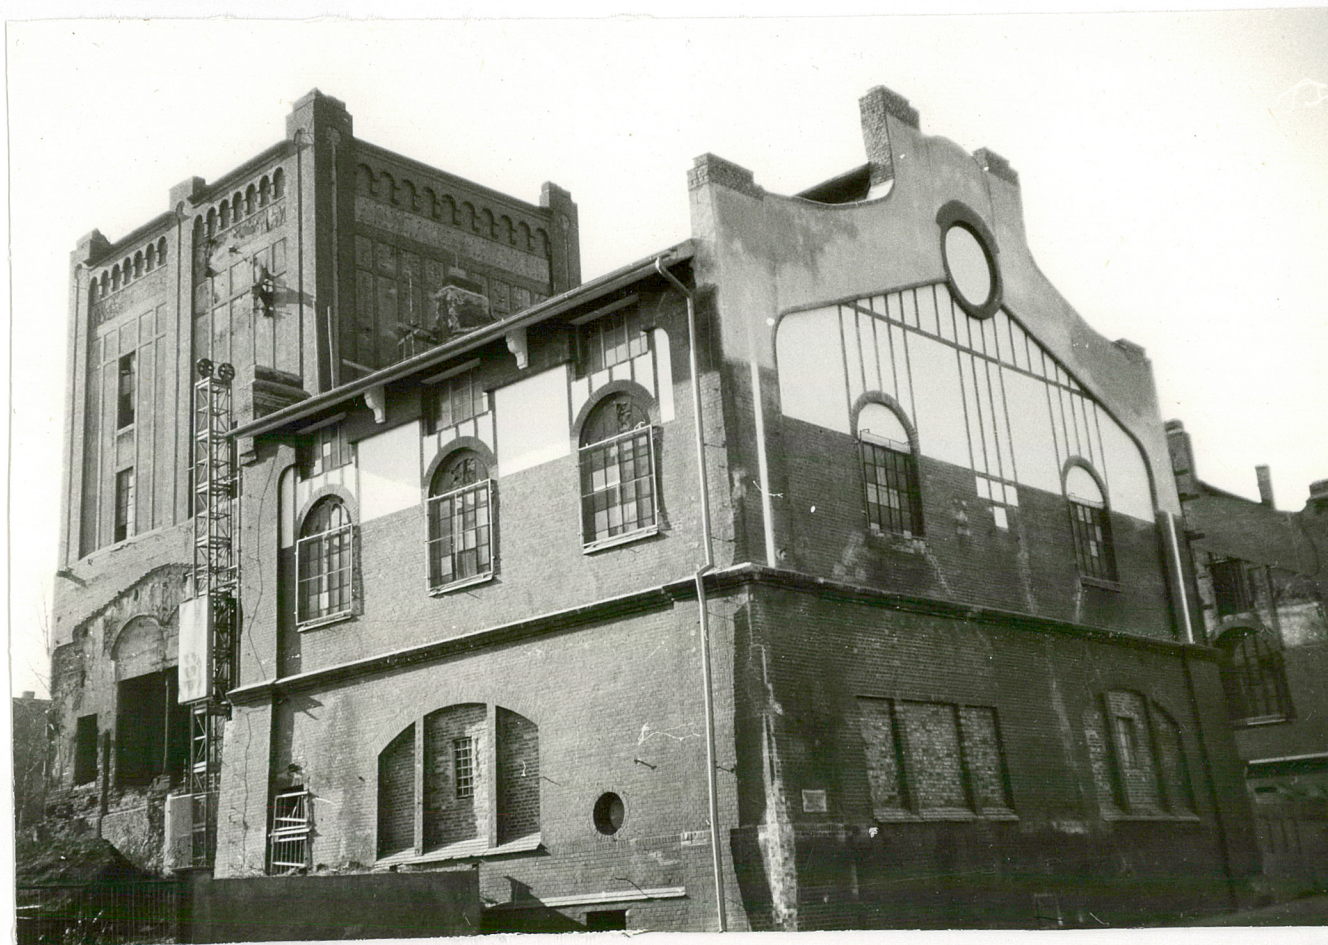
1. Nadszybie z lat 90-tych XIX w., modernizowanego ok. 1907 r. kiedy to basztowe, murowane z cegły nadszybie zyskało nadbudowę w postaci stalowej wieży nadszybowej oraz odmienny wystrój elewacji, historyzujący jak wcześniej ale operujący również językiem secesji.

2. Pogłębienie szybu i modernizacja nadszybia, zabudowa nowej wieży nadszybowej wywołały potrzebę budowy nowej maszynowni, która powstała na zach. od starszej, pochodzącej z lat 90-tych XIX w. Maszynownia z 1907 r., wyposażona zapewne w wyciąg szybowy o napędzie elektrycznym, typu Koepe, w latach 60-tych XX w. przebudowana została na magazyn (nr 2).

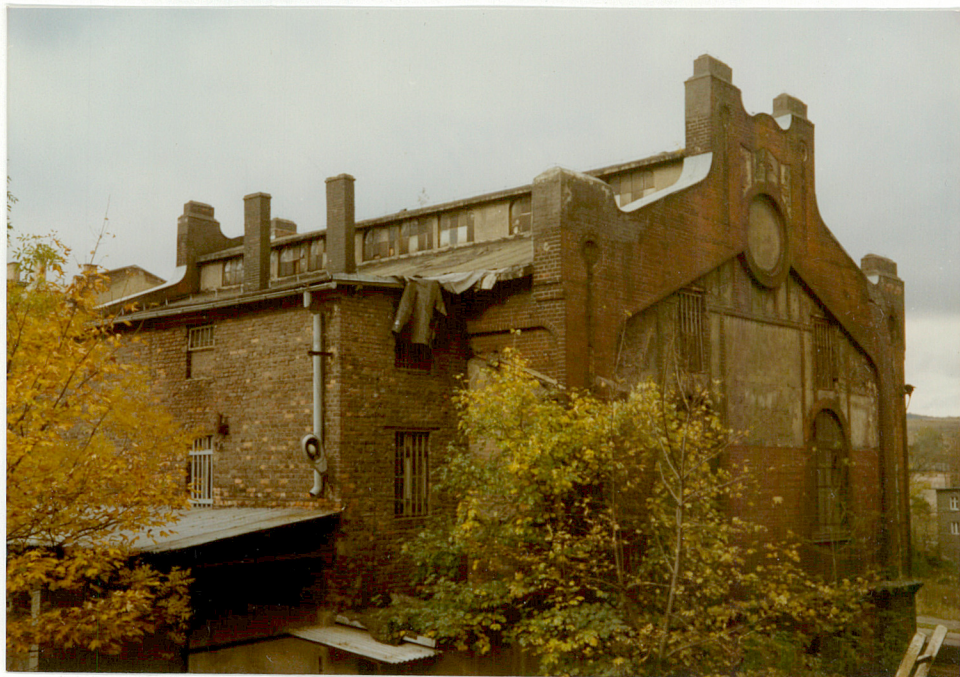
4. Budynek ob. magazynu nr 1, którego pierwotne funkcje są trudne do określenia. Bryła budynku i prawdopodobny plan wnętrza zdają się wskazywać, że mogła to być niegdyś cechownia kopalni, przebudowana w latach 60-tych XX w. na magazyn.

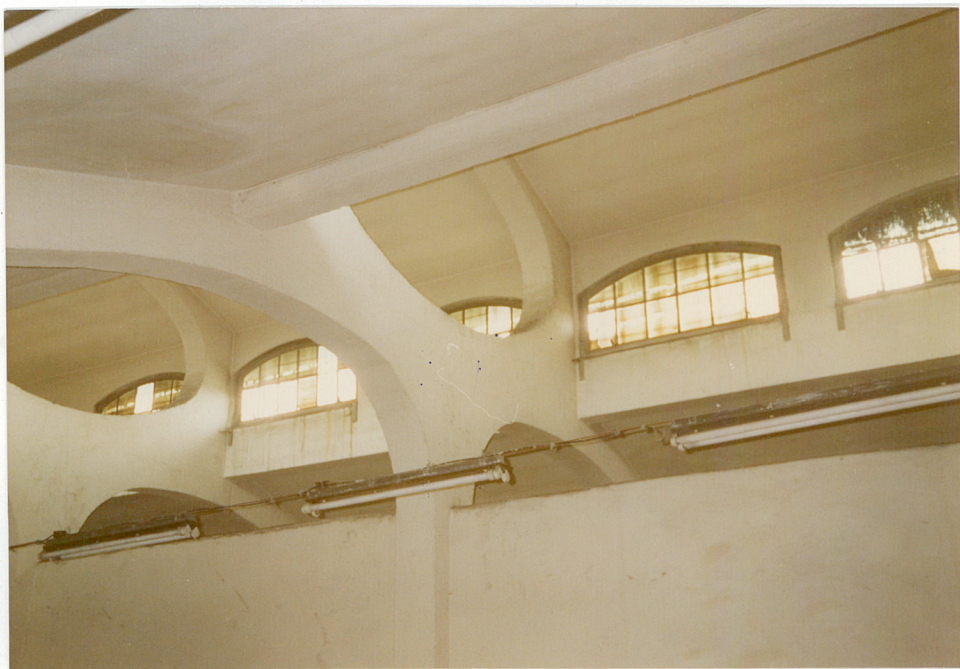
Budowla nadszybia wykonana jest w tradycyjnym materiale i technologii (murowana z cegły). Podobnie tzw. starsza maszynownia z 1890 r. Budynki pochodzące z pocz. XX w. wykonano również jako murowane z cegły, z tym, że konstrukcje ich żelbetowych stropodachów, opatrzone rozległymi świetlikami, wsparto na solidnych żelbetowych ramowych konstrukcjach, które umożliwiły rozwiązanie problemu przekrycia jednoprzestrzennych planów o dużej rozpiętości. Nowoczesne rozwiązania skryte są tutaj za murowanymi elewacjami, spoinowanymi, w częściach tynkowanymi bądź licowanymi klinkierowymi kształtkami, operującymi zróżnicowanymi fakturami i materiałami, w których katalogu znajdujemy również kamień. Budynki zyskały historyzującego wystroju architektonicznego wyrażanego językiem spokojnej secesji. Odnosząc ich wystrój do wcześniejszego z 1890 r. operującego katalogiem form właściwych dla neorenesansu wyraźnie odczytać możemy procesy przemiany architektonicznej jaka z pocz. XX w. dokonała się na terenie zespołu.

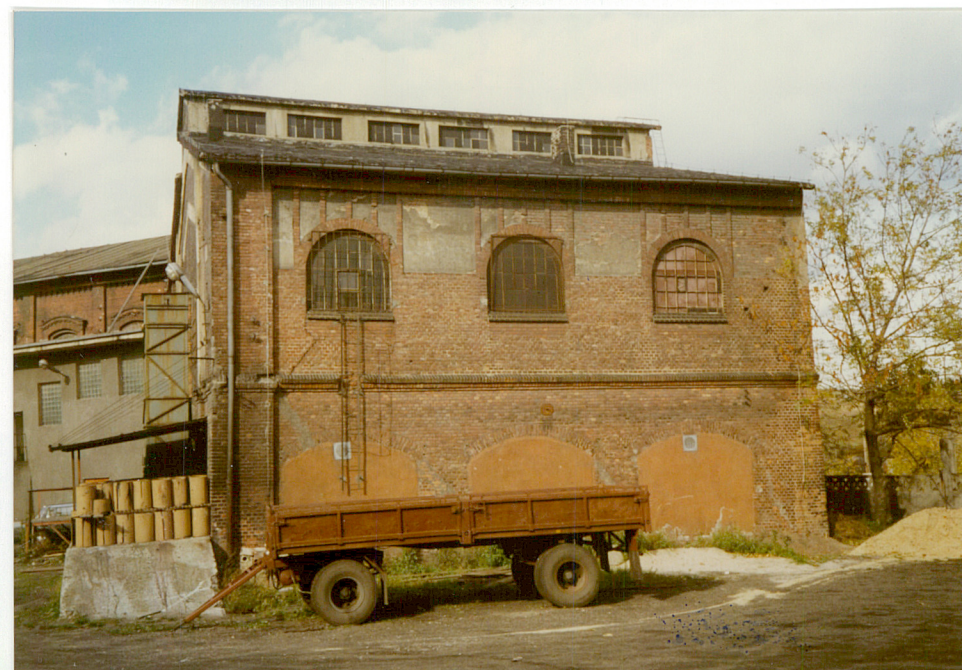
5. Budynek ob. magazynu nr 4, którego pierwotne funkcje są trudne do określenia. Sądzimy, że od lat 20/30-tych XX w. obszerne, jednoprzestrzenne wnętrza piętra doświetlane otworami okiennymi i wietlikiem dachowym adaptowano na łaźnię górniczą, którą łącznikiem/estakadą połączono z łaźnią funkcjonującą od 1907 r. w sąsiednim budynku ob. magazynu nr 3. W latach 60-tych XX w. budynek pełnił począł zadania magazynowe co wiązało się z kolejną przebudową jego wnętrza. Dzisiaj skrócony jest od płu. - zach. o ok. 6 m. przez co utracił jedną z elewacji szczytowych.
