1. Obiekt 1035/8

KOTŁOWNIA I BUDYNKI MASZYN WYCIĄGOWYCH zawarte pomiędzy nadszypami szypów „Julia” oraz „Sobótka”, przekształcone następnie na BUDYNEK O FUNKCJACH POMOCNICZYCH, obecnie BUDYNEK MUZEALNY

2. Czas powstania
po 1867, ok. 1872,
ok. 1911–1914

WAŁBRZYCH

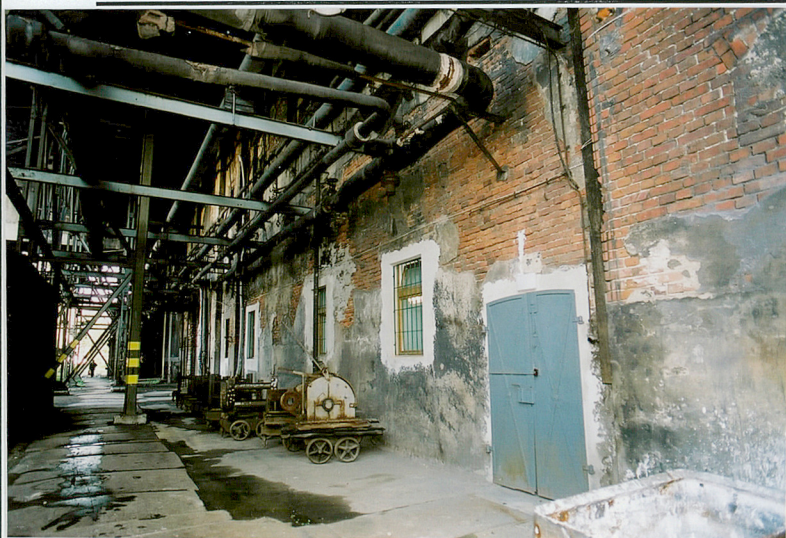
Ok. 1885 r. budynek pomiędzy nadszypkami użytkowano w następujący sposób. Nieczynna już była kotłownia I, gdyż działały dwie nowsze, z lat 1872 i 1882. Natomiast najstarsze budynki maszyn wyciągowych były użytkowane do lat 1893–1911. W związku z tymi zmianami, wnętrza łącznika pomiędzy nadszypkami przeznaczono na inne cele. W przyziemiu np. urządzono łaźnię, pralnię i prasownię. W dawnej kotłowni I umieszczono nową stalową klatkę schodową sięgającą III kondygnacji, mającą ażurowe podstopnia z motywem neogotyckich czworoliści. (il. 16) Podobnego rodzaju kręcone schody umieszczono też na trzeciej kondygnacji łącznika. (il. 17) Stosownie do potrzeb przekształcano otwory, które zamurowywano w całości lub częściowo, względnie przebijano nowe. (il. 8)

Elewacja frontowa północno-zachodnia. Jej środkowy ryzalit trójosiowy. (il. 1, 8) Oś ryzalitu podkreślona występnym murem, a jego naroża ujęte lizenami wielkiego porządku. W centrum przyziemia ryzalitu główny otwór wejściowy zamknięty łukiem odcinkowym. Oryginalne okna ryzalitu w znacznym stopniu przebudowane, wtórne, umieszczone w osiach lub też mijankowo. Przeprowadzone bezpośrednio w ścianie albo w starych blendach

8. Budynek pomiędzy nadszybiaми szybów „Julia” i „Sobótka”, elewacja frontowa, fragment przyziemia.
9. Budynek pomiędzy nadszybiaми szybów „Julia” i „Sobótka”, elewacja tylna, fragment przyziemia.

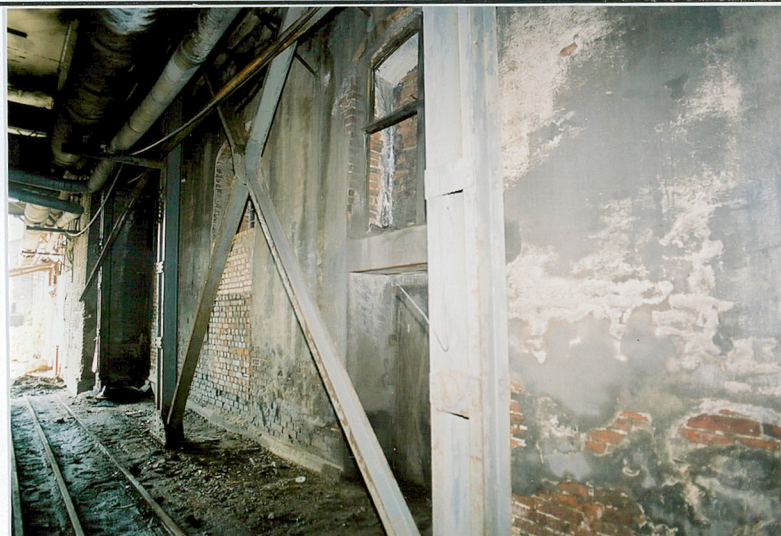
9.

Elewacja tylna, południowo-wschodnia. Jej przyziemie odsłonięte do wysokości ok. 6 m tynkowane. Czytelne rozkład i kształty dawnych otworów wejściowych i okiennych, w układzie 4-3-4, dziś już częściowo lub w całości zamurowanych, dawniej dużych, zamkniętych łukiem odcinkowym, dzielonych czasem na dwie części (okno i drzwi). Trójosiowy ryzalit środkowy (dawna kotłownia I) wydzielony dwoma narożnymi, czworobocznymi trzonami wieżyczek. W osi przyziemia prostokątny otwór wejściowy w kamiennym, prostym obramieniu. Relikty takiego obramienia także przy sąsiednim otworze. W jednym z okien we wschodniej części elewacji zachowane pozostałości stylowej stolarki okiennej z podziałem krzyżowym, natomiast w górnych partiach częściowo zamurowanych okien we wschodniej części elewacji

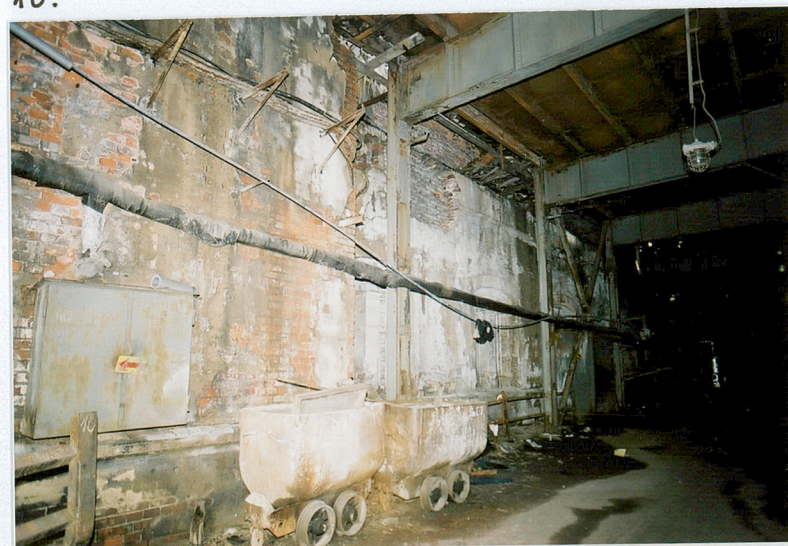
Wygląd wystroju elewacji dawnych budynków maszyn wyciągowych znany jest z zachowanych relikwów. (il. 10–13) Silnie nawiązywał do stylu florenckiego

Na poziomie II piętra, widoczna od strony sortowni górna część elewacji. (il. 10–11) W elewacji środkowego ryzalitu pozornego zachowane przemurowane otwory. Zaznaczone dwie blendy o łuku odcinkowym. W dwóch z nich prostokątne otwory. Trzeci obok. Ryzalit środkowy wydzielony górnymi partiami dwóch narożnych, czworobocznych wieżyczek. We wschodniej części elewacji widoczne trzy przemurowane biforia oraz pozostałości gzymsów. Dawny wystrój zachował się najlepiej na zachodniej części elewacji. W blendach o łuku odcinkowym zawarte biforia. Węgry z profilowanymi głowicami u podstawy archiwolt. (il. 10–11, 12) Powyżej w osi okiennej pary półkoliście zamkniętych, pozbawionych obramienia małych okien pseudomezzanina. Pod biforiami oraz oknami pseudomezzanina gzymsy podokienne. Ze względu na ubytki muru widoczna jego konstrukcja, wyraźnie dwuwarstwowa.

10. Budynek pomiędzy nadszybiaми szybów „Julia” i „Sobótka”, elewacja tylna, fragment na poziomie II piętra sortowni.
11. Budynek pomiędzy nadszybiaми szybów „Julia” i „Sobótka”, elewacja tylna, fragment na poziomie II piętra sortowni, relikty dawnego wystroju — obramienia okienne.

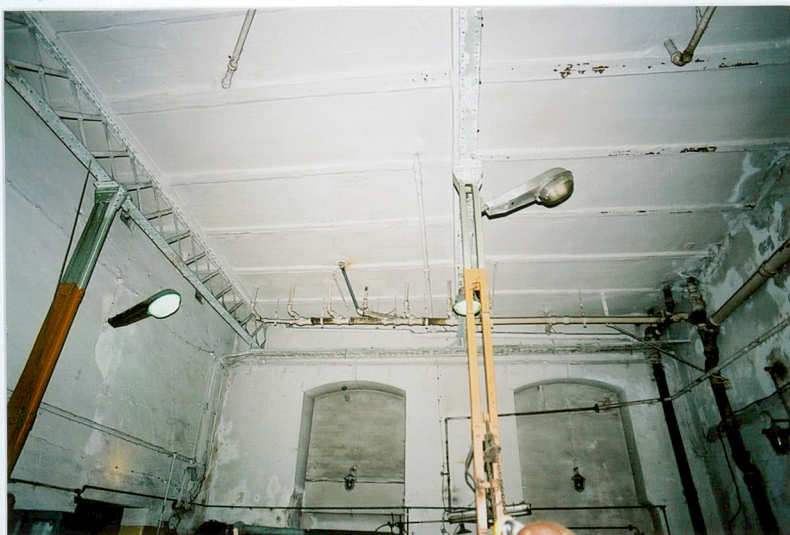
W zachodniej części przyziemia (w łaźni) strop masywny, przypuszczalnie na stalowych dźwigarach, z wykładką betonową, obecnie od spodu otynkowany. Podparty stalowymi, nitowanymi kratownicami (podciągami), Pod kratownicami równolegle założone wtórnie stalowe dźwigary podparte dwoma nowymi, stalowymi słupami z dwóch ceowników z przewiązkami. Pod dźwigarami podwieszone stalowe prowadnice suwnicy. (il. 15) W centrum przyziemia, na I i II piętrze stropy betonowe. Na III piętrze, w centralnej części budynku stropy na stalowych dźwigarach z wysklepkami o łuku odcinkowym. Nad drugim wnętrzem we wschodniej części budynku strop betonowy, a nad trzecim (w zachodniej części łącznika — więźba dachowa.

15. Budynek pomiędzy nadszybiemi szybów „Julia” i „Sobótka”, wewnątrz w zachodniej części przyziemia.
16. Budynek pomiędzy nadszybiemi szybów „Julia” i „Sobótka”, główna klatka schodowa w centrum przyziemia.

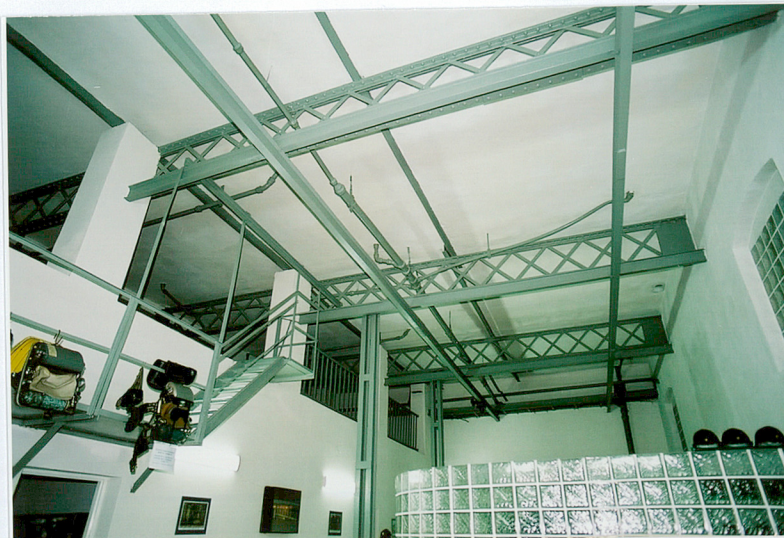
16.

Wewnętrzne w głównej klatce schodowej z wylotem na III piętrze, stalowe, nitowane, powrotne. (il. 16) Biegi mocowane w ścianie oraz na belkach nośnych, ceownikach. Podesty oparte na stalowych dźwigarach mocowanych w ścianie. Podstopnia ażurowe, stylowe z motywem czworoliści. Górne części stopni wyłożone stalowymi płytami. Balustrada z prostymi prętami i takąż poręczą.

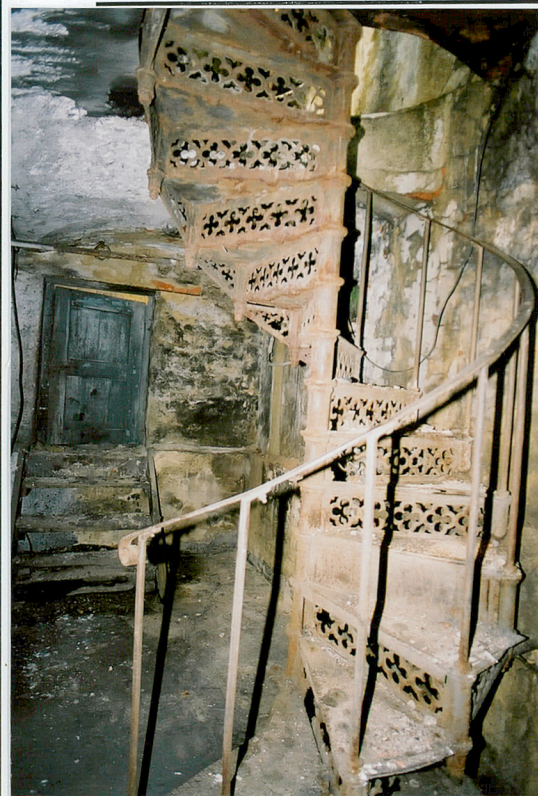
Na III piętrze — dodatkowe kręcone schody żeliwne, stylowe, z ażurowymi podstopniami z motywem czworoliścia oraz z prostą, ażurową balustradą. (il. 17) Pozostałe schody wiodące z korytarza przy wylocie głównej klatki schodowej do wnętrza we wschodniej i zachodniej części budynku oraz schody wyrównawcze ku przybudówce z objazdem wozów drewniane, jednobiegowe, drabiniaste.

17. Budynek pomiędzy nadszybiemi szybów „Julia” i „Sobótka”, schody pomiędzy III i IV kondygnacją, umieszczone w zachodniej części budynku.
18. Budynek pomiędzy nadszybiemi szybów „Julia” i „Sobótka”, wieżba dachowa nad III kondygnacją zachodniej części budynku.

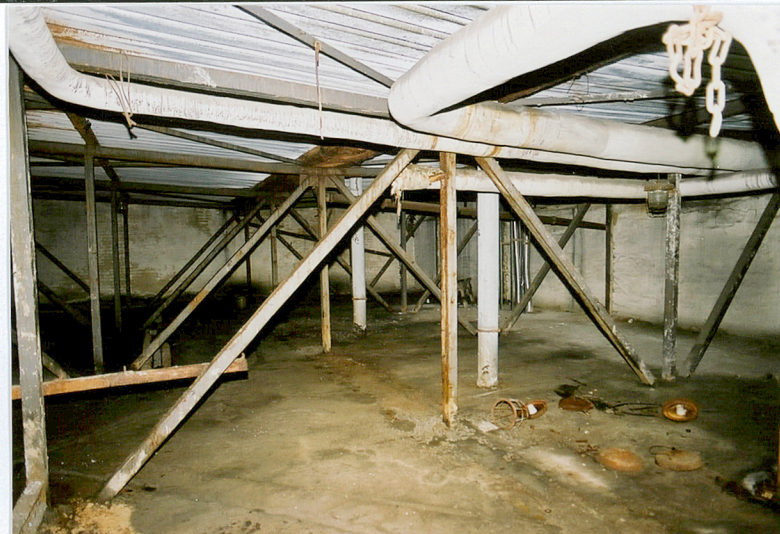
18.

Nad wnętrzem na III piętrze (w zachodniej części budynku) więźba stalowa, spawana, nawiązująca do krokwiowej. (il. 18) Złożona ze stalowych dźwigarów (krokwi), rzędów słupów. Niektóre rzędy słupów z zastrzałami. Pozostałe zadaszenia nad wnętrzami IV kondygnacji łącznika. W centrum więźba dachowa dachu walcowatego, stalowa, z więzarami kratowymi. Więźba dachowa nad wschodnim wnętrzem, od strony nadszybia szybu „Julia” także stalowa, z trójkątnymi więzarami kratowymi.

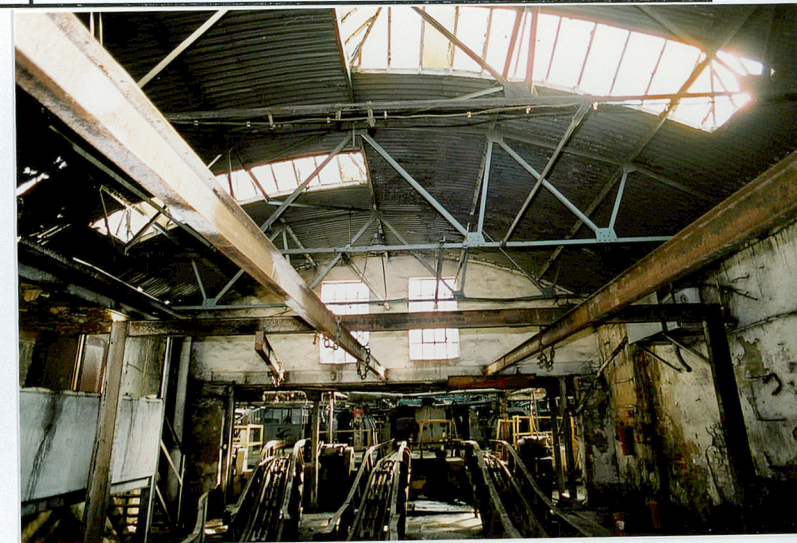
W latach 1911–1914 dokonano dalszych przekształceń budynku, związanych m.in. z budową nowej sortowni. Przede wszystkim wzmocniono jednolicie i od wnętrza łącznika jego południowo-wschodni mur obwodowy, na którym położono dźwigary stropu II piętra sortowni. Nowym odcinkiem muru zaślepieno także dawne otwory okienne, a część z nich przemurowano. (il. 11) Poza tym nadbudowano III oraz IV piętro łącznika, najbardziej zespolone z sortownią. Wtórnie dzielono niektóre wnętrza na niższych kondygnacjach. Przykryto budynek trzema dachami. Jednym płaskim ponad trzecim piętrem (nad zachodnią częścią budynku) oraz dwoma dachami założonymi nad IV piętrem. (il. 1, 18) Zachodnią część łącznika nakryto dachem dwuspadowym, a centralną — walcowatym, podobnym do dachu nad centralną częścią sortowni. (il. 19)

19. Budynek pomiędzy nadszybiemi szybów „Julia” i „Sobótka”, wieżba dachowa nad IV kondygnacją centralnej części budynku.
20. Przybudówka z objazdem wozów, skrzydło północno-zachodnie przed łącznikiem pomiędzy nadszybiemi szybów „Julia” i „Sobótka”, zachodnia część, widok od północy.

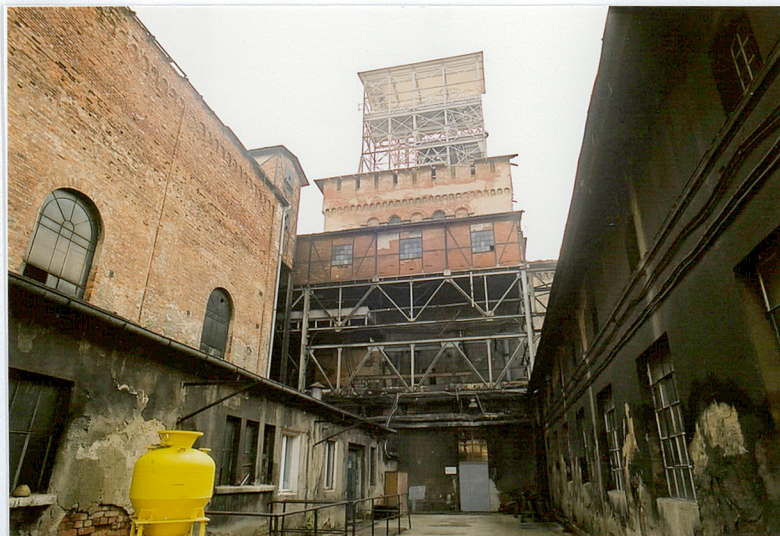
Dobudowano też do frontowej elewacji łącznika przybudówkę zawierającą torowisko tzw. objazdu wozów (o konstrukcji szkieletowej, stalowej, z wypełnieniem z cegły) posadowioną na stalowej konstrukcji nośnej. (il. 20–24) W 1915 r. do wschodniej części łącznika (na poziomie III piętra) doprowadzono kryte przejście z nowej łaźni i zbudowano nowe schody wewnętrzne prowadzące do szybu „Julia”. (il. 21)

Ujęcie IV nadbudowanej kondygnacji budynku niejednolite. Nad dawnym strychem zachodniej części budynku zachowany dach płaski, obudowany z 4 stron okiennymi ścianami tworzącymi studnię. Dwie z tych ścian wzniesiono na przedłużeniu elewacji, frontowej i tylnej. Natomiast wnętrza nad centralną i wschodnią partią budynku otwarto ku sortowni i przybudówce z objazdem wozów, pozbawiono murów obwodowych nad elewacjami frontową i tylną oraz nakryto odrębnymi dachami. (il. 1) IV kondygnacja budynku zasłonięta od frontu przybudówką z objazdem wozów. (il. 20–21)

21. Przybudówka z objazdem wozów, wschodnia część północno-zachodniego skrzydła przed budynkiem pomiędzy nadszybiemi szybów „Julia” i „Sobótka” oraz kryte przejście z łaźni, widok od północy.

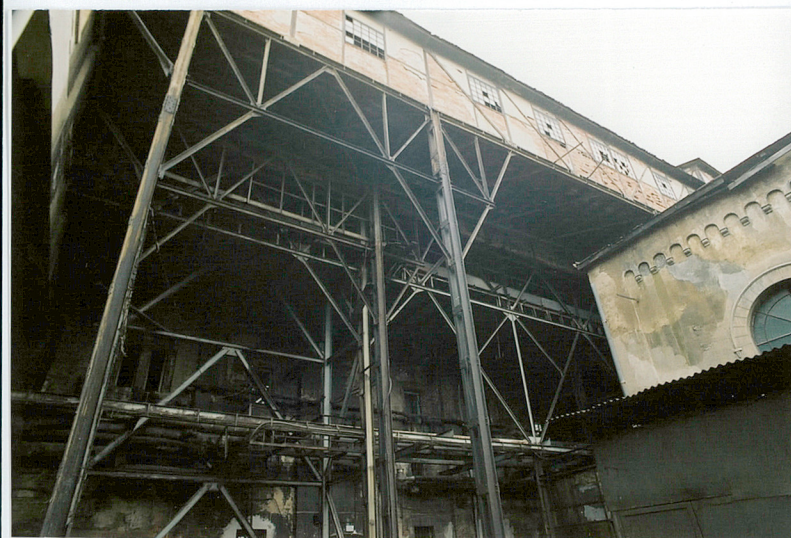
Przybudówka posadowiona na konstrukcji stalowej, nitowanej, wykonanej z dwóch rzędów słupów z ceowników (z nakładkami i przewiązkami) oraz z kątowników tworzących system zastrzałów i usztywniających kratownic. (il. 22) Na tej konstrukcji nośnej umieszczona (na poziomie IV piętra) stalowa platforma wykonana z ramy, poprzecznych belek oraz ukośnych zastrzałów. Do platformy przymocowana szkieletowa, stalowa konstrukcja ścian przybudówki, nitowana, z wypełnieniem z cegły, obustronnie tynkowana. (il. 20–21) Pochylnia do transportu wozów również posadowiona na stalowej konstrukcji nośnej złożonej z par systematycznie obniżanych słupów z zastrzałami. Ściany pochylni o konstrukcji szkieletowej, stalowej, nitowanej, wyłożone od strony wnętrza pochylni płytami stalowymi. (il. 25)

22. Przybudówka z objazdem wozów, skrzydło północno-zachodnie przed budynkiem pomiędzy nadszybiemi szybów „Julia” i „Sobótka”, konstrukcja nośna.
23. Przybudówka z objazdem wozów, skrzydło północno-zachodnie przed budynkiem pomiędzy nadszybiemi szybów „Julia” i „Sobótka”, wewnątrz, widok ku południowemu zachodowi.

W przypadku przybudówki z objazdem wozów konieczna jest konserwacja stalowej konstrukcji nośnej oraz remont i otynkowanie jej elewacji. Warto też pozostawić jako świadectwo techniki górniczej torowisko objazdu wozów.

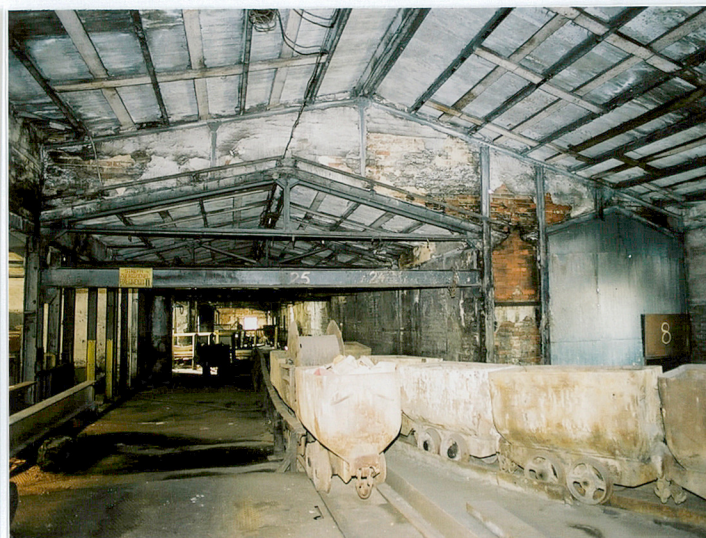
23.

Nad skrzydłem północno-zachodnim więźba krokwiowa, stalowo-drewniana, niejednolita, z elementami stalowymi nitowanymi. We wschodniej części przybudówki przy nadszyciu szybu „Julia” więźba złożona ze stalowej ramy z płatwiami pośrednimi, z drewnianych krokwi, odeskowana. W środkowej części złożona z trójkątnych więzarów kratowych oraz z drewnianych krokwi i płatwi, odeskowana. I w końcu w zachodniej części przy nadszyciu szybu „Sobótka” więźba drewniana, krokwiowa i stalowa. (il. 23–24)

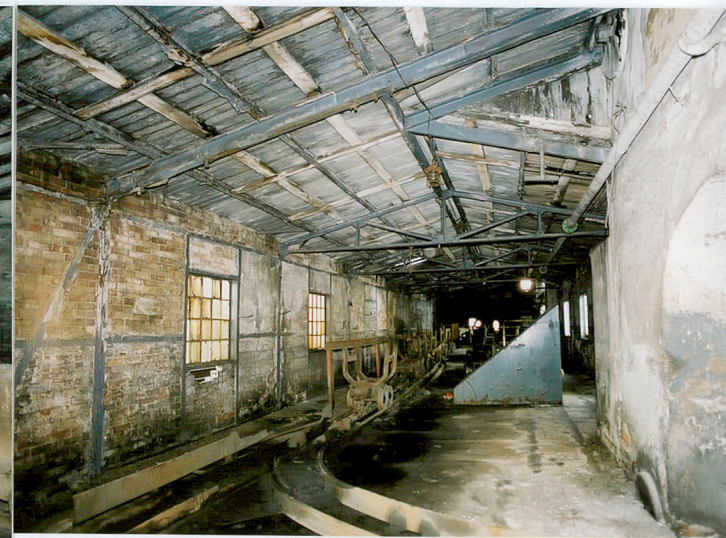
24. Przybudówka z objazdem wozów, skrzydło północno-zachodnie przed budynkiem pomiędzy nadszybiemi szybów „Julia” i „Sobótka”, wewnątrz, widok ku północnemu wschodowi.

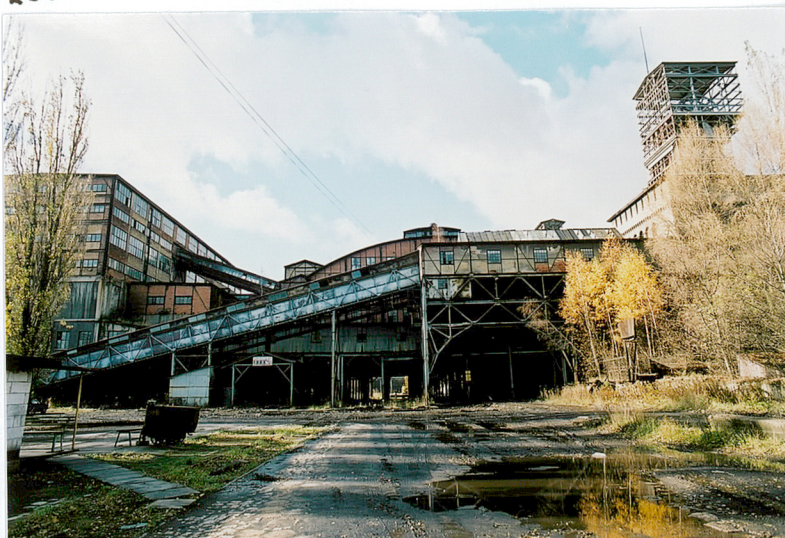
25. Przybudówka z objazdem wozów, skrzydło północno-wschodnie (z pochylnią do transportu wozów) przy nadszybiu szybu „Julia” oraz przy sortowni, widok od północnego wschodu.

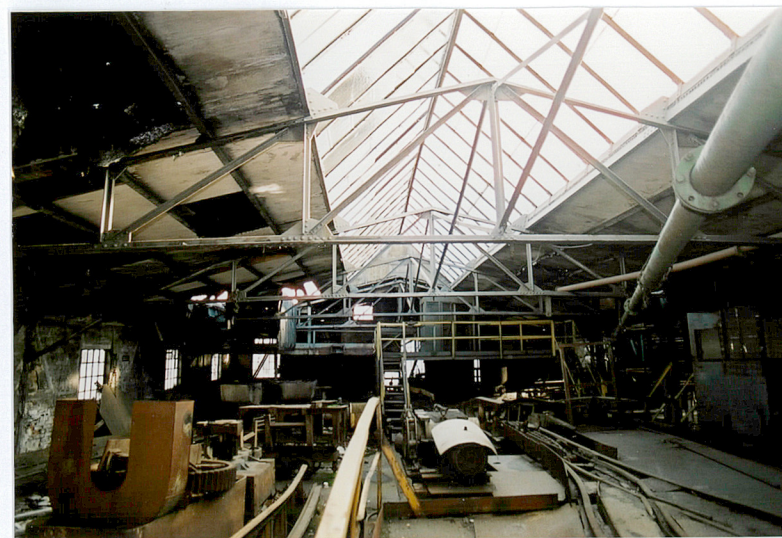
Nad skrzydłem północno-wschodnim więźba o konstrukcji stalowej, nitowanej, wykonana z trójkątnych więzarów kratowych (z kątowników) i płatwi. W górnej części dachu umieszczony trójkątny, przeszklony świetlik założony

wzdłuż osi kalenicy. Pozostałe partie połacie dachu wyłożone prefabrykowanymi, betonowymi płytami. (il. 26) Pochylnia do transportu wozów nakryta stropodachem.

26. Przybudówka z objazdem wozów, skrzydło północno-wschodnie przy nadszybiu szybu „Julia” oraz przy sortowni, wewnątrz, widok ku południowemu wschodowi.
