ZAKŁAD MECHANICZNEJ PRZERÓBKI WĘGLA — BUDYNEK SORTOWNI,  
1035/9 obecnie BUDYNEK NIE UŻYTKOWANY

1902,  
ok. 1911–1914

W A Ł B R Z Y C H

ul. P. Wysockiego 28  
58-304 Wałbrzych

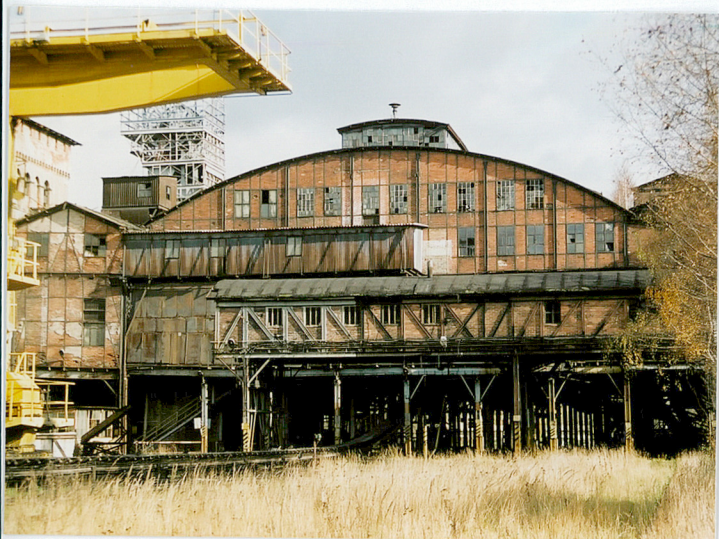
6. Rzut poziomy przyziemia sortowni.
7. Rzut poziomy IV piętra sortowni, rysunek wykonany przy wykorzystaniu rysunku inwentaryzacyjnego z 1964 r.
8. Sortownia, widok od południowego zachodu.

Obecna sortownia otrzymała charakterystyczną strukturę odpowiadającą jej funkcjom i cyklowi technologicznemu. Ze względu na umieszczenie budynku ponad torowiskiem bocznicy kolejowej jego przyziemie otrzymało formę ażurowej, stalowej konstrukcji nośnej, złożonej ze słupów z zastrzałami dźwigających podciąg stropów. (il. 5–6, 9–10, 14–16) Rzędami słupów wydzielono jedenaście naw o wysokości dwóch kondygnacji. Konstrukcję nośną wyższych kondygnacji także wykonano ze słupów z zastrzałami i podciągów stropów, a mury obwodowe zrealizowano w konstrukcji szkieletowej, stalowej, z wypełnieniem z cegły. (il. 18–20, 8, 12) Główną część budynku nakryto charakterystycznym, omówionym już powyżej dachem walcowatym ze świetlikami. (il. 8, 21–22)

Obejście hali sortowni (na II piętrze), częściowo wtórne oraz przybudówka z kolejką łańcuchową do szybu „*Sobótka*” (na IV piętrze) również posadowione na stalowej, nitowanej konstrukcji nośnej tworzonej przez słupy o lżejszej konstrukcji, z zastrzałami. Na słupach położone dźwigary stropu. Zasadnicze obejście wydzielone ścianami o konstrukcji szkieletowej wykonanej z ceowników, nitowanej, obłożonej od zewnątrz płytami ze stalowych płyt i blachą falistą. (il. 9–10) Blacha mocowana śrubami. Jedynie ściany północno-zachodniego odcinka obejścia (przy nadszymbach szybów „*Julia*” i „*Sobótka*” zbudowane w konstrukcji szkieletowej z wypełnieniem z cegły, tynkowane. (il. 8)

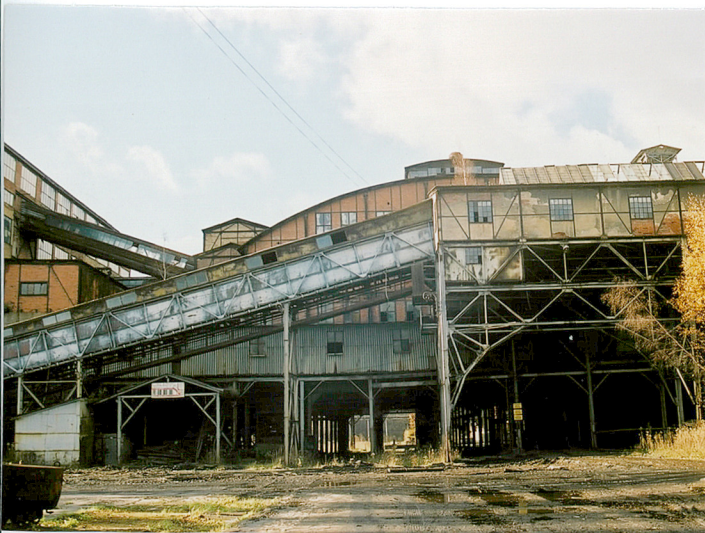
11.

Elewacja południowo-zachodnia, zaczynająca się od poziomu II piętra, z uwidocznioną, stalową konstrukcją szkieletową z wypełnieniem z cegły, nie tynkowana, częściowo zasłonięta przez obejście i przybudówkę nad nim, zwieńczona szczytem w formie odcinka koła, odpowiadającym obrysowi walcowatego dachu. (il. 8–10) Elewacja czternastoosiowa z prostokątnymi oknami rozmieszczonymi w skrzyżowaniach elementów szkieletowej konstrukcji ściany. Podobnie rozwiązana północno-wschodnia elewacja budynku. (il. 11–13)

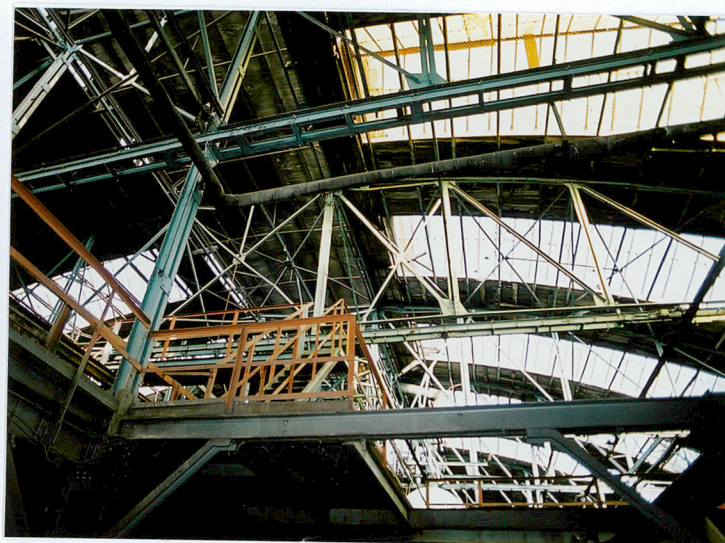
Nad centralną częścią czwartego piętra (halą) otwarta wieżba dachowa dachu walcowatego, stalowa, nitowana, złożona z więzarów kratowych. Wzmocniona także podstawa więzarów wykonana z par ceowników, nitowanych, łączonych przewiązkami i zespolonych z konstrukcją budynku. (il. 1, 21–22) Na takim wzmocnieniu położone poprzecznie dźwigary (dwuteowniki) i dopiero na

17. Przyziemie sortowni, fragment stropu.
18. Fragment II piętra sortowni.
19. Fragment III piętra sortowni.
20. Fragment III piętra sortowni.
21. Fragment więźby dachowej nad halą na IV piętrze sortowni.

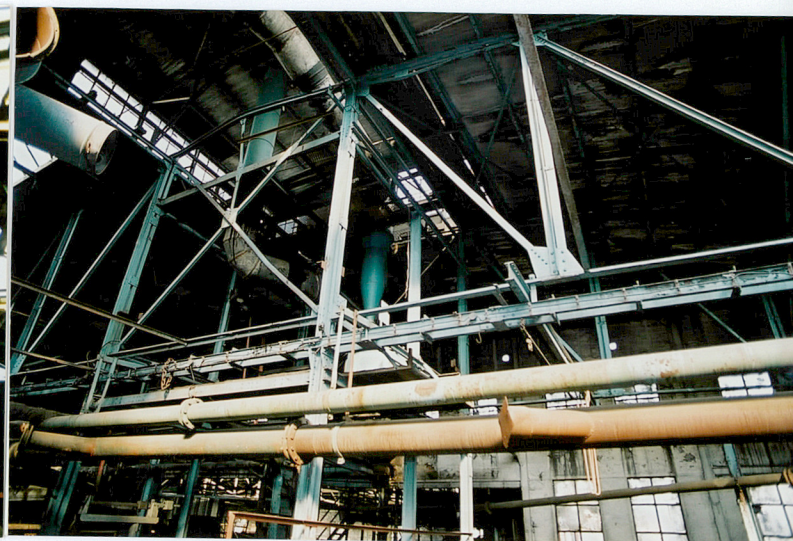
nich — również poprzecznie ułożone kratowe więzary o kształcie ściętego od góry odcinka koła. Zdwojona również górna rama więzarów.

22. Fragment więzara kratowego więźby dachowej nad halą na IV piętrze sortowni.
23. Fragment więźby dachowej nad północno-zachodnią partią sortowni, na poziomie IV piętra.

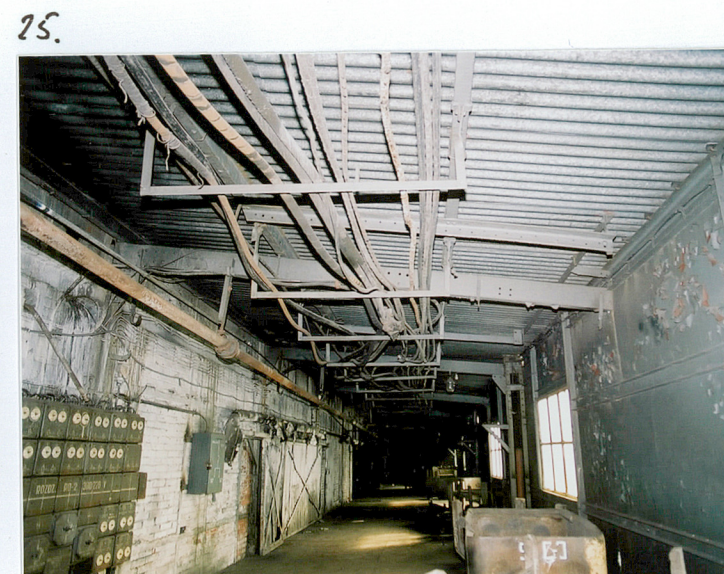
Nad południowo-zachodnim odcinkiem obejścia na II piętrze stalowy stropodach z nitowaną konstrukcją wykonaną z lekko łukowo wygiętych krokwi zespolonych z konstrukcją ścian obejścia. (il. 25) Stropodach także nad północno-wschodnim odcinkiem obejścia, stalowy, zbudowany z dwuteowników i kątowników, złożony z krokwi i usztywniających, krzyżujących się prętów. Stropodachem przekryto także tunel kolejki łańcuchowej na poziomie IV piętra. Oparto go na małych więzarach kratowych, nitowanych, połączonych z konstrukcją ścian, złożonych z krokwi i połączonych z nimi od dołu giętych łukowo elementów konstrukcyjnych. Węzary wzmocnione dodatkowo stalowymi prętami.

24. Fragment więźby dachowej nad północno-zachodnią partią sortowni, na poziomie IV piętra.
25. Wnętrze południowo-zachodniego odcinka obejścia na II piętrze sortowni.

Nad północno-zachodnim odcinkiem obejścia hal na II i III piętrze (od strony łącznika i nadszybii) strop stalowy złożony z podciągów (szerokich dwuteowników), mocowanych przy przyściennych słupach. Na podciągach położone belki stropowe (wąskie dwuteowniki). Ponad odcinkami obejścia na poziomie II piętra, północno-wschodnim, południowo-zachodnim i południowo-wschodnim oraz nad tunelem kolejki łańcuchowej (na IV piętrze) stalowe stropodachy. (il. 25)
