DOM MIESZKALNY

ok. 1910 r.

ŚWIEBODZICE

ul. Kolejowa 32
Świebodzice

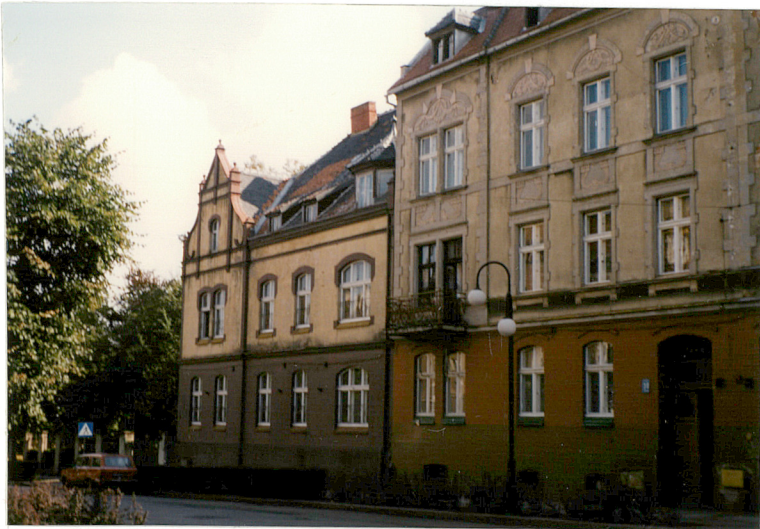
4. Elewacja frontowa

Elewacja frontowa, północno-zachodnia. Dwukondygnacyjowa, z trzykondygnacyjowym pseudoryzalitem na północnym skraju, zwieńczonym wolutowym szczytem. Pięcioosiowa, okna dwuskrzydłowe, w osi skrajnej południowej trzyskrzydłowe, zamknięte odcinkowo, parapety licowane ugrowymi glazurowanymi kształtkami. Niski cokół licowany granitowym łamanym kamieniem. Parapet wysoki, wraz z wyniesioną kondygnacją piwnic licowany cegłą klinkierową, zwieńczony profilowanym, ceglany gzymsem. Na poziomie piwnic zaznaczone w licu łuki na osiach otworów okiennych. Piętro gładko tynkowane, zwieńczone zdwojonym ceglany gzymsem, narożniki pseudoryzalitu akcentowane ceglana okładziną. Nadproża i kwadratowe płyciny ujmujące parapety - ceglane. W ryzalicie zdwojone okna. Szczyt ponad pseudoryzalitem wolutowy, dwukondygnacyjny z oknem na osi, nadproże okna ceglane. Kondygnacje wydzielone zdwojonym ceglany gzymsem, w zwieńczeniu trójkątny naczółek z niewielkim oknem. Pionowo podzielony symetrycznymi ceglanymi lizenami, po bokach ograniczony ceglanymi słupkami. Rysunek szczytu zaznaczony ceglana okładziną. W zwieńczeniu naczółka, lizen i bocznych słupków kule odlane z czerwonego betonu. W połąci dachowej na osiach lukarny dachowe, południowa wieloboczna, zwieńczona metalową kulą ze szpicem.

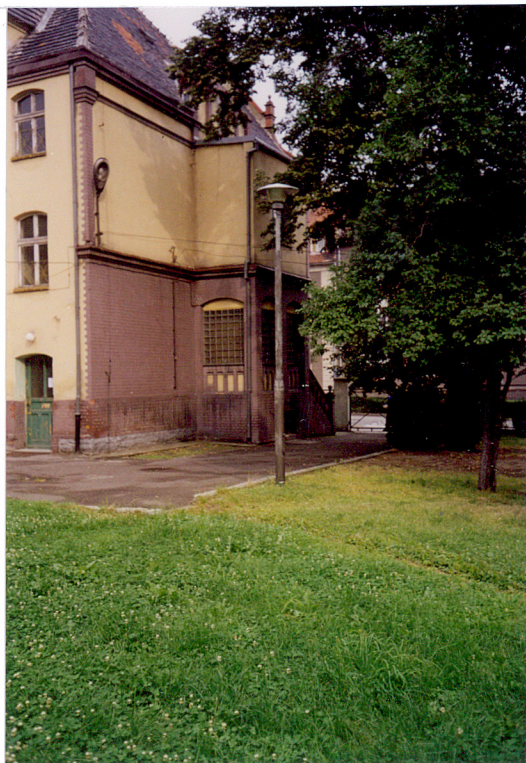
5. Elewacja boczna

Elewacja boczna, północno-wschodnia. Dwukondygnacyjowa, na osi trzykondygnacyjowa. Niski cokół licowany łamanym kamieniem granitowym. Parter wysoki wraz z wyniesioną piwnicą licowany cegłą klinkierową, zwieńczony ceglany gzymsem. Na osi weranda, prostokątna, ustawiona dłuższym bokiem z kierunkiem elewacji. Budowana z cegły klinkierowej. W ścianie dłuższej trzy wsparte na filarach odcinki łuku, między filarami ażurowe, ceglane balustrady o motywie trójlistnych arkad. W ścianach krótszych po jednym, nieco szerszym łuku. Pierwotne wejście w ścianie zachodniej po betonowych schodach biegnących wzdłuż elewacji, z zewnętrzną ażurową ceglana balustradą o prześwitach w kształcie trójlistnych arkadek. Słupki na poziomie wejścia na schody zwieńczony kulą z czerwonego betonu. (Obecnie weranda zamurowana cegłą, prześwietlona luksverowymi szybami). Nadbudowane piętro, przykryte płaskim dachem. Elewacja powyżej parteru gładko tynkowana, zwieńczona zdwojonym ceglany gzymsem. Powyżej gzymsu, na osi trójkątny szczyt o analogicznych podziałach ceglanych jak szczyt w elewacji frontowej. W jego zwieńczeniu pięć kul z czerwonego betonu, na osi okno z ceglany nadprożem.

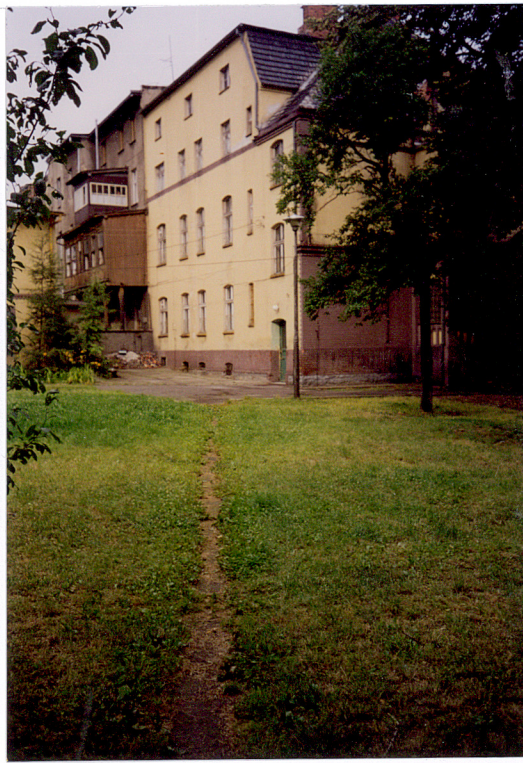
6. Elewacja tylna

Elewacja tylna, południowo-wschodnia. Dwu- i czterokondygnacyjowa, cztero- i trzyosiowa. Cokół licowany łamanym kamieniem granitowym. Parter wraz z wyniesioną piwnicą licowany cegłą klinkierową, zwieńczony profilowanym gzymsem. Na parterze i I piętrze 6 osi okiennych, w skrajnej płd.-zach. osi okna trójskrzydłowe, w przeciwnej, na parterze - wejście do budynku, nad nim mijające się poziomami z pozostałymi, okna klatki schodowej i małe okna sanitariatów od strony wewnętrznej. Okna analogiczne jak w fasadzie, parapety z ugrowej glazurowanej kształtki. Na II piętrze cztery, na III - trzy osie okienne, w części południowej. Okna o mniejszych wymiarach i niestylowej stolarce. Powyżej parteru elewacja gładko tynkowana, pozbawiona podziałów.

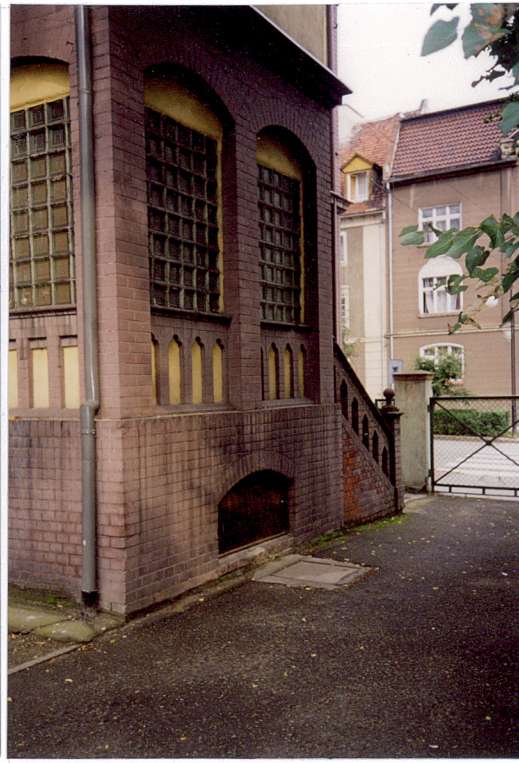
7. Weranda (w elewacji bocznej)

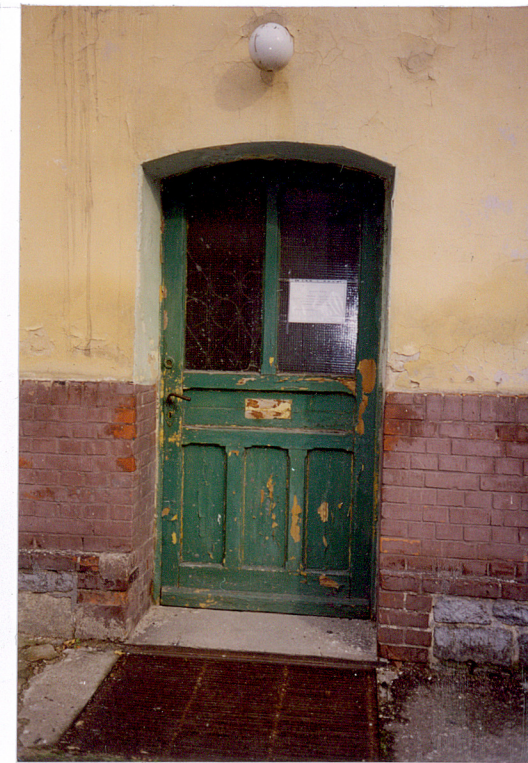
Drzwi zewnętrzne, od strony podwórza, płycinowe, proste, pozbawione dekoracji. Zachowane dwa wiatrolapy o skromnej dekoracji, pomiędzy hallem i korytarzem parteru i I piętra. Trzyosiowe, trzykondygnacyjne z nadświetłem, profilowanym ślimieniem, przeszklone wtórnie wypełnione płytą. Na słupkach skromne rozety.

8. Zewnętrzna stolarka drzwiowa, od strony podwórza

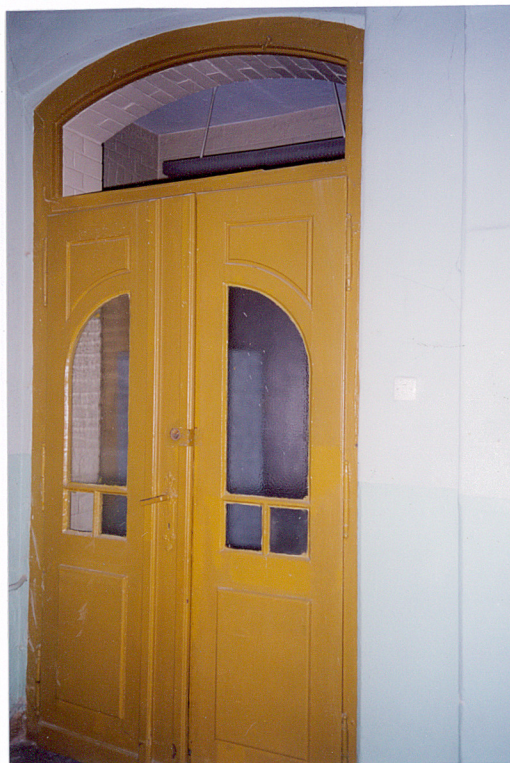
Stolarka: drewniana. **Drzwi główne** w elewacji bocznej, prowadzące z werandy do holu - dwuskrzydłowe z nadświetłem, dekorowane od strony zewnętrznej. Szeroka listwa przymykowa ujęta od dołu i zwieńczona wolutą. W dole płaskorzeźbione płyciny zdobione motywami wici liściowo-kwiatowej. W części górnej przeszklone poniżej ostrołucznej listwy, w jej przyłuczcu płaskorzeźbiony motyw liściowej taśmy ze zgeometryzowanymi kwiatami. Ornament o cechach secesji.

10. Wewnętrzna stolarka drzwiowa
- z werandy do hallu

20. Najpilniejsze postulaty konserwatorskie <p>Obiekt winien być objęty ochroną konserwatorską: bryła, kształt i pokrycie dachu. Ochronie winna podlegać stolarka okienna, drzewiowa i balustrada schodów. Należy przeprowadzić remont dachu.</p>

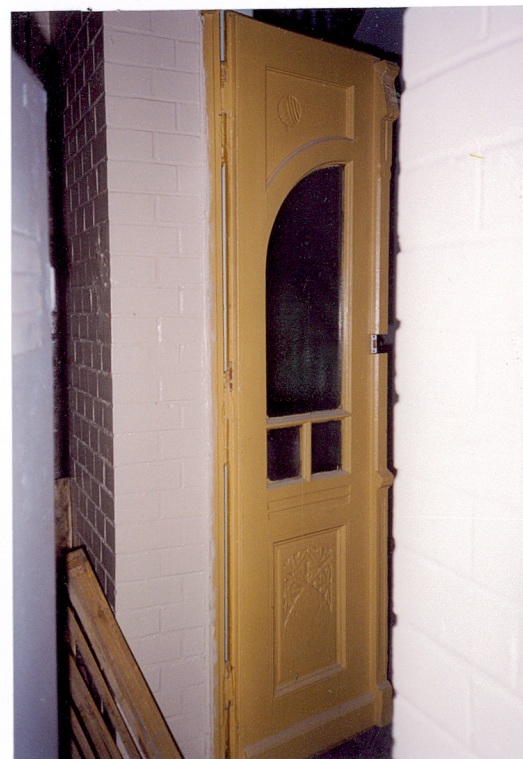
11. Skrzydło drzwi j.w.

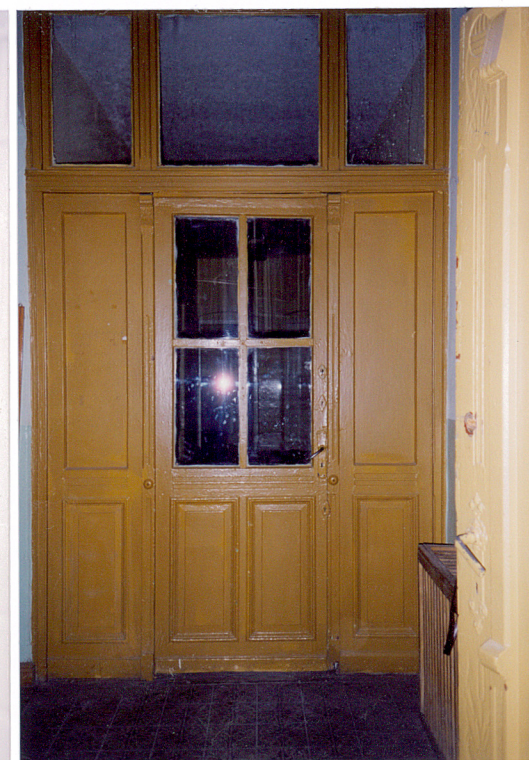
12. Wewnętrzna stolarka drzwiowa w hallu

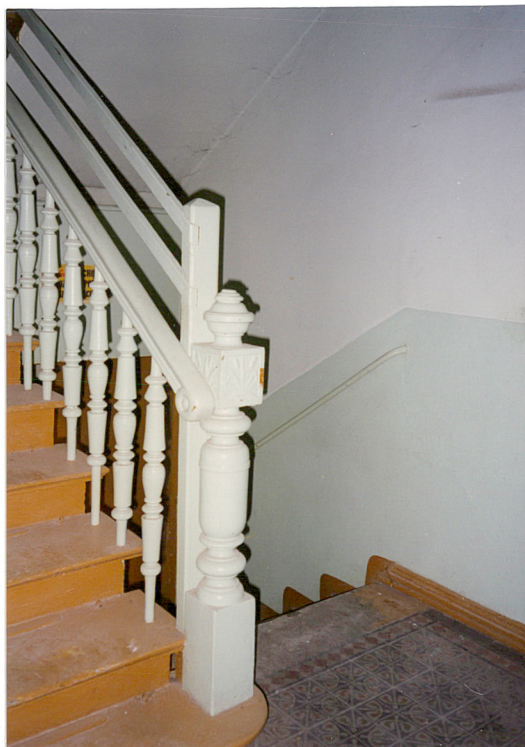
Schody: z poziomu terenu na parter i do piwnicy jednobiegowe schody betonowe. W klatce schodowej do poziomu III piętra, betonowe z drewnianymi stopnicami, dwubiegowe powrotne ze spocznikami co pół kondygnacji. Balustrada drewniana, tralkowa. Na poziomie parteru słupki zwieńczone prostopadłościennymi o ściankach dekorowanych płaskorzeźbionym motywem ostu, dekoracja o cechach secesji. Wyżej jednobiegowe schody drewniane. Schody zewnętrzne, prowadzące na werandę, jednobiegowe, betonowe.

13. Fragment balustrady - hall, parter

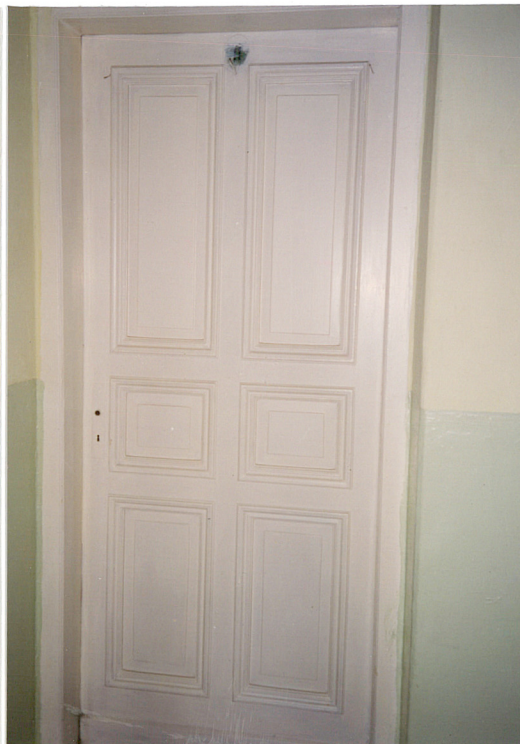
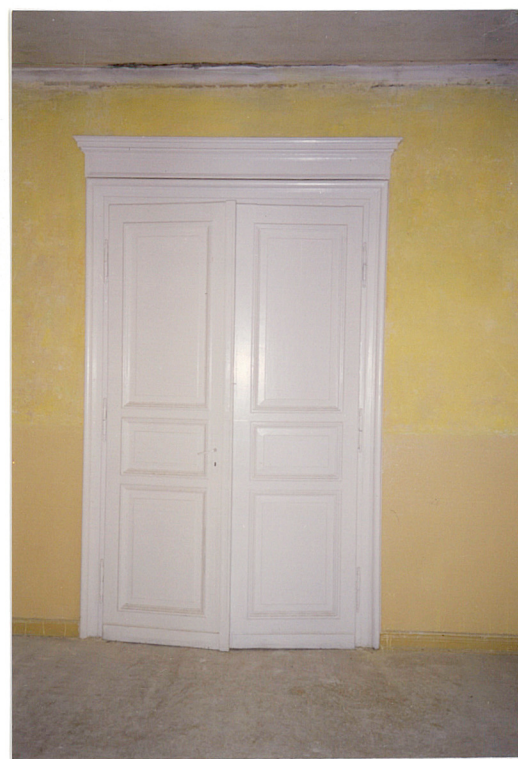
Drzwi wewnętrzne. W parterze jednoskrzydłowe, płycinowe prowadzące z korytarza do pomieszczeń, analogiczne na I piętrze, z wyjątkiem dwuskrzydłowych, 6-płycinowych drzwi, zwieńczonych gzymsem, komunikujących amfiladę pomieszczeń traktu frontowego i korytarz z pomieszczeniem północnym tego traktu. W piwnicy 4 sztuki jednoskrzydłowych drzwi żeliwnych z epoki (wejściowe i następujące po nich drzwi do kolejnych pomieszczeń.).

14. Wewnętrzna stolarka drzwiowa

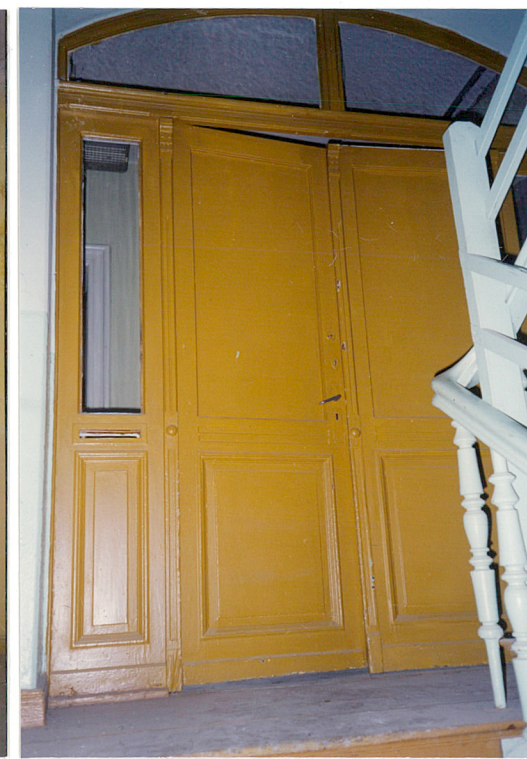
15. Stolarka drzwiowa od strony klatki
schodowej na I piętrze

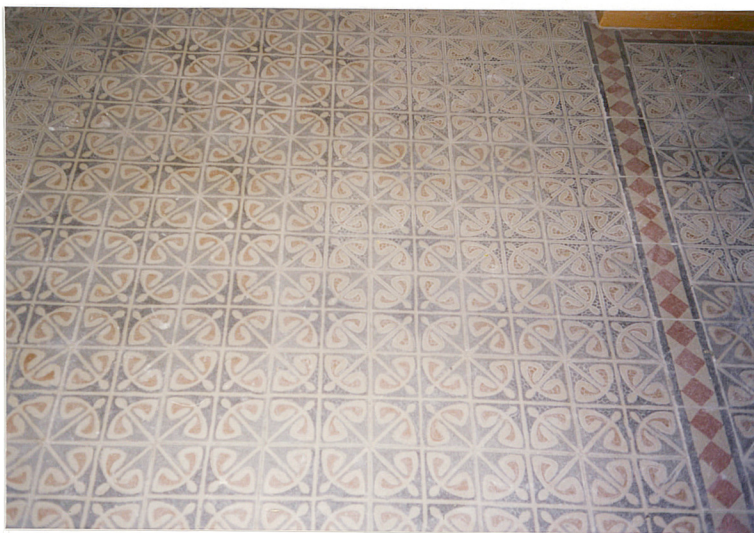
Posadzki: w piwnicy betonowe, w hallu na parterze ceramiczne o geometrycznym wzorze (czarno-ugrowy na szarym tle) z okresu powstania budynku, analogiczna na spoczniku klatki schodowej między parterem i I piętrzem. Wyżej na podestach schodów betonowa z szarych i czarnych kwadratowych płytek. W pozostałych pomieszczeniach na wszystkich kondygnacjach podłoga drewniana, deskowa, częściowo pokryta wykładziną PCV.

17. Posadzka ceramiczna - w hallu na parterze

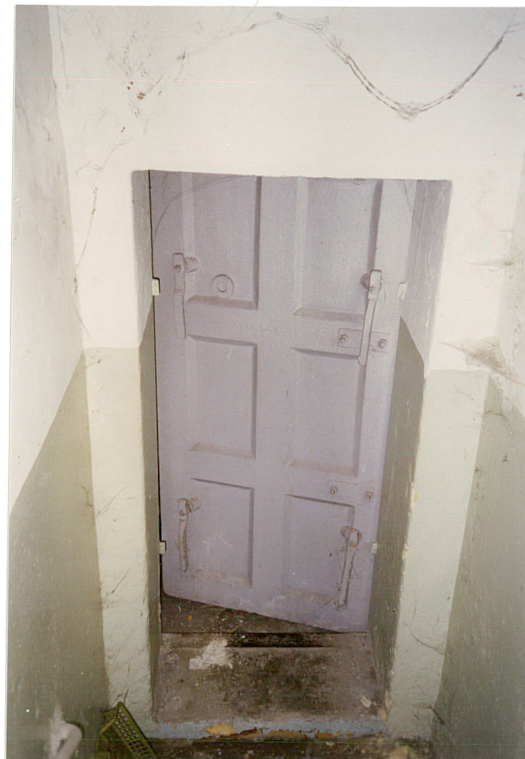
16. Drzwi żeliwne w piwnicy
