1045  
FOLWARK

Zespół pałacowo-folwarski „DOLNY”

TOMASZÓW BOLESŁAWIECKI

1. Miejscowość TOMASZÓW BOLESŁAWIECKI	2. Obiekt (nazwa jak w karcie) BUDYNEK MIESZKALNY Z KUŹNIĄ FOLWARK	3. Zawartość wkładki (nazwa obiektu lub materiału uzupełniającego) BUDYNEK MIESZKALNY Z KUŹNIĄ (rzut parteru, 2 zdjęcia).
--	--	--

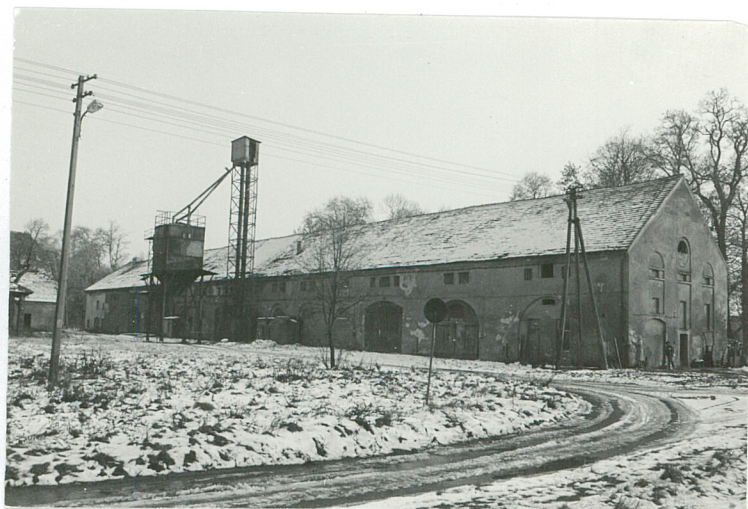
Widok od pn.-zach.

**ELEWACJE:** główna, w części mieszkalnej - 3-osiova, w parterze kolejno okno i dwoje drzwi, analogiczne okno w górze nad drzwiami środkowymi. Fasada główna obory 15-osiova, artykułowana płytkami wnękami arkadowymi, czasem o zdwojonym profilu. Wnęki wypełnione dużymi i małymi drzwiami lub

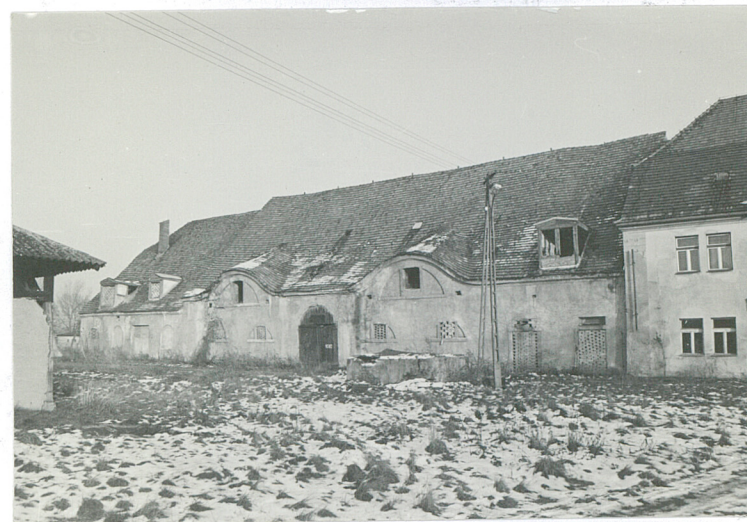
Fasada główna od zach.

**ELEWACJE:** frontowa nie-jednolita, na szer. stajni z pośrodku umieszczonymi drzwiami-wkomponowanymi w arkadowy otwór, po bokach po dwa okna - półkoliste i trzykrotnie dzielone pionowo, od strony dworu dwa zamurowane otwory drzwiowe. W kondygnacji strychowej frontowe ścianki mansard - półkoliste, wypełnione wnękami o takim samym kształcie z centralnie umieszczonym, prostokątnym oknem. Fasada części mieszkalnej - nie-symetryczna, z przesuniętym w bok, zamurowanym prostokątnym otworem drzwiowym, po bokach dwie nisze zakończone półkolem. Od strony pd. półkoliste okno. Elewacja tylna zrytmizowana prostokątnymi oknami. Elewacja szczytowa - pn., z dwukondygnacyjnym szczytem. W parterze - pośrodku - arkadowa nisza, po bokach prostokątne okna, na skraju drzwi. W szczycie - na pierwszej kondygnacji 4 prostokątne okna, wyżej 1-usytuowane pośrodku. Od strony wsch.-pn. przylega do budynku murowana bramka.

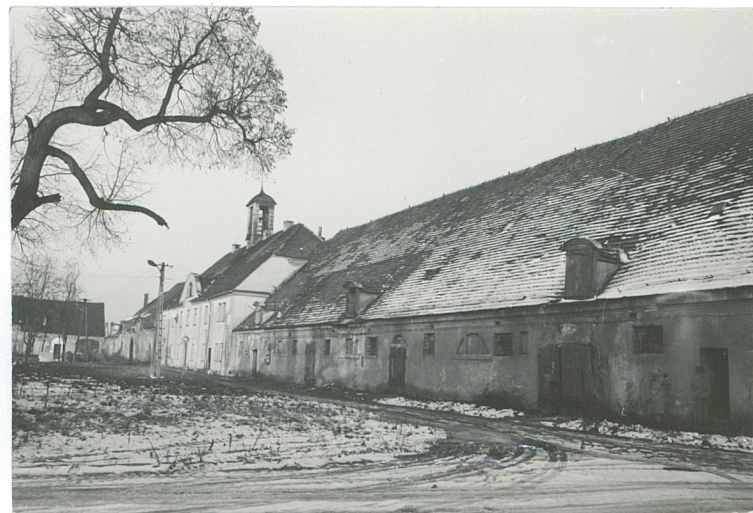
Zach. fasada główna

- główna 13-osiowa, tylna 11-osiowa, w głównej dominują otwory drzwiowe i prostokątne okna oraz okna w kształcie leżącego półkola. Elewacja wsch. przepruta prostokątnymi oknami ustawionymi w jednym rzędzie. Elewacja szczytowa artykułowana nieregularnie, w parterze przesunięte na wsch. prostokątne, wąskie drzwi, następnie w kierunku zach. 3 prostokątne okna umieszczone na różnych wysokościach. W kondygnacji strychowej drzwi, zamykana od środka oraz okno.  
**WNĘTRZE:** na uwagę zasługują wnętrza przesklepione, ze starannie opracowanym detalem (patrz rzut).  
**INSTALACJE:** elektryczna, odgromowa, ściekowa.

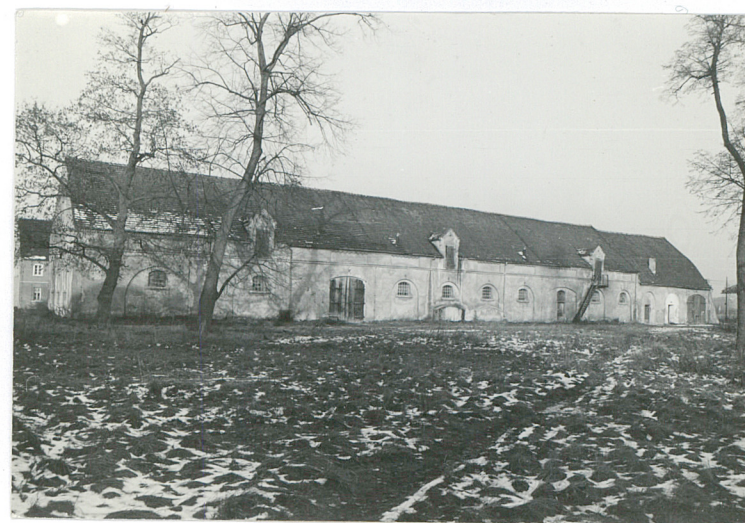
Fasada główna (pd.)

**EWLEWACJE:** fasada główna i elewacja tylna - 10-osiove, osie wyznaczone przez otwory okienne,

drzwi i bramy wpisane w płyciny arkadowe-szersze i węższe. Belkowanie obory akcentują z dołu i góry cienkie fryzy ozdobne - skośnie ustawione cegły dają wrażenie ząbkowania, między fryzami prostokątne płyciny, w górze ozdobione stylizowanym lambrekinem z chwościkami. Otwory mansardowe równomiernie rozmieszczone wzdłuż fasady, z otworami drzwiowymi przerywającymi partię belkowania, zwieńczone trójkątnym naczółkiem, po bokach ujęte uszakami. Fasada główna i tylna części pomocniczej - 3-osiowa, artykułowana wnękami arkadowymi, w nich drzwi i okna. Elewacja szczytowa obory (zach.) - 3-osiowa, z trzema wysokimi i wąskimi wnękami arkadowymi, środkowa najwyższa. U dołu wnęki-przedzielone podokiennikami prostokątnych okien (dwa boczne zamurowane). We wnęce środkowej, u szczytu-półkolisty otwór okienny. Na osi symetrii, ponad arkadami szczytu, prostokątna płycina. Elewacja wsch. gładka, wydaje się, że budynek pierwotnie był dłuższy.
