1. Obiekt

BUDYNEK MIESZKALNY

ok. 1870

TOMASZÓW BOLESŁAWIECKI

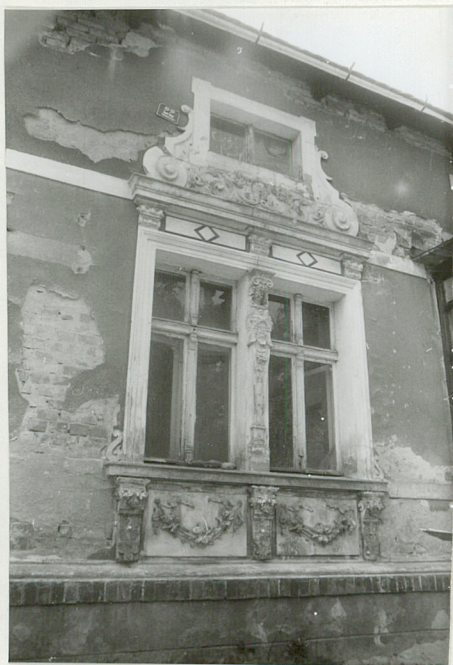
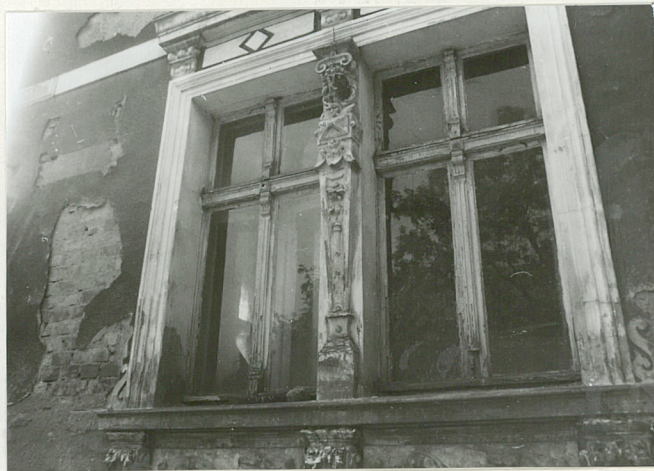
Okna małe od pd. w części wschodniej w profilowanych opaskach /parter/ i w płaskich z 4 uszakami /mezzanino/. W części wschodniej od pn. 3 osie okienne /w tym biforyjne/ z bogatą dekoracją; w pasie mezzanina 3 otwory okienne. Otwór nad oknami biforyjnymi w dekoracyjnej opasce z uszakami i spływami wolutowymi; między wolutami palmeta flankowana przez ułożoną poziomo wić roślinną. Okna biforyjne ze wspólnym nadprożem; dzielący je węgar dekorowany hermą, zwieńczoną głowicą jońską. Pod oknami parteru od **północy** dekoracyjne płyciny z girlandą kwiatno-owocową, ujętą 2 wstęgami, flankowane przez wolutowe wsporniki, dekorowane ornamentem okuciowym; woluty z liściem akantu. W pozostałych oknach parteru od **północy** /wyższe skrzydło/ wsporniki wolutowe karbowane, opaski okienne uskokowe z flankującymi je małymi wolutkami, opartymi o podokiennik, naczółek zamknięty półkoliście z wyłamanymi końcami, w podłuczcu muszla. W oknach I p. **wyższego skrzydła-zachodniego** okna z podokiennikami na wolutowych wspornikach; między nimi nakładka ujęta łukami wklęsło-wypukłymi; naczółek trójkątny, wyłamany na końcach, ze wspornikami jw. Dwa okna I p. **od zachodu** /ślepe i otwarte/ w opaskach z uszakami, zwieńczonych klinem, na którym główka kobieca, płaskorzeźbiona /brak wsporników pod podokiennikami/.

- 1.Okna w parterze części niższej od północy
- 2.Okna jw.-herma w węgarze między-okiennym
- 3.Okna jw.-dekoracja podokienna
- 4.Dekoracja szczytu skrzydła wyższego od północy
- 5.-6.Okno parteru skrzydła wyższego od pn.i dekoracja podokienna

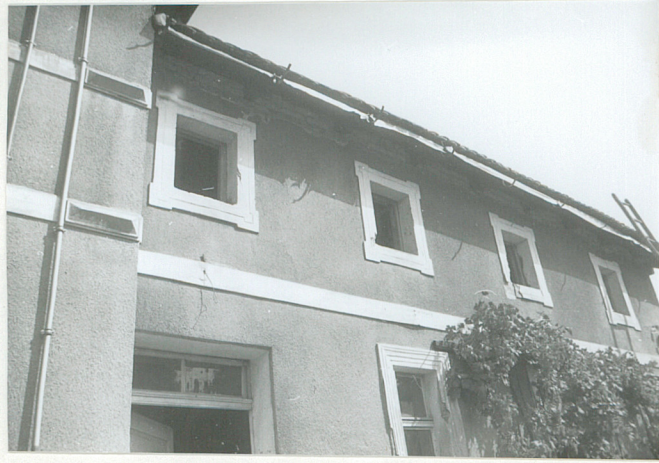
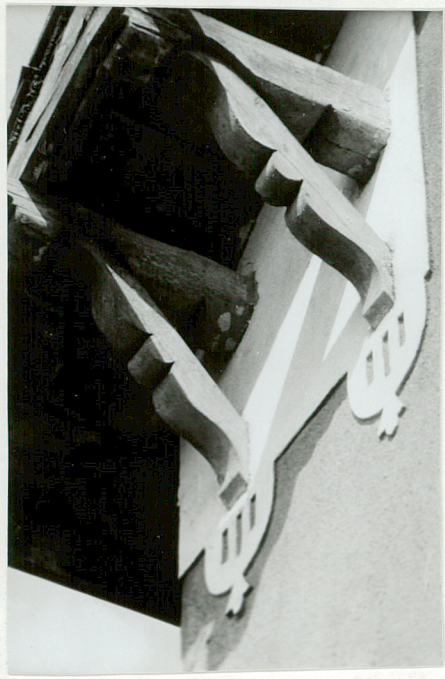
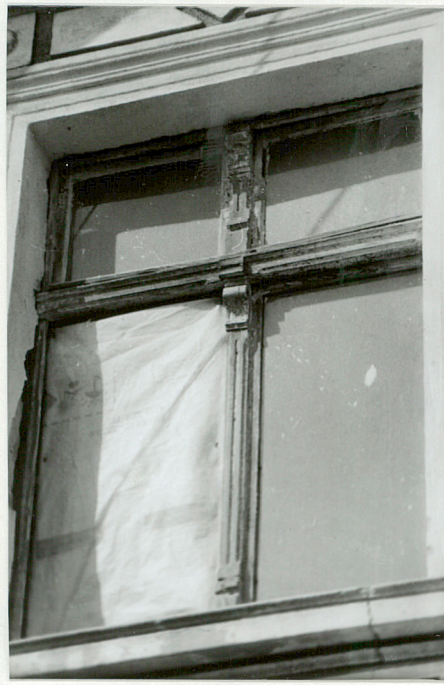
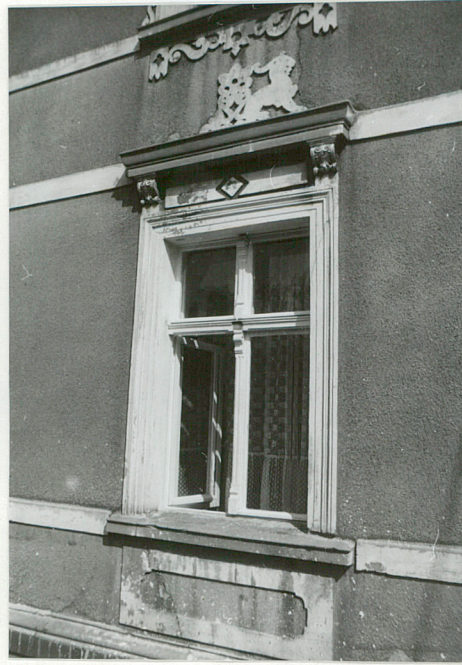
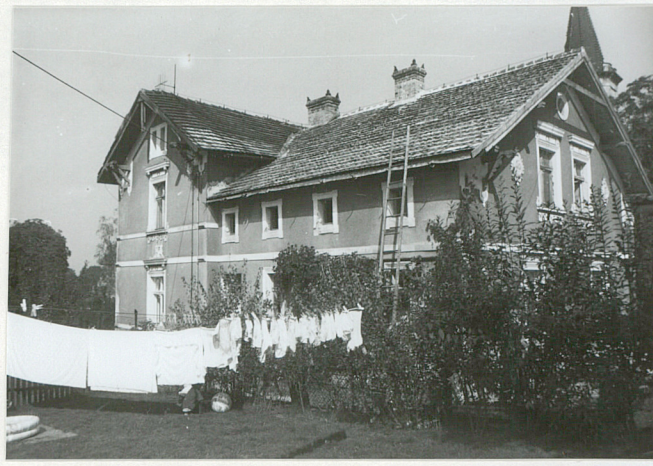
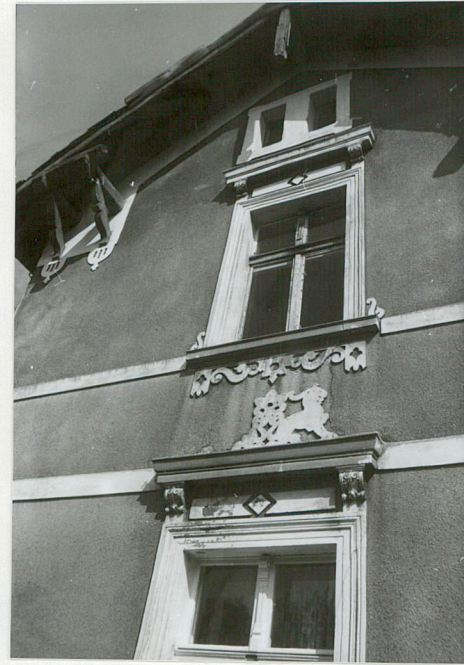
STOLARKA OKIENNA: skrzynkowa, 2-skrzydłowa, 2-poziomowa z ruchomym słupkiem i nieruchomym ślemieniem; słupki w kształcie pilastrów na cokole, z wolutową, kanelowaną głowicą; w ślemieniu raut zakończony kulistą sterzynką. Okna skrzynkowe, 2-skrzydłowe, zamknięte półkoliście z uchylnym nadślemieniem.
Okna mezzanina 2-skrzydłowe, skrzynkowe.

7. Wsporniki drewnianej dekoracji
szczytu skrzydła wyższego od pn.
8. Stolarka okienna okna w skrzydle jw.
9. Elewacja południowa
10. Okna mezzanina skrzydła niższego od
południa
11. Okno parteru skrzydła wyższego od
południa
12. Okno I p. skrzydła wyższego od pd.
i dekoracja międzykokienna

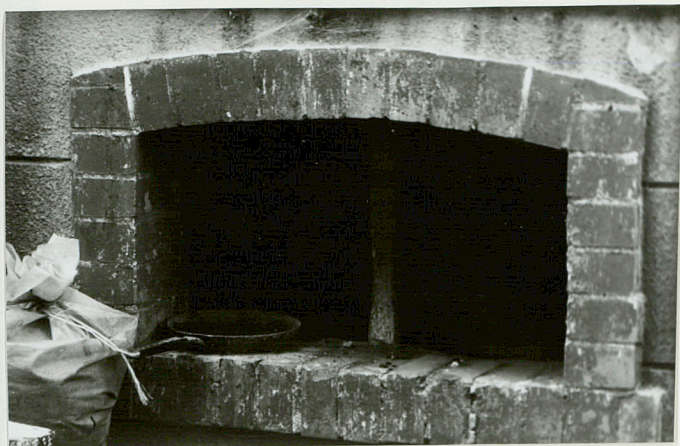
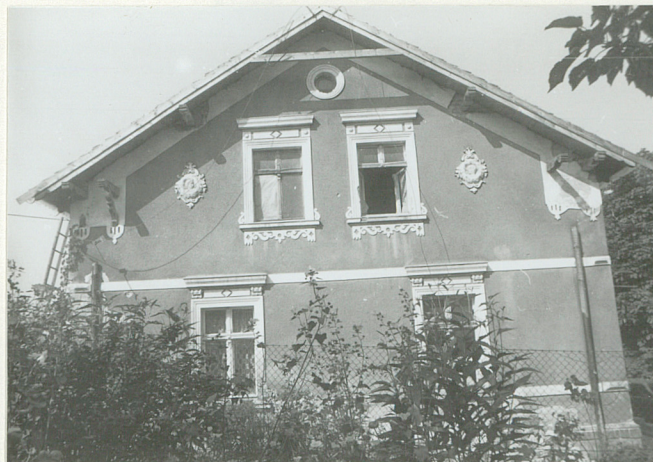
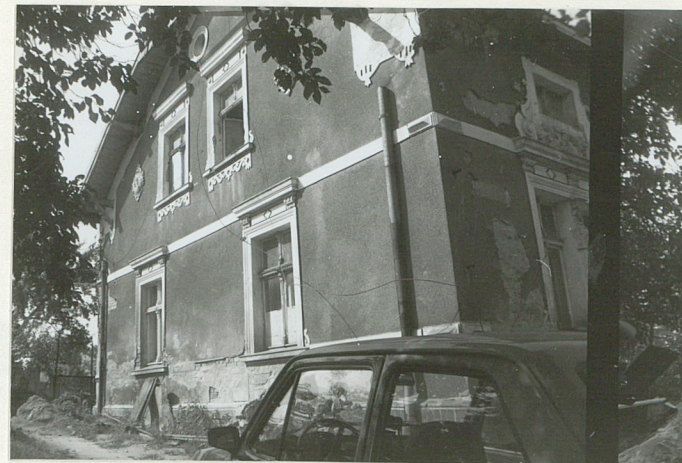
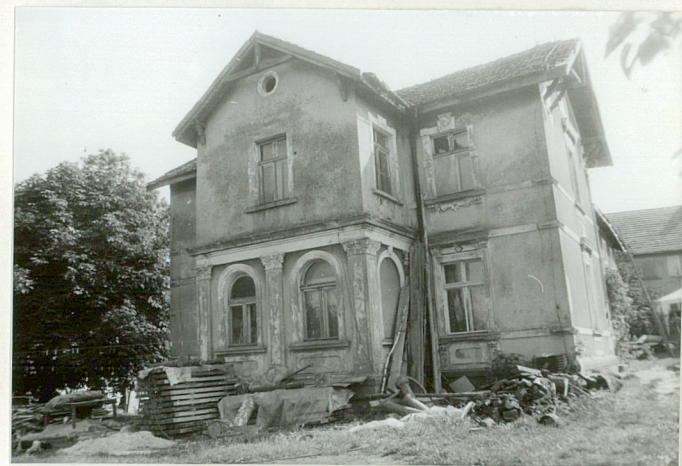
Okna l p. skrzydła wsch. od wschodu takie same jak l p. od pd. w skrzydle zachodnim; flankowane medalionami o neorokokowych formach z główką ludzką w środku.

- 13.Okno piwniczne skrzydła wyższego
14.Elewacja wschodnia
15.Narożnik pn.-wschodni
16.-17.Neorokokowe medaliony w szczycie w/w
w/w elewacji
18.Elewacja zachodnia z ryzalitem

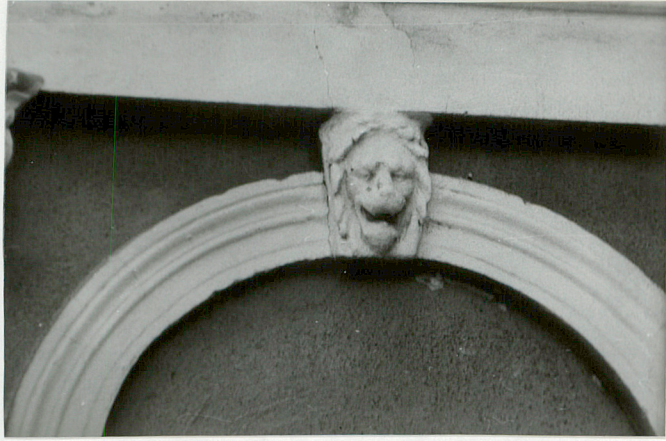
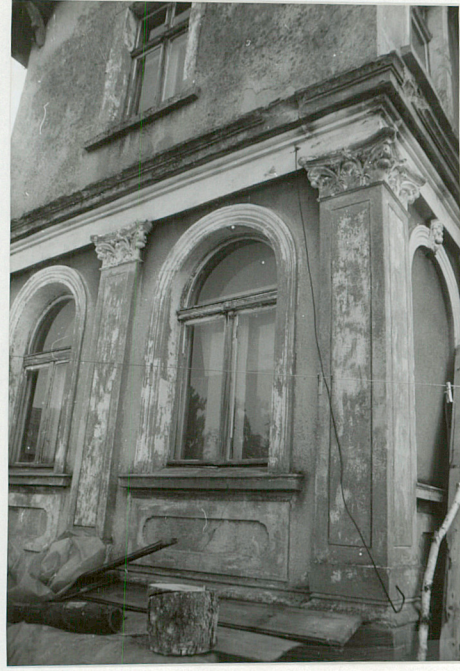
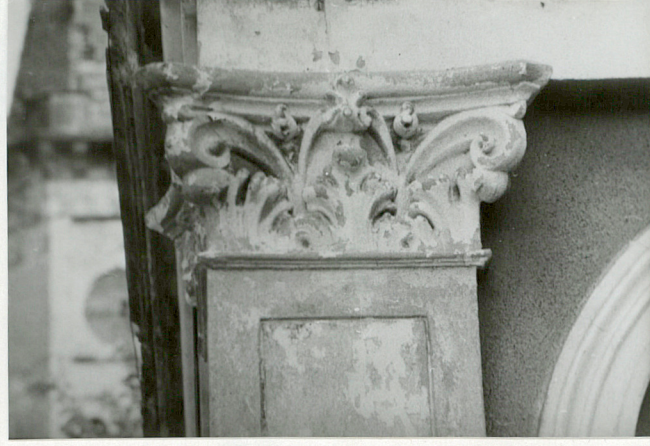
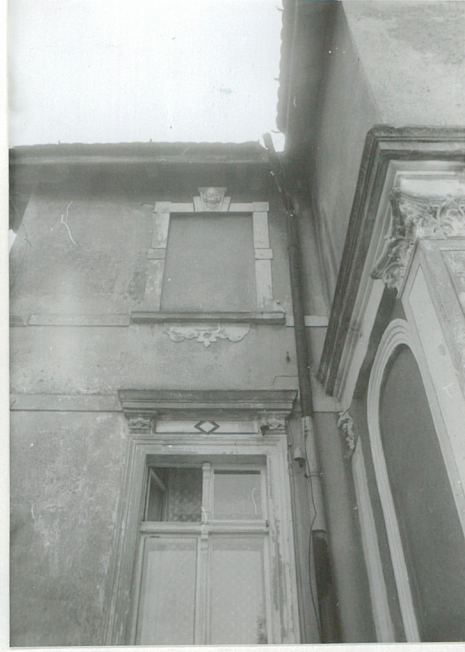
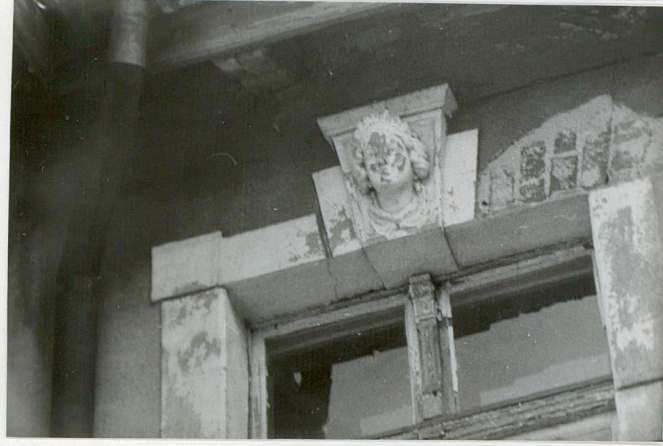
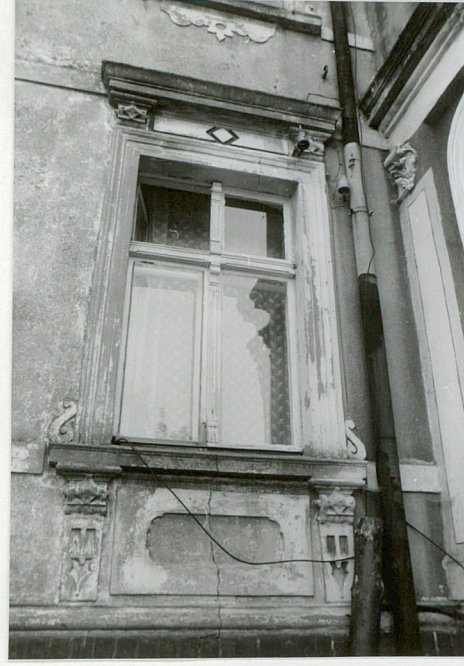
sowany dekoracją okienną do reszty elewacji, osobno zadaszony. Dekoracja architektoniczna parteru w postaci pilastrów na kostkowych bazach, płycinowych trzonach, zwieńczonych głowicą koryncką. Okna zamknięte półkoliście, w uskokowych opaskach. Pod oknami tynkowe ramy prostokątne, wewnątrz płycina wycięta nieregularnie. Wyższa kondygn. jednosiowa z każdej strony, okna w opaskach z uszakami i kliniec. W szczycie oculus w profilowanej opasce.

19. Architektoniczna dekoracja parteru ryzalitu zach.

20. Szczegół pilastra w/w dekoracji

21. Okno parteru elewacji zach. przy ryzalicie

22. Dekoracja ślepego okna bocznej ścianki w parterze ryzalitu

23. Fragment elewacji zach.-oś okien przy ryzalicie

24. Dekoracja okna I p. elewacji zach. przy ryzalicie

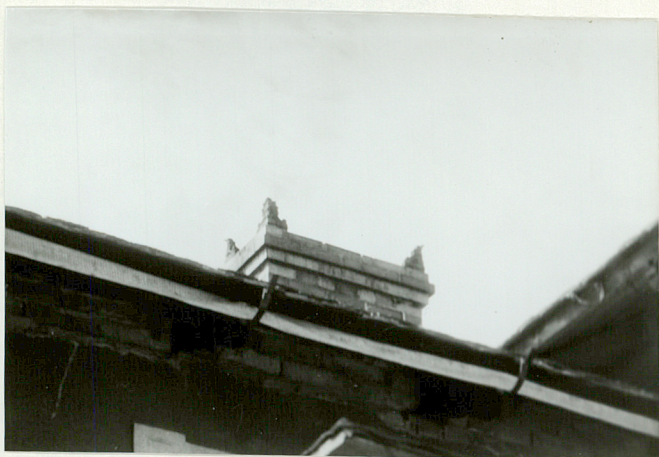
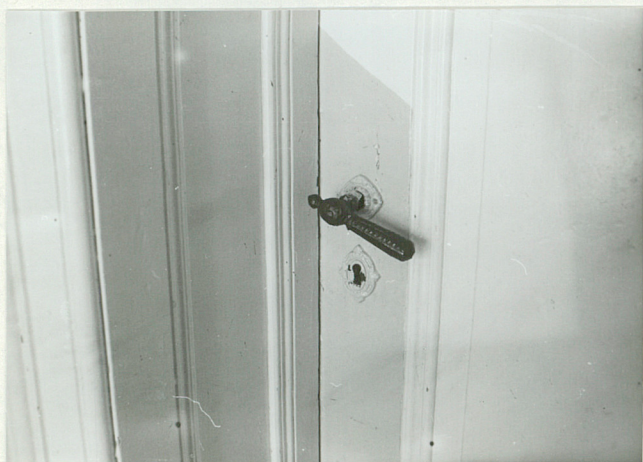
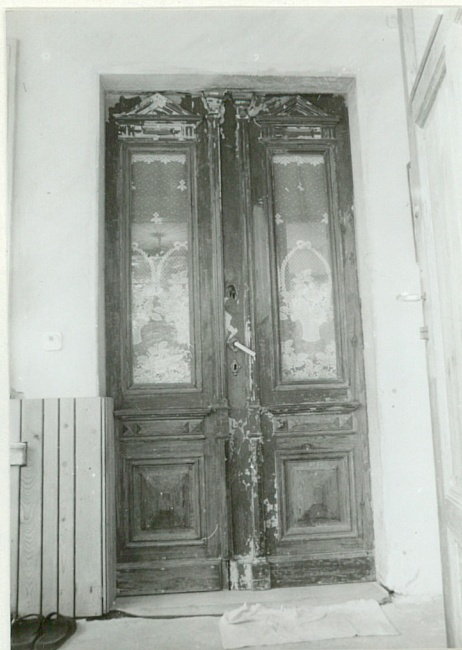
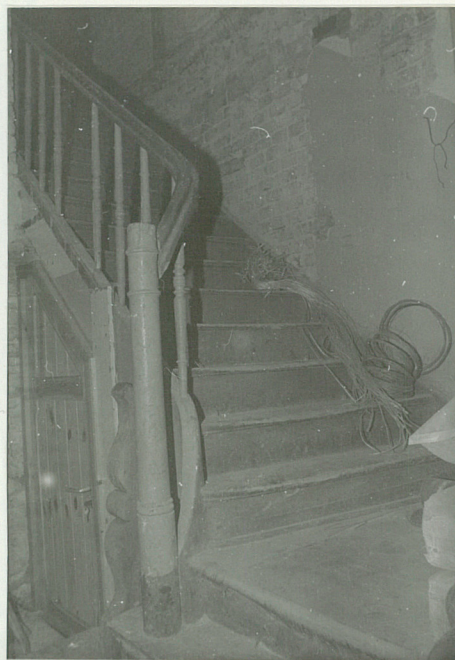
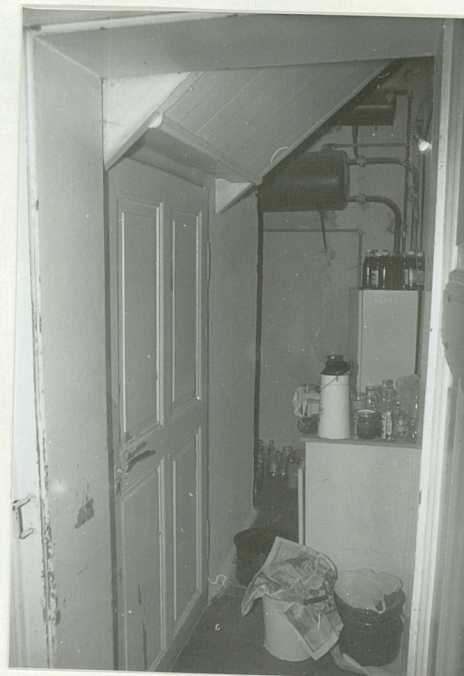
SCHODY: drewniane, dwubiegowe z pierwszym biegiem krótkim, z balustradą tralową i toczonym słupkiem / brak zwieńczenia słupka/; do piwnicy 2-biegowe, piaskowcowe /drugi bieg krótki/.

STOLARKA DRZWIOWA CD. - **drzwi wejściowe** : drewniane, 2-skrzydłowe, z architektoniczną dekoracją skrzydeł; część dolna płycinowa z nakładkami w formie rautu, wyższa przeszklona, w profilowanej ramie, zwieńczonej trójkątnym naczółkiem; w fryzie naczółka 2 tryglify i podłużny raut. Dwie listwy przylgowe w formie kanelowanych pilastrów o głowicy kostkowej. Nad dolnymi płycinami prosty gzyms, pod którym 3 rauty /środkowy podłużny/. Pilastry na wysokich cokołach, dekorowanych podłużnymi rautami.

- 25. Zwieńczenie komina nad skrzydłem niższym
- 26. Drzwi wejściowe-główne od północy
- 27. Fragment pomieszczenia parteru pod schodami
- 28. Oryginalna klamka i szyld drzwi sali parteru
- 29. Schody na poddasze
- 30. Pokój w kondygnacji poddasza

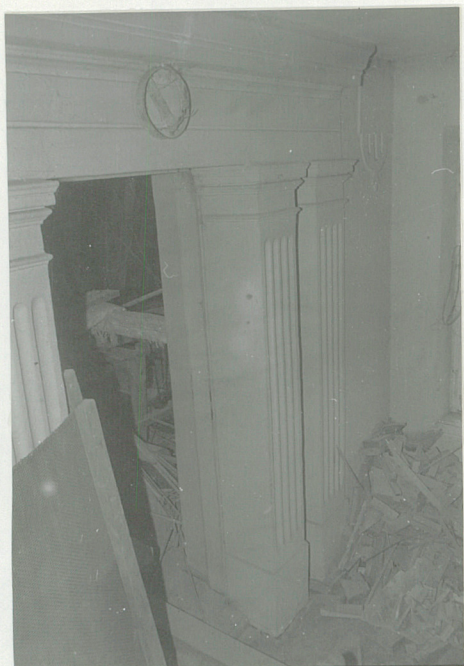
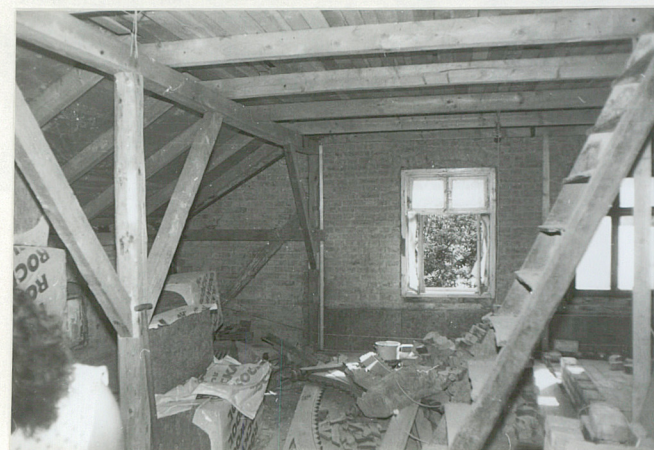
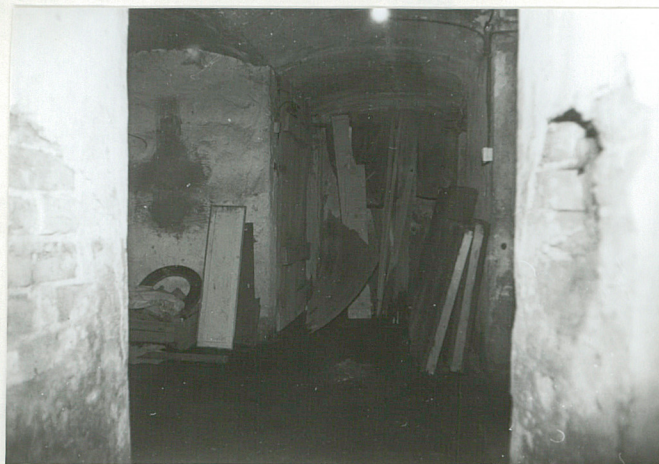
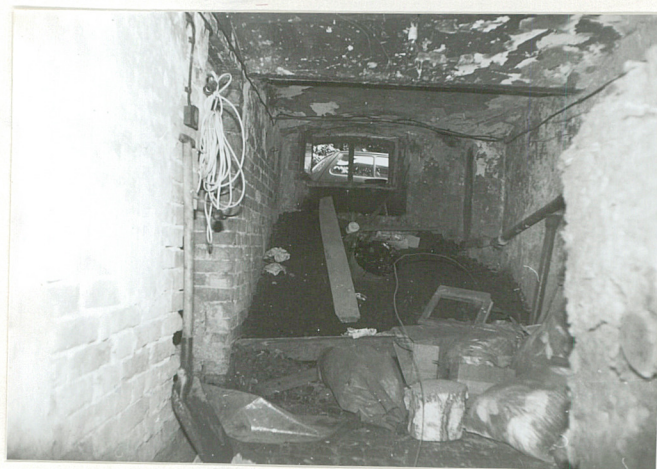
WIĘZBA DACHOWA : płatwiowo-krokwiowa z dwoma rzędami stolców /wymieniona/ nad częścią wyższą - z jednym rzędem stolców. Wcześniej na poddaszu znajdowały się ścianki działowe o konstrukcji ryglowej z wypełnieniem ceglanym.

UWAGA ! Od zachodu w wstępie poddasza zachował się portal z parzyskami, kanelowanymi pilastrami, dźwigającymi proste belkowanie /murowany/ co świadczy o tym, że ściana ta była pierwotnie zewnętrzna, a portal był obramieniem drzwi wyjściowych na zabudowany później balkon.

SKLEPIENIA I STROPY: w piwnicach odcinkowe sklepienie Kleina, na piaskowcowych, kutych wspornikach; strop parteru drewniany, płaski z podsufitką. Wcześniejsza dekoracja sztukatorska nie istnieje.

31. Dekoracja pierwotnego wyjścia na taras
w ryzalicy elewacji zachodniej
32. Fragment więźby dachowej skrzydła niższego
33.-34. Pomieszczenia piwniczne
