DOM MIESZKALNY

1852

SKAŁA

Skala nr 3
p-ta 59-244 Wądroże Wlk.

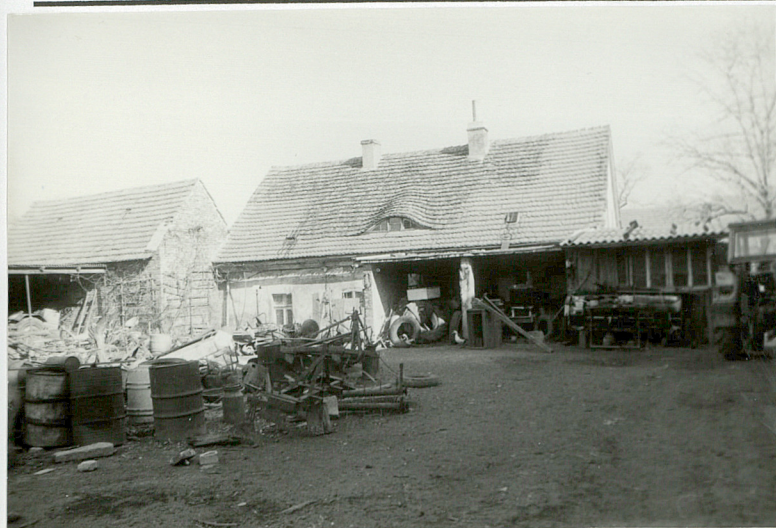
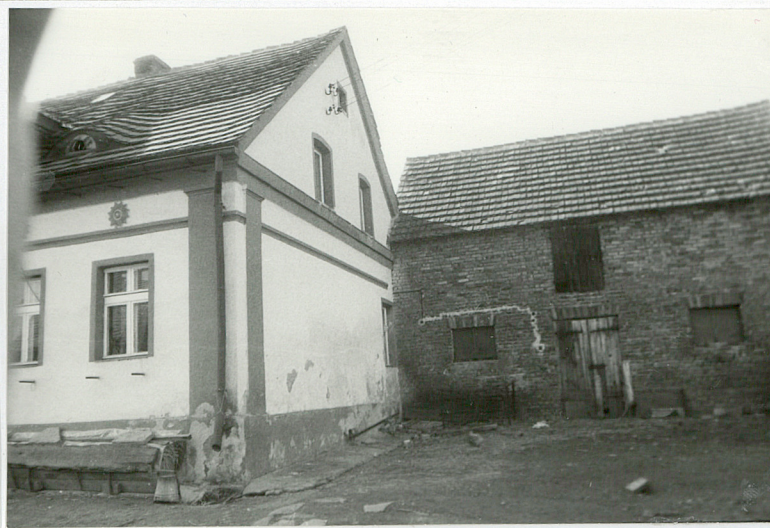
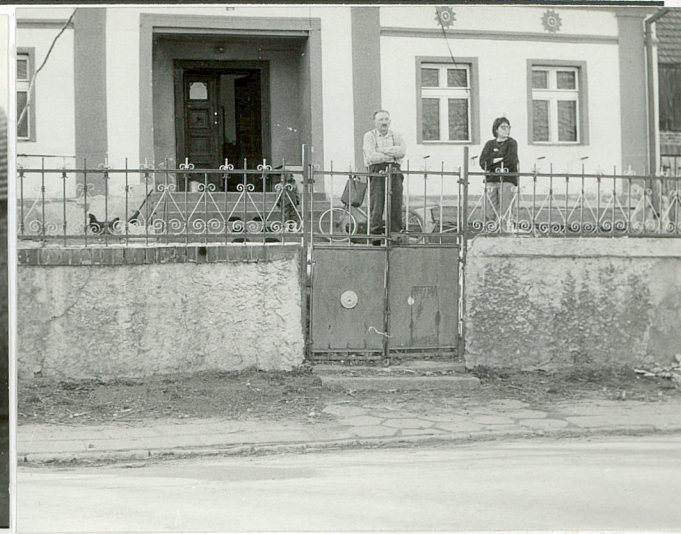
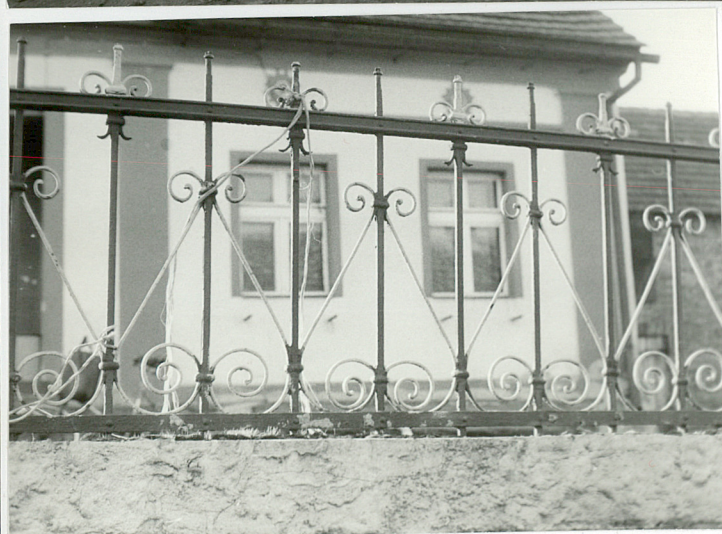
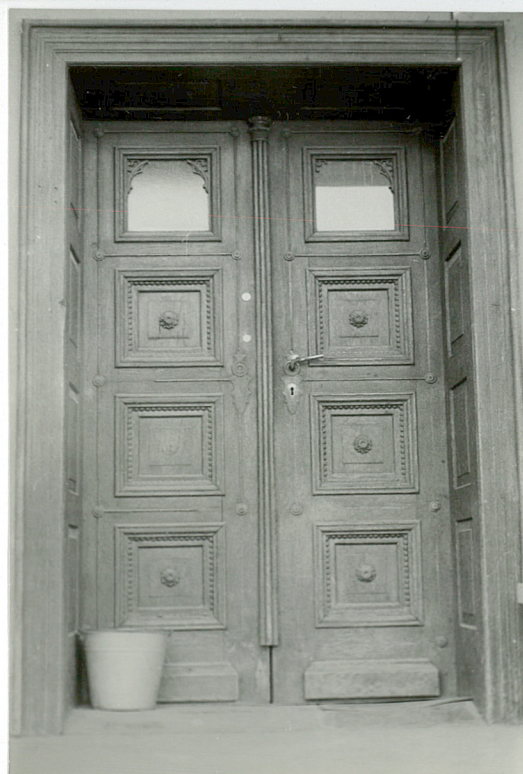
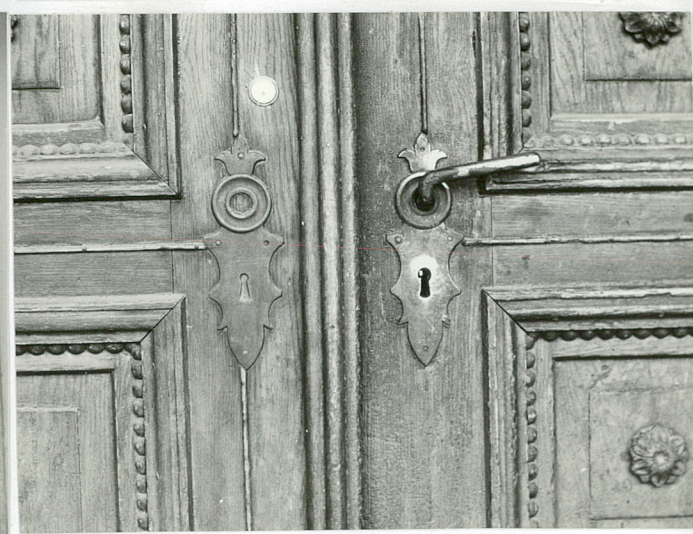
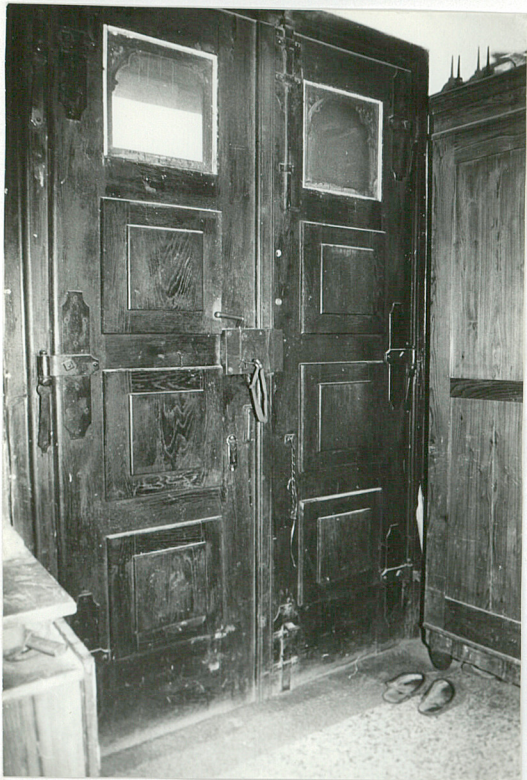
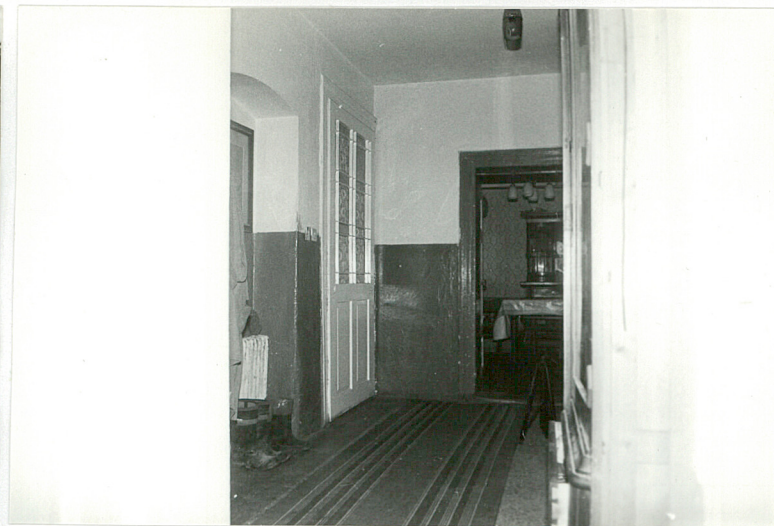
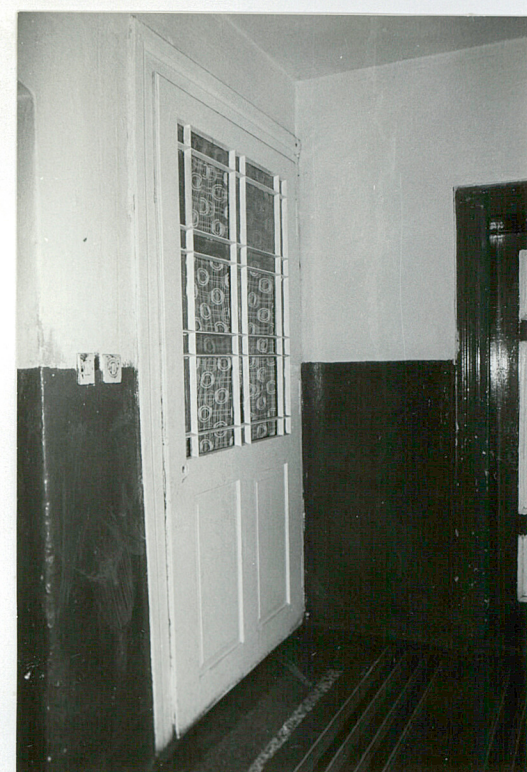
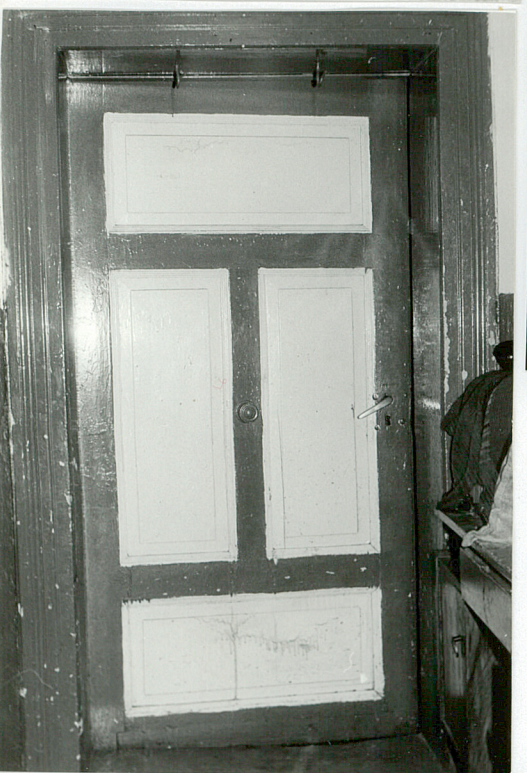
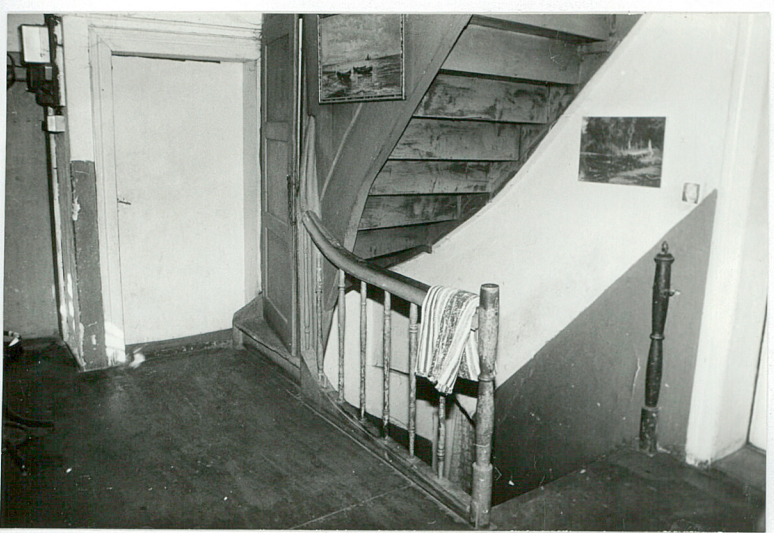
1. Tylna elewacja
2. Elewacja boczna
- 3.-4. Ogrózenie posesji
5. Drzwi główne, wejściowe
6. Klamka i okucia drzwi jw.
7. Drzwi gł.-widok od wnętrza
8. Fragment sieni
9. Drzwi do klatki schodowej
10. Drzwi do pom. mieszkalnego
11. Klatka schodowa na strych
12. Pomieszczenie poddasza

SYTUACJA : budynek wolnostojący, położony na dużej działce, usytuowanej przy głównej drodze wiejskiej, na niewysokiej skarpie. W pd.-wsch. narożniku działki grupa jesionów; od zachodu sad owocowy. Budynek ustawiony kalenicowo, elewacją główną-wschodnią zwrócony do drogi. Zachowane oryginalne, żelazne ogrodzenie, złożone z prętów, ujętych kleszczowo od góry i od dołu; między nimi esowato wygięta styliz. wieć roślinna. Ogrodzenie na wysokiej podmurówce, ograniczającej skarpe.

SCHODY : zewn. kamienne, wewnętrzne : do piwnicy pierwotnie ceglane, zabiegowe, obecnie ze szlichtą betonową, na poddasze drewniane, zabiegowe z balustradą tralkową

STOLARKA DRZWI : częściowo oryginalne: 1-skrzydłowe, 4-płycinowe; 1-skrzydłowe, dołem 2-płycinowe, górą przeszklone, ze szczelinami, tworzącymi bordiury obu przeszklonych pól.

Drzwi g ł ó w n e : 2-skrzydłowe, o wykroju prostokąta, ujęte płycinowymi ościeżami i uskokowo opracowaną futryną; listwa przylgowa w formie półkolumienki /trzon złożony z 3 półwałków, brak bazy, kapitel dwukielichowy/. Skrzydło podzielone wąskimi listewkami na 4 pola, narożniki z guzami. Wewnątrz każdego pola głęboko profilowana kwadratowa płycina /3 dolne pełne, górna przeszklona/, obwiedziona ornamentem perełkowym; wewnątrz płyciny kwadratowa nakładka z wypukłą rozetką. Pole górne, przeszklone, ujęte w górnych narożach snycerskim ornamentem roślinnym. W dolnej partii każdego skrzydła pozioma, szeroka listwa, opracowana w formie cokołu. Okucia oryg. mosiężne w formie fantazyjnie wyciętego liścia z pierścieniem, w który wchodzi prosta, mosiężna klamka. Zachowany oryg. mechanizm zamka i klucz.

ELEWACJE BOCZNE: z podziałem jw.,ujęte narożnymi pilastrami; od pd.1 wtórny otwór drzwiowy do pomieszczenia gospodarczego,od pn. 1 otwór okienny.Pozostałe okna przyziemia zamurowane.W ścianach szczytów po 2 otwory okienne,zamknięte odcinkowo; w górnych ich partiach po 1 małym,prostokątnym okienkustrychowym.

ELEWACJA TYLNA: 3-osiowa,z dostawioną współcześnie wiatą na sprzęt gospodarski.W połaci dachu na osi powieka.
