3. Miejscowość  
Z G O R Z E L E C

4. Adres  
ul. Daszyńskiego nr 83  
59-900 Zgorzelec  
nr hipoteczny .....

1. Miejscowość	2. Obiekt (nazwa jak w karcie)	3. Zawartość wkładki (nazwa obiektu lub materiału uzupełniającego)
Z G O R Z E L E C	KAMIENICA CZYNSZOWA ul. Daszyńskiego nr 83	Opis c d.

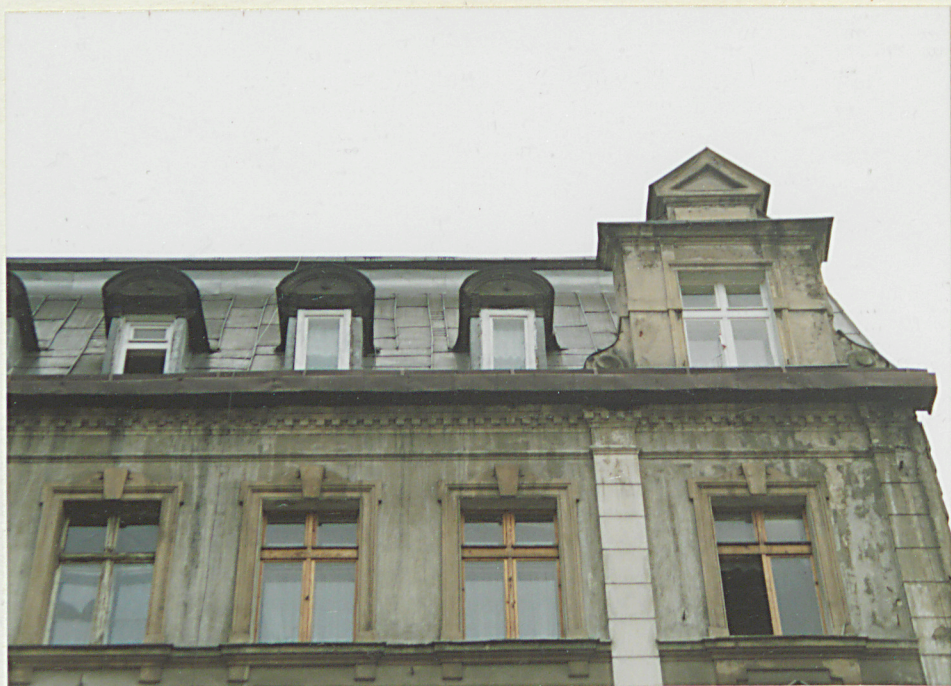
6

Elewacja frontowa / pn.-wsch./: 6-osiowa, symetryczna z dwoma pseudoryzalitami jednoosiowymi wyznaczonymi za pomocą pilastrów od poziomu 2 kondygnacji, zwieńczone facjatkami. Cokół wydzielony uskokiem od boniowanego w tynku przyziemia; bonia o profilowanych w półwałek krawędziach, na wysokości podokienników o większej powierzchni. Przyziemie od wyższych kondygnacji oddziela szeroki, ławowy, profilowany listwowy gzyms kordonowy zabezpieczony od góry blachą. Podziały horyzontalne wyznaczają profilowane gzymsy kordonowe i odcinkowe. Podziały wertykalne uzyskano za pomocą pilastrów wyznaczających dwa skrajne pseudoryzalit, które pod względem detalu architektonicznego opracowano analogicznie. W ryzalicie na poziomie 2 kondygnacji dwa stylizowane pilastry zdobione w bazie "diamentowym" boniem o trzonach płasko boniowanych i kapitelach zdobionych kaboszonem na tarczy, zwieńczono wyładowanym gzymsem odcinkowym profilowanym listwowo-uskokowo. Okno ujęto w szeroką, tynkową opaskę profilowaną listwowo spiętą z pilastrami, pośrodku i u góry szerokimi, tynkowymi taśmami. Przedłużeniem opaski do góry są dwa skrajnie rozmieszczone "diamentowe" bonie. W podokienniku płytki płycina zdobiona w górnej części, wypracowanym w tynku, płaskim łukiem. Okna 3 i 4 kondygnacji oflankowane wysokimi, stylizowanymi pilastrami o bazach wyznaczonych gzymsemi odcinkowymi i prostokątnymi, nieco wypiętrzonymi płaszczyznami o trzonach wyznaczonych płaskimi boniami i kostkowych kapitelach zwieńczonych, przechodzącym przezeń ornamentem ząbkowym. Pola okienne rozdzielono profilowanymi gzymsemi odcinkowymi. Okna ujęte w szerokie profilowane opaski, spięte z pilastrami tynkowymi taśmami zwieńczono trójkątnym naczółkiem gzymsem/3-kond./ lub wyładowanym zwornikiem/4-kond./. W podokienniku płaski, tynkowy łuk w formie odwróconego oślego grzbietu/3-kond./ lub płytki płycina wyznaczona tynkową opaską, wewnątrz uskokowo zwężoną i przeprutą trójkątnym naczółkiem/4-kond./. Pseudoryzalit zwieńczono prostokątnymi facjatkami flankowanymi spływami wolutowymi, zwieńczone wyładowanym gzymsem i sterczynami w typie frontonu o trójkątnym, wnękowym szczycie. Okno w facjacie ujęte w szeroką, profilowaną opaskę, spiętą pośrodku, po obu stronach, poziomymi, tynkowymi taśmami. Boki opaski wydłużono w mini pilastry. Obrazowania okien 4 środkowych osi okiennych trzech górnych kondygnacji tworzą swoje fryzy dekoracyjne. Okna ujęte w szerokie, wypracowane w tynku opaski o profilowanych do wewnątrz krawędziach. Opaski spięte ze sobą pośrodku/3-kond./ i u góry/2-kond./ tynkowymi taśmami. Płytki, prostokątne płyciny podokienne 2 kondygnacji ozdobiono płaskimi, tynkowymi łukami i ujęto między dwoma gzymsemi kordonowymi. W nadokiennikach płaskie, tynkowe łukowe naczółki z uszakami i dużymi zwornikami/skrajne osie/ oraz prostokątne, wypiętrzone pola z prostokątnymi tablicami całość zwieńczona profilowanym gzymsem odcinkowym. W 3-kondygnacji pod gzymsem podokiennym, wypracowane w tynku, płaskie łuki w formie odwróconego oślego grzbietu zdobione płaskim kaboszonem. Prostokątne, nieco wypiętrzone płaszczyzny nadokienne zwieńczono łukowymi naczółkami gzymsemi uskokowo profilowanymi/środkowe osie/ i gzymsemi odcinkowymi. W ostatniej kondygnacji gzyms podokienny; w świetle otworu, uskokowo wypiętrzony, podparto płaskimi, tynkowymi wsporniczkami. Okna ujęte w szerokie, tynkowe opaski profilowane uskokowo i listwowo. Niewielkie, prostokątne "uszaki" powstałe przez uskokowe rozszerzenie opaski flankują łukowy, tynkowy naczółek wieńczący opaskę przepruty zwornikiem. Okna lukarn wieńczą drewniane, łukowe szczyty typu wnękowego o profilowanych listwach wewnętrznych krawędziach wsparte na esownicowych wspornikach zdobione w tympanonie rozetą. Pod gzymsem wieńczącym szeroki ornament ząbkowy.

1. Kamienica czynszowa  
-widok ogólny.
2. Plan orientacyjny  
skala 1:25000
3. Plan sytuacyjny
4. Rzut przyziemia
5. Elewacja frontowa  
/pn.wsch./
- 6,7,8 Fragmenty elewacji  
frontowej
- 9,10. Elewacja tylna  
/pd.zach./
11. Schody i podest  
-klatka schod.
12. Balustrada schodów  
gł.
13. Drzwi wyjściowe-tylne  
w ryzalicie klatki  
schod.
14. Para drzwi do mieszkań  
z klatki schod.
15. Drzwi wejściowe na poddasze  
z klatki schod.

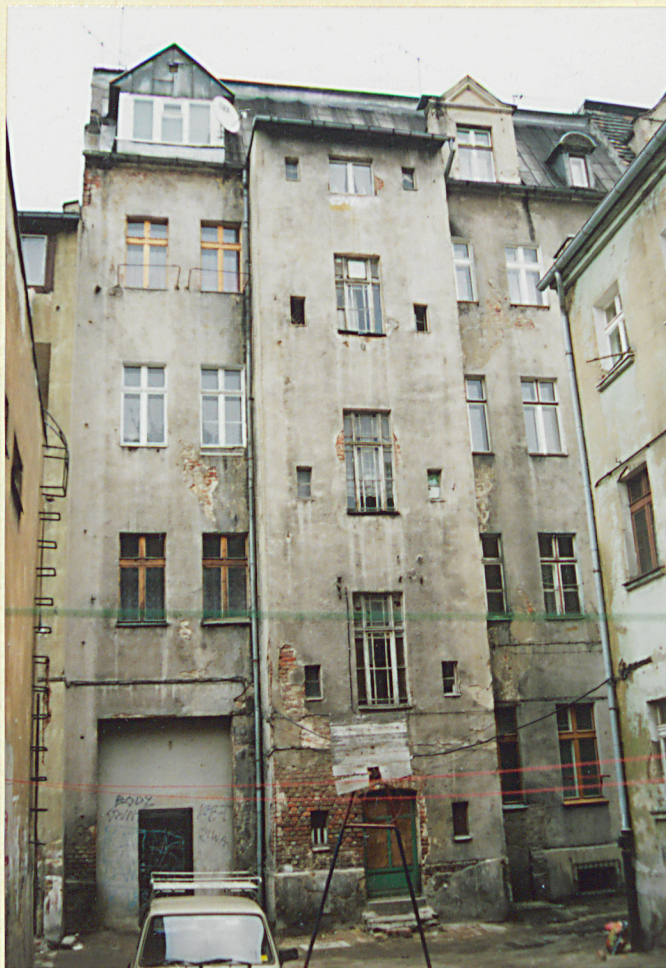
9

Elewacja Tylna/pd.-zach./: o zróżnicowane ilości osi okiennych: 4-osiowa w przyziemiu, 5-osiowa w górnych kondygnacjach i 3-osiowa w partii poddasza; niesymetryczna z asymetrycznie przesuniętym na zachód trzy osiowym ryzalitem. Elewacja pozbawiona cech stylowych. W partii poddasza ryzalit flankują dwie facjatki.

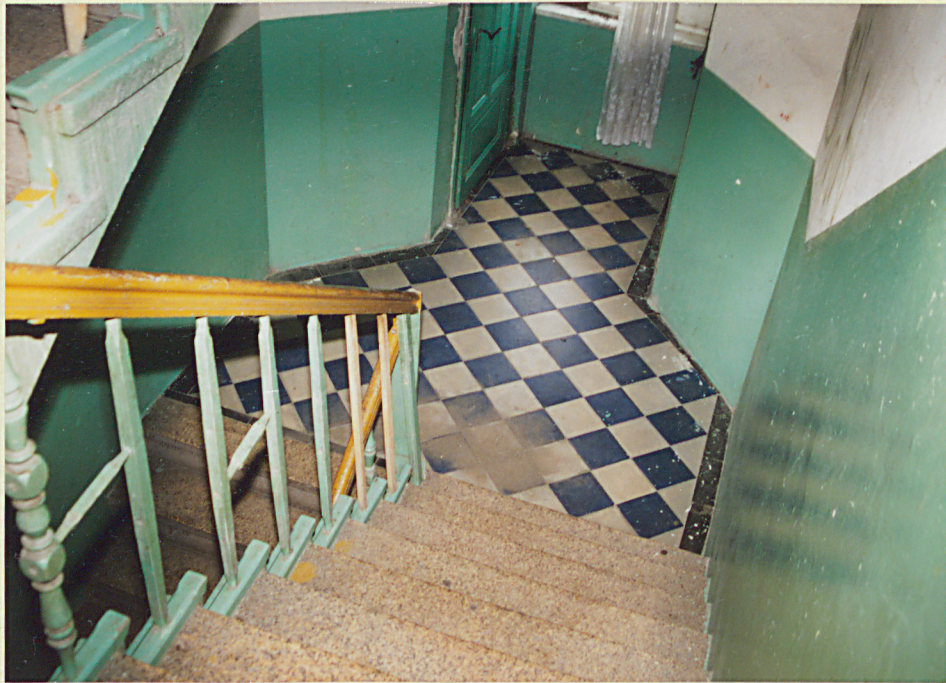
11

Schody: betonowe, pełne, oblane lastricko, 2-biegowe, powrotne z podestami z drewnianą balustradą tralkową; tralki w typie kandelabrowym; drewniana poręcz profilowana w półwałek/schody klatki / betonowe, jednobiegowe z drewnianą poręczą mocowaną w ścianie/piwnica/, oblane lastricko bez poręczy/z bramy do sieni/; drewniane, policzkowe, pełne typu zabiegowego bez poręczy.

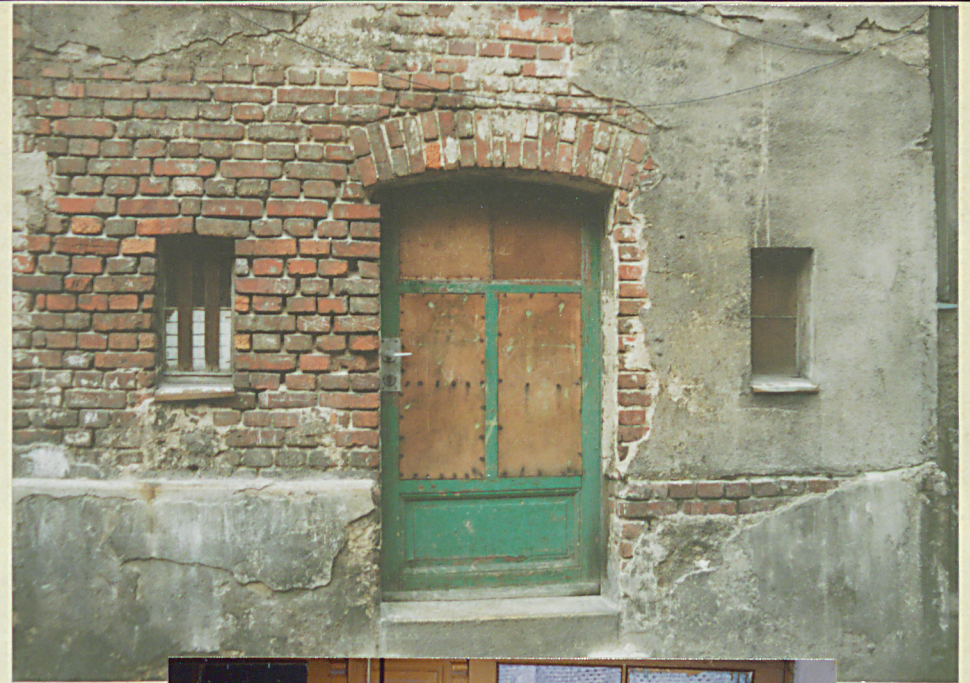
13

Drzwi: 1. zewnętrzne : drewniane, jednoskrzydłowe, ramowo-płycinowe; część płycin zabita płytami, część opierzona dekoracją wielopłycinową/współczesna stolarka/. W drzwiach z bramy do sieni zachowało się stare łukowe nadświetle, dwudzielne, szklone na kit bez szczeblin, wyładowane śłemie profilowane listwowe i w ćwierćwałek. 2. wewnętrzne: z klatki do mieszkań - para jednoskrzydłowych drzwi ujęta wspólną ościeżnicą z dwoma prostokątnymi nadświetlami szklonymi w 2 szczeblinach pojedynczych. Duże, wspólne śłemie wyładowane, profilowane listwowe. Skrzydła drzwi i nadświetla rozdziela wąska płaszczyzna ramowo-3-płycinowa; płyciny o profilowanych listwowych wewnętrznych krawędziach i wypiętrzonych wewnętrznych płaszczyznach; płyciny flankowane pilastrami zdobionymi stylizowanymi esownicami w kapitelu i rautem pośrodku. Skrzydła drzwi ramowo-płycinowe. Pierwotnie górna płycina szklona na kit w 4 szczeblinach krzyżowych/ob. pozostały tylko drzwi na poddaszu/, obecnie opierzone płytami lub boazerią z pionowych listew. Wewnętrzne drzwi w mieszkaniach: jednoskrzydłowe, pełne, ramowo- 4 płycinowe; płaciny o profilowanych listwowych wewnętrznych krawędziach i wypiętrzonych wewnętrznych płaszczyznach w formie leżących/górna i dolna/ i stojących, prostokątów. Ujęte w płaską, drewnianą opaskę z profilowanych uskokowo desek.
