**OŚRODEK DOKUMENTACJI  
ZABYTEKÓW W WARSZAWIE**  
KARTA EWIDENCYJNA ZABYTEKÓW  
ARCHITEKTURY I BUDOWNICTWA

DWÓR

1546 r., 1 poł.  
XVIII w., 1844 r.

BĘDKOWICE

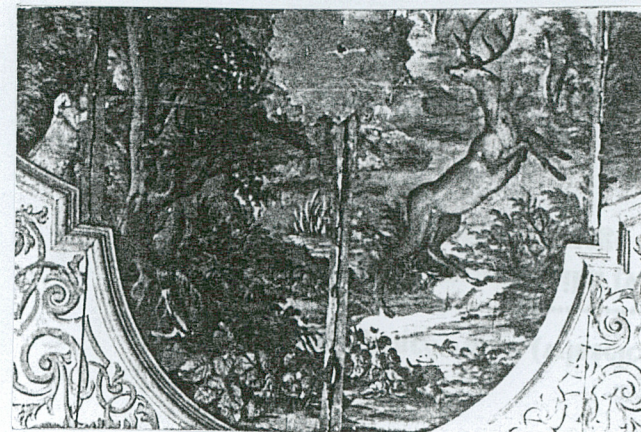
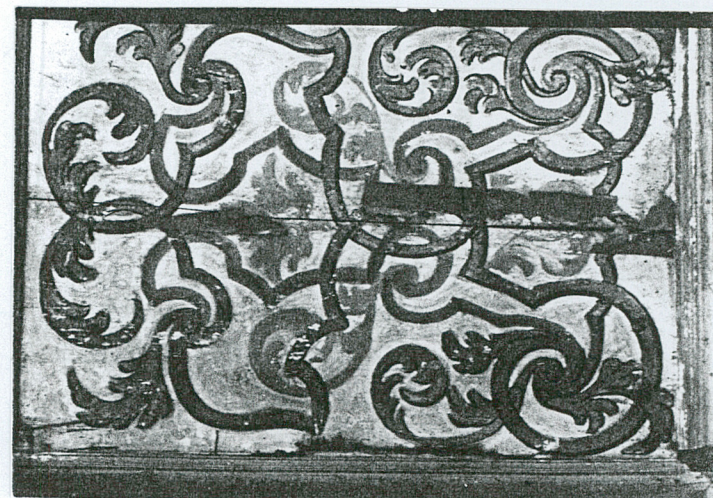
Pomieszczenie pd.-zach. w przednim traktcie I piętra nakryte stropem pseudokasetonowym z ok. 1720-30 r., z drewnianą podsufitką podzieloną listwami na prostokątne kwatery oraz centralnie umieszczonym czterolistnym plafonem. W plafonie znajdowała się pierwotnie malowana temperą scena myśliwska (strzelec mierzący do wspiętego jelenia na tle górskiego krajobrazu) - obecnie nieczytelna. Kwatery dekorowane malowanym ornamentem wstęgowo-cęgowym z liśćmi akantu, utrzymanym w odcieniach zieleni i brązu, na ugrowym tle (polichromia została prawdopodobnie nieudolnie odnowiona). W pomieszczeniu zachowana ramowo-płycinowa stolarka drzwiowa (neorokokowa).

Strop pseudokasetonowy w pomieszczeniu pld.-zach.I piętra.  
fot. 1 aut. A. Ziomeckiej, fot. 2 aut. S. Kozaka, 1960 r.

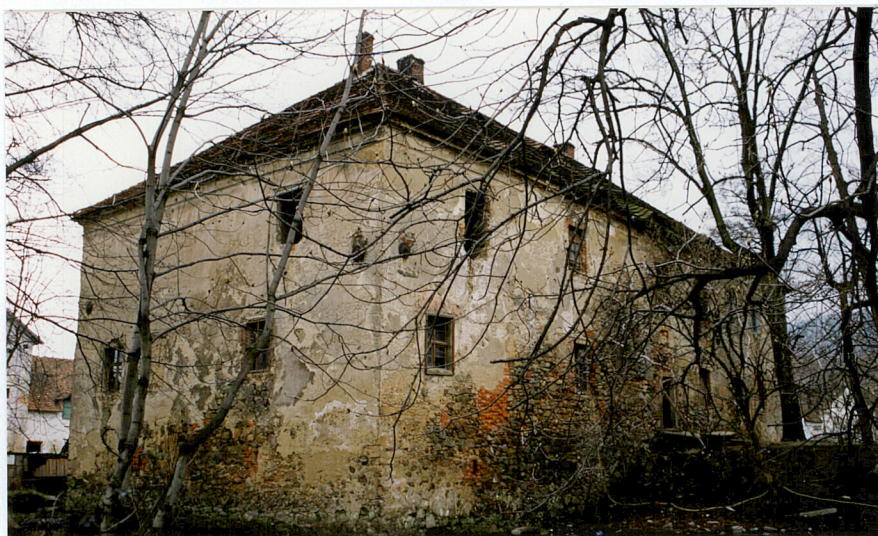
1. Fasada.
2. Elewacja boczna wschodnia i tylna.
3. Elewacja tylna.
4. Elewacja tylna i boczna zachodnia.
5. Elewacja boczna wschodnia.
6. Elewacja boczna zachodnia.
7. Most poprzedzający fasadę.
8. Schody prowadzące na most przed fasadą.
9. Fasada, portal.
10. Fasada, portal, stolarka drzwiowa.
11. Fasada, portal, detal.
12. Fasada, portal, tablica inskrypcyjna.
13. Elewacja tylna, portal.
14. Tablica inskrypcyjna z elewacji tylnej.
15. Fasada, otwory okienne.
16. Fasada, otwór okienny.
17. Fasada, otwór okienny.
18. Fasada, piwnice, otwór w charakterze strzelnicy.
19. Piwnice.
20. Pomieszczenie dawnej kuchni.

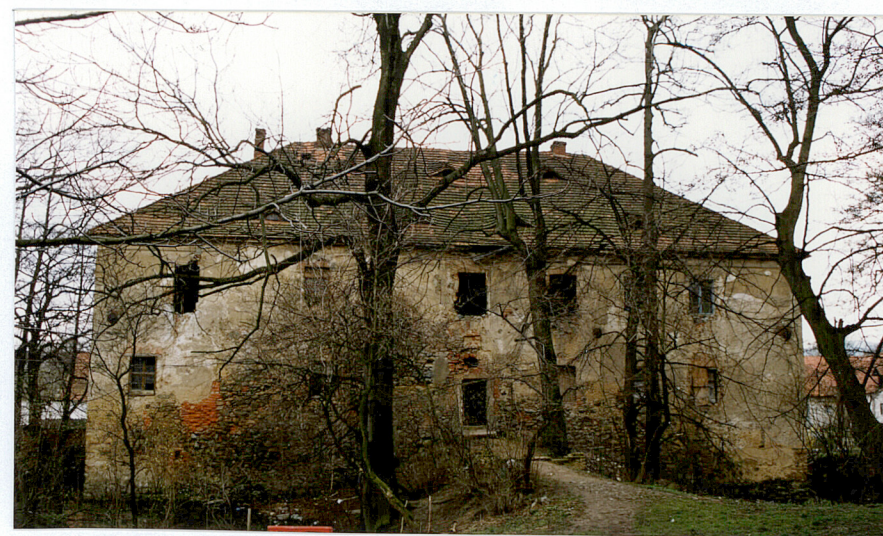
3.

**Elewacja tylna pn.** 7-osiowa, o nieregularnym układzie prostokątnych otworów okiennych, zwieńczona gzymsem profilowanym listwowo wzbogaconym odwróconym esownikiem. Otwory w 1 i 6 osi II kondygnacji obwiedzione zachowanymi fragmentarycznie opaskami, profilowanymi listwowo. W części otworów zachowana drewniana stolarka okienna. Okna skrzynkowe, z pojedynczym ślemieniem.

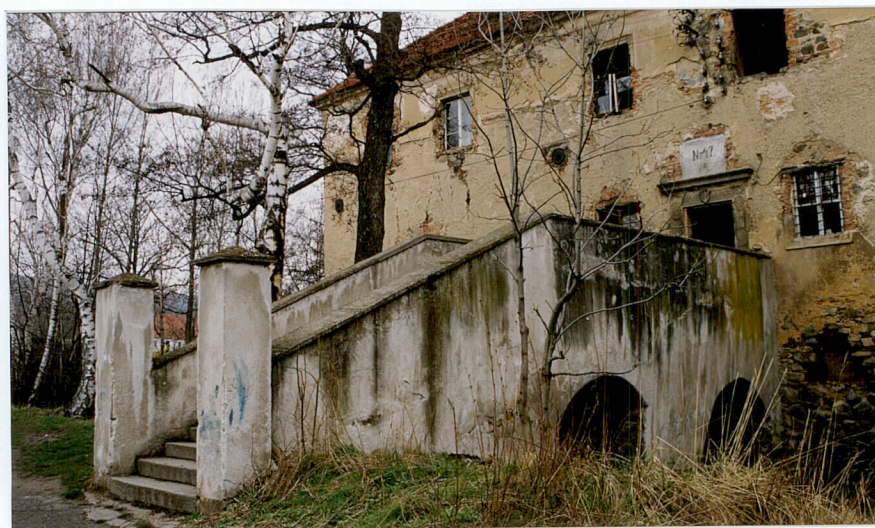
7.

Otwór drzwiowy i fasadę poprzedza dwuprzęsłowy most, na który prowadzą jednobiegowe schody z bloków granitu, ujęte pełną, murowaną i tynkowaną balustradą, analogiczną jak balustrada mostu. Balustradę schodów kończą dwa czworoboczne słupy, zwieńczone czterospadowymi daszkami. Przęsła mostu wparte na łukach arkad: pełnym i odcinkowym. Balustrada zwieńczona parapetem cementowym.

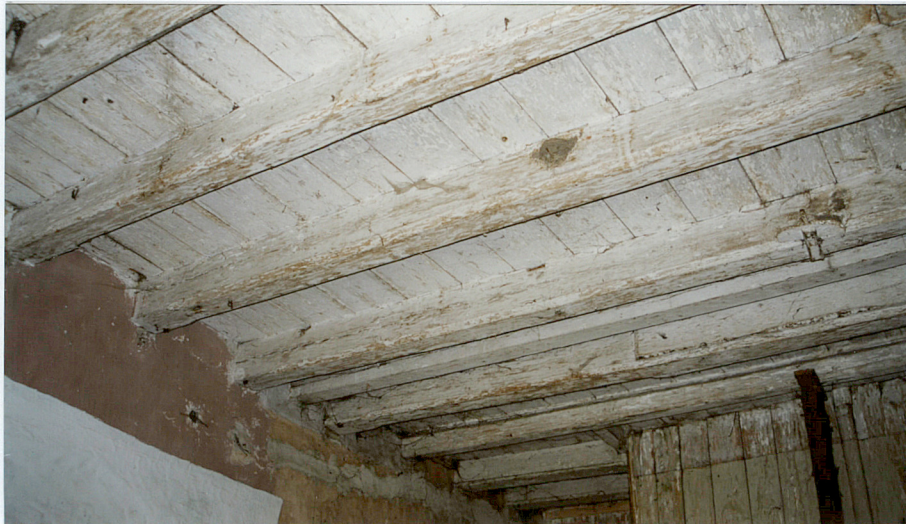
Sień w przyziemiu budynku nakryta drewnianym stropem belkowym z wsuwkami. Krawędzie belek dekorowane sfazowaniem, zakończonym śmigą i wałeczkiem.

21. Strop w sieni.
22. Strop w pomieszczeniu północno-zachodnim.
23. Holl pierwszego piętra.
24. Strop w pomieszczeniu południowo-wschodnim pierwszego piętra.

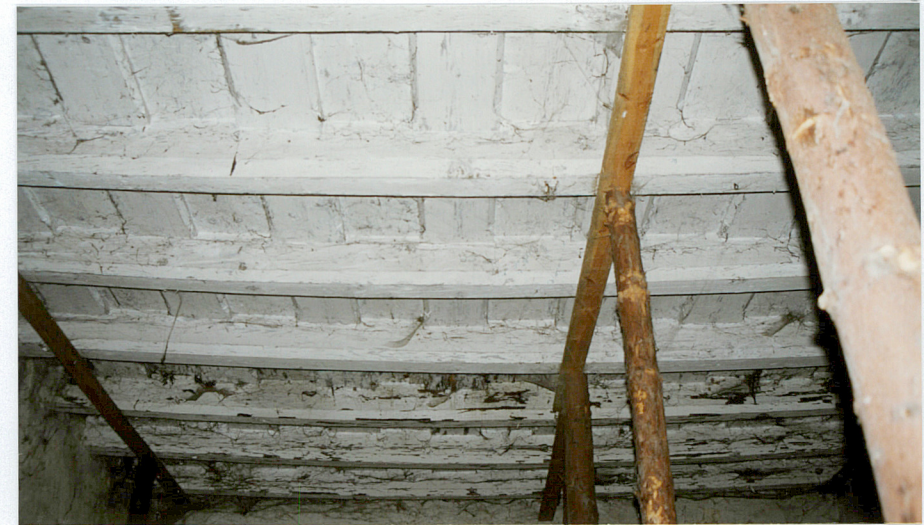
22.

Pomieszczenie pn.-zach. w tylnym trakcie przyziemia nakryte drewnianym stropem belkowym z montowanymi na nakładkę wsuwkami o sfazowanych krawędziach ze śmigą. Strop wtórnie podparty drewnianymi słupami, tymczasowo zabezpieczającymi jego konstrukcję.

20. Najpilniejsze postulaty konserwatorskie  Wymagane jest podjęcie prac remontowo-zabezpieczających wg zaleceń orzeczenia o stanie konstrukcji budynku, sporządzonego przez konstruktora posiadającego kwalifikacje do prac przy obiektach zabytkowych. Przed rozpoczęciem prac niezbędne jest przeprowadzenie badań stratygraficznych w celu stwierdzenia obecności polichromii oraz ustalenia pierwotnej kolorystyki elewacji. W przypadku konieczności wymiany stropów nierozpoznanych (z podsufitką) konieczne jest uprzednie wykonanie odkrywek. <u>Wszelkie prace mogą być prowadzone jedynie po uzgodnieniu z WKZ i za zezwoleniem konserwatorskim.</u>

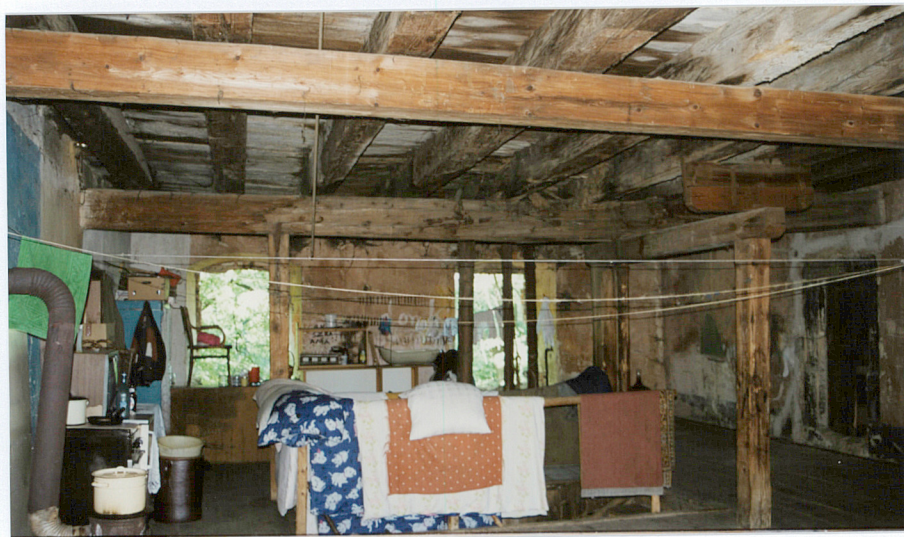
23.

Holl usytuowany w partii I piętra ponad sienią, nakryty nagim stropem belkowym z podwójnym sosrębem. Belki stropu ułożone wzdłuż dłuższej osi pomieszczenia. Strop wtórnie podparty drewnianymi słupami, tymczasowo zabezpieczającymi jego konstrukcję.

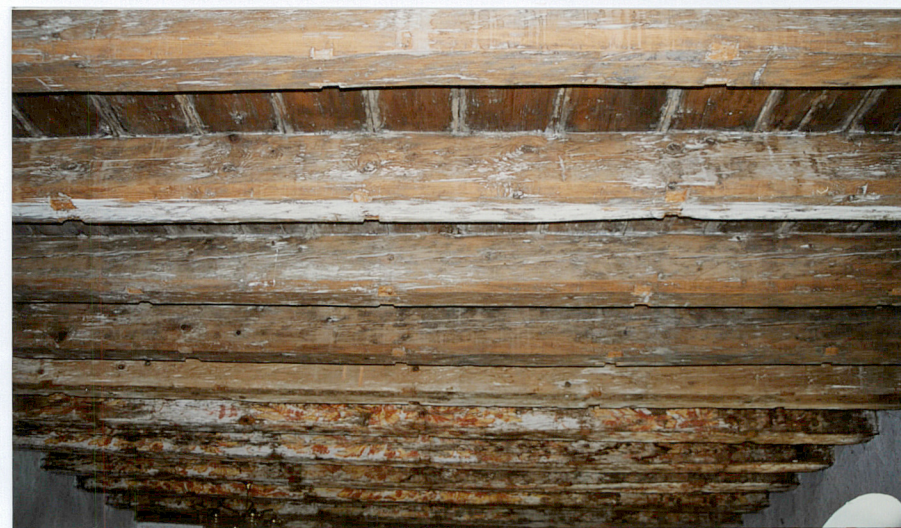
24.

Pomieszczenie pd.-wsch. w przednim trakcie I piętra nakryte drewnianym stropem belkowym z pocz. XVIII w., z wsuwkami na styk, łączonymi listwami. Pierwotnie pomieszczenie dzieliło na dwa odrębne wnętrza prawdopodobnie drewniane przepierzenie, po którym zachowały się otwory wzdłuż jednej z belek. Strop polichromowany jedynie w części wsch. Pozostała część stropu po zach. stronie przepierzenia z belkami dekorowanymi sfazowaniem z zaciosami. W polichromowanej części stropu belki pokryte ornamentem roślinnym, wsuwki naprzemiennie motywem liścia akantu oraz mało czytelną arabeską. Listwy łączące wsuwki zdobione okrągłymi plamami czerwieni. Polichromia położona na pobiale utrzymana w odcieniach czerwieni, żółci i ciemnej zieleni.

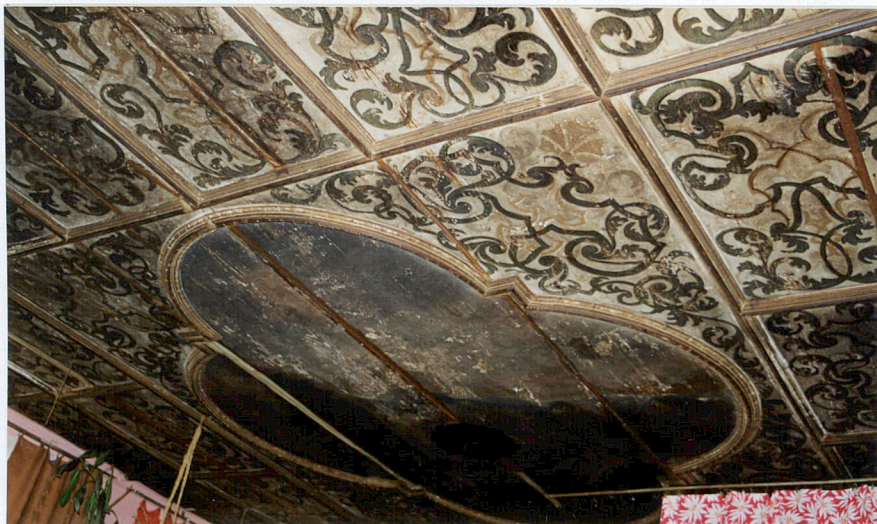
Pomieszczenie pd.-zach. w przednim trakcie I piętra nakryte stropem pseudokasetonowym z ok. 1720-30 r., z drewnianą podsufitką podzieloną listwami na prostokątne kwatery oraz centralnie umieszczonym czterolistnym plafonem. W plafonie znajdowała się pierwotnie malowana temperą scena myśliwska (strzelec mierzący do wspiętego jelenia, na tle górskiego krajobrazu) - obecnie nieczytelna. Kwatery dekorowane malowanym ornamentem wstęgowo-cęgowym z liśćmi akantu, utrzymanym w odcieniach zieleni i brązu, na ugrowym tle (polichromia została prawdopodobnie nieudolnie odnowiona).

25. Strop w pomieszczeniu południowo-wschodnim pierwszego piętra.
26. Strop w pomieszczeniu południowo-wschodnim pierwszego piętra, detal.
27. Strop pseudokasetonowy w pomieszczeniu południowo-zachodnim pierwszego piętra.

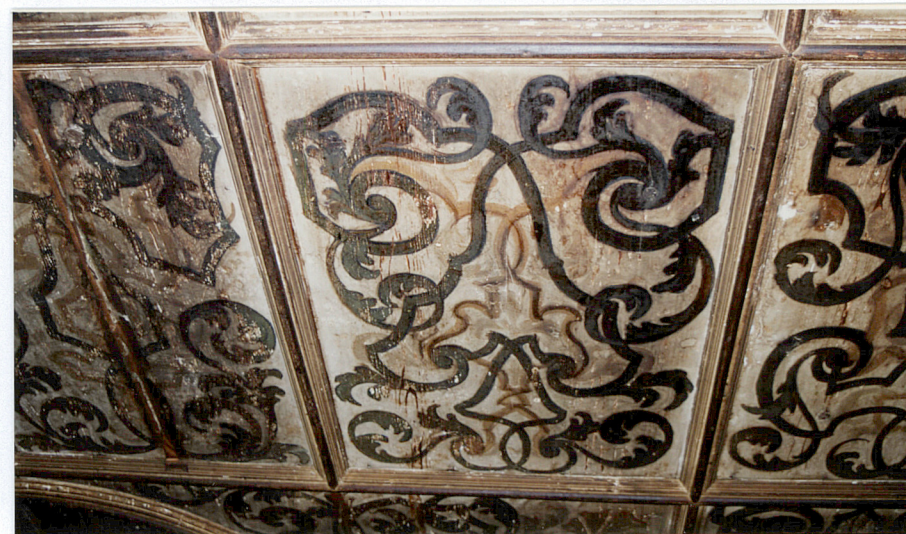
28. Strop pseudokasetonowy w pomieszczeniu południowo-zachodnim pierwszego piętra, detal.
29. Sień, klatka schodowa.
30. Piwnice, relikw schodów.
31. Portal, pomieszczenie południowo-wschodnie przyziemia.

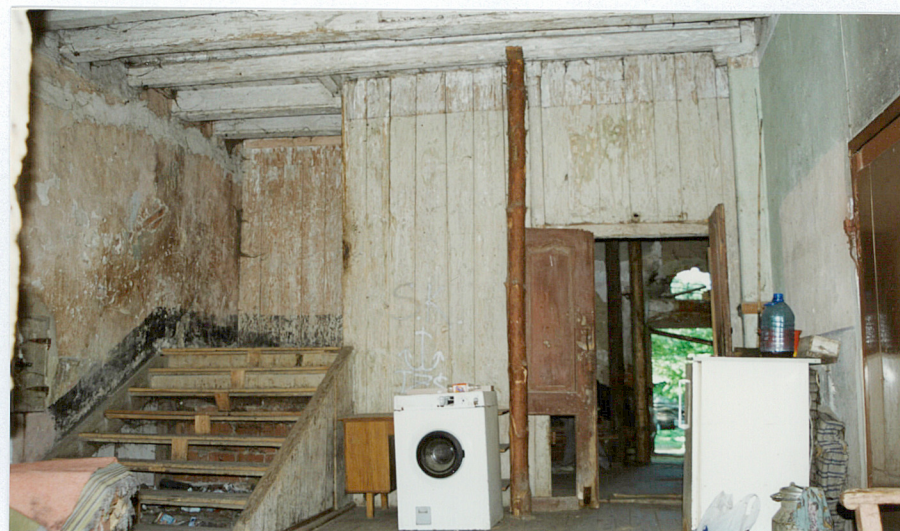
29.

Schody komunikujące przyziemie dworu z I piętrem usytuowane centralnie w sieni, drewniane, drabiniaste, jednobiegowe, łamane ze spocznikiem. W przyziemiu przestrzeń sieni przedzielona ściankami działowymi z desek, stanowiącymi oparcie i obudowę górnego biegu schodów.

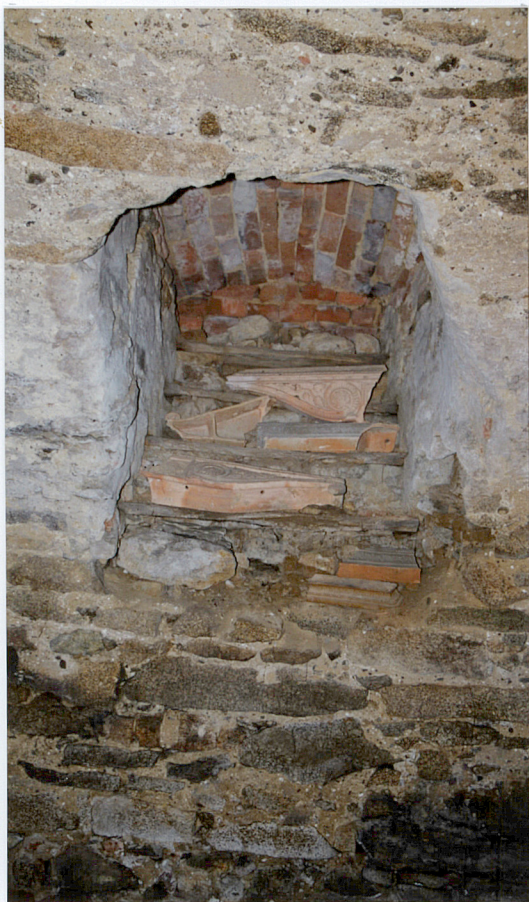
30.

Schody prowadzące do piwnic zabiegowe, murowane z cegły, usytuowane w pn.-zach. narożu sieni. W jednej z piwnic w trakcie tylnym zachowany w ścianie pd. relikw dodatkowych, drewnianych schodów, prowadzących pierwotnie do przyziemia budynku.

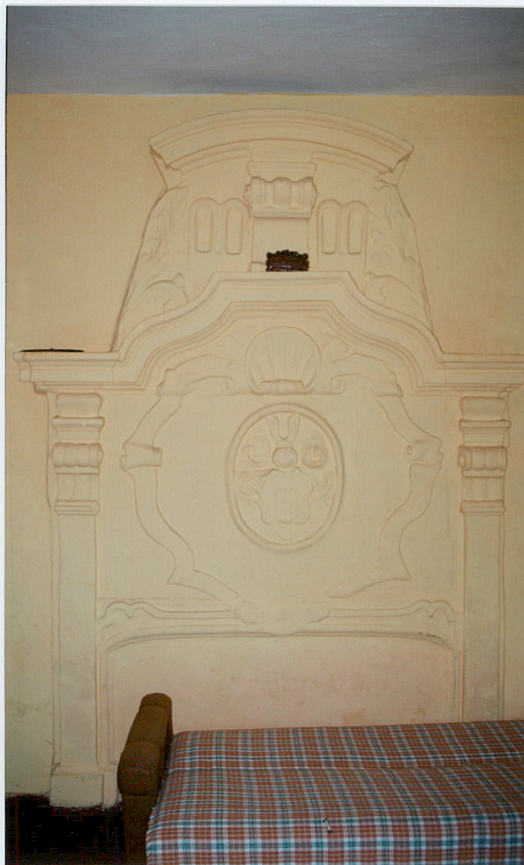
W pomieszczeniu pd.-wsch. kominek (z zamurowanym otworem paleniska), późnobarokowy z ok. 1720-30 r., wyrobiony w tynku i stiuku. Ujęty pilastrami na cokolikach, z głowicami w formie konsol, zwieńczony wyłamanym gzymsem o wklęsłowypukłej linii, nad którym trapezowy naczółek zamknięty gzymsem odcinkowym. Pomiędzy paleniskiem, a wyłamanym gzymsem wieńczącym kartusz, obramiony regencyjną taśmą z konchą w kluczu. W polu kartusza umieszczony centralnie owalny medalion z herbem Zedlitzów. W polu naczółka głowica pilastra w formie konsoli, ujęta rodzajem półkolistych grzebieni attyki i liśćmi akantu. Obok kominka posadowiony ozdobny, historyzujący piec kaflowy z koń. XIX w., zwieńczony grupą dwóch półleżących kobiet w strojach antycznych, wspartych o wazę.

39. Kominek, pomieszczenie południowo-wschodnie przyziemia.
40. Piec, pomieszczenie południowo-wschodnie pierwszego piętra.
41. Piec, pomieszczenie południowo-wschodnie przyziemia.

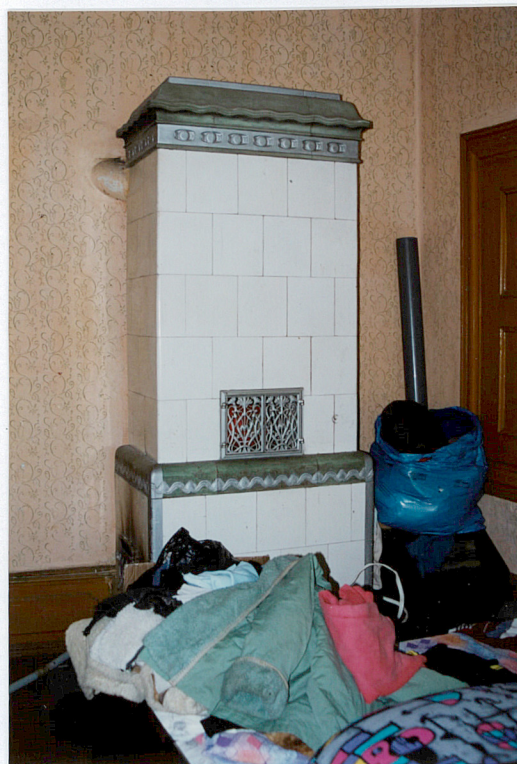
W sąsiednim pomieszczeniu (wydzielonym z pomieszczenia pld.-wsch.) piec kaflowy z pocz. XX w., dekorowany ornamentem secesyjnym. Pod otworem okiennym zachowany fragment ramowo płycinowej boazerii, dekorowanej płycinami o ściętych narożach w formie odwróconych łuków odcinkowych.

42. Piec, pomieszczenie południowo-wschodnie przyziemia (obok pomieszczenia z kominkiem).
