808/3

Dom Kościelnego

Księgnice Małe

Budynek w stylu barokowym.

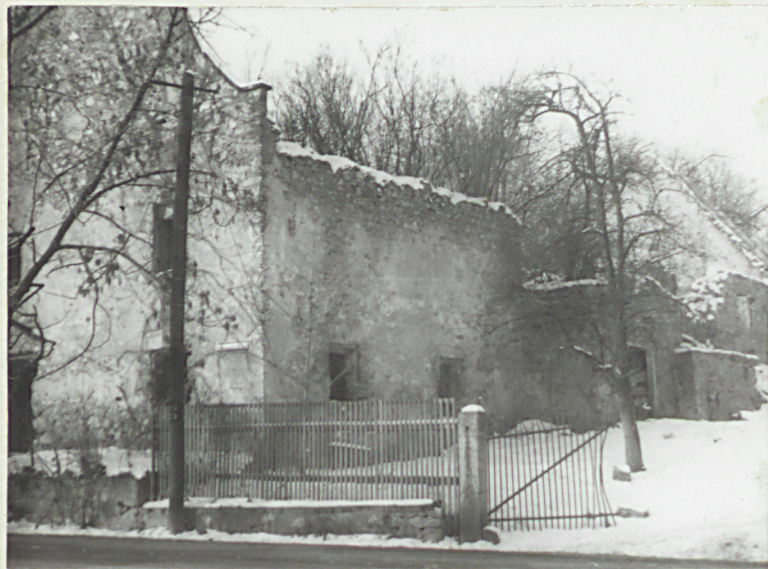
11. Zdjęcia, plan sytuacyjny, rzuty

Budynek znajduje się przy głównej drodze biegnącej przez wieś, usytuowany na osi pn-pd, na wschód od sąsiadującego z nim kościoła, na pd zach. od pobliskiej plebanii który wraz ze stojącym naprzeciw bliźniaczym budynkiem, tworzył kiedyś jeden zespół architektoniczny, ustawiony w podkowę i wyodrębniający wewnątrz prostokątny dziedziniec, otwarty na szosę. "Dom kościelny" zbudowany jest z kamienia i cegły o wątku wendyjskim na osi pn-pd, na planie wydłużonego prostokąta o wym. 3,5 x 11,5 m, który dzieli się poprzecznie na trzy mniejsze prostokąty a z tych dwa od południa podłużnie każdy na dwa mniejsze prostokąty. Od pn-wschodu do zasadniczego zrębu budynku przylega wzdłuż głównej osi wydłużone prostokątne pomieszczenie, od strony pd cofające się lekkim uskokiem, w którym znajduje się wejście do budynku. Drugie wejście znajduje się w pd ścianie szczytowej, stosunkowo najlepiej zachowanej, mającej jeszcze dwa okna drugiej kondygnacji. Sam szczyt ma formę dwóch wklęsłych łuków biegnących w górę i zakończonych regularnym ceglanym trójkątem. O bryle budynku tyle tylko można powiedzieć, że był to budynek w kształcie leżącego wydłużonego prostokąta z aneksami od wschodu, przykryty najprawdopodobniej dwuspadowym dachem uskokowym.

14. Kubatura ok. 900 m ³	15. Powierzchnia użytkowa ok. 230 m ² w dwu kondygnacjach	16. Przeznaczenie pierwotne dom kościelny	17. Użytkowanie obecne brak
18. Prace budowlane i konserwatorskie, ich przebieg i dokumentacja brak		19. Stan zachowania (fundamenty, ściany zewnętrzne, ściany wewnętrzne, sklepienia, stropy, konstrukcje dachowe, pokrycie dachu, wyposażenie i instalacje) ruina zachowana w partii pd wsch. do wys. pierwszego piętra Ściany zewnętrzne i wewnętrzne w ruinie. Brak stropów, sklepień, dachów, stolarki okiennej itd.	
20. Najpilniejsze postulaty konserwatorskie Brak postulatów.
