1. Obiekt

EWANG.
KOŚCIÓŁ PARAFIALNY P.W. NIEPOKALANEGO SERCA NMP

2. Czas powstania.
1918-1920

PISKORZYNA

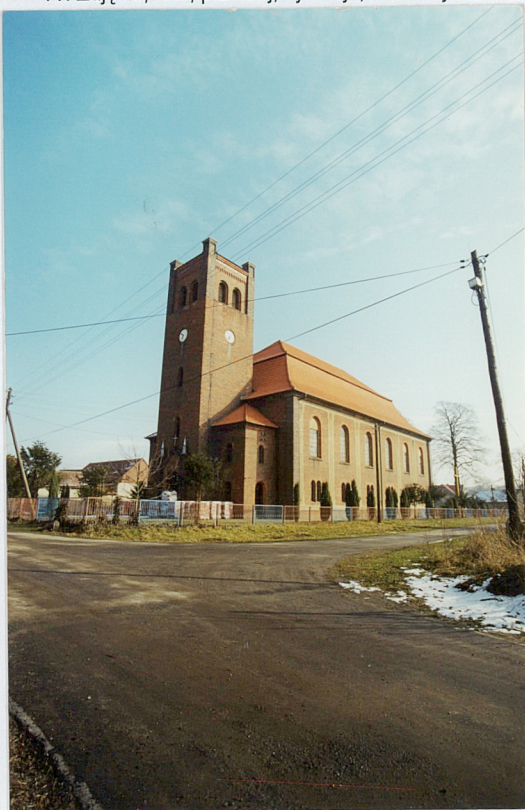
1. widok ogólny od pld.-zach.
2. plan orientacyjny
3. plan sytuacyjny
4. rzut przyziemia pomniejszony
5. widok ogólny od pld.-wsch.
6. korpus, elewacja północna

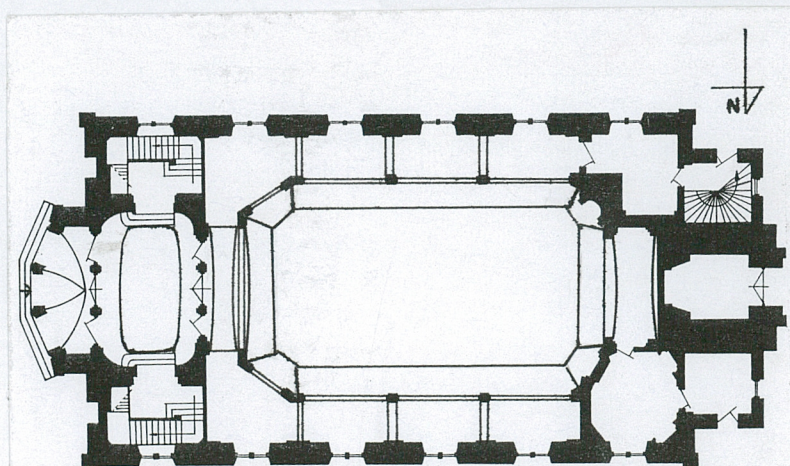
rzut przyziemia pomniejszony

Rzut

Korpus kościoła zbudowany na planie prostokąta. Prezbiterium zwrócone na zachód. Do korpusu od zachodu na osi przylega wieża wzniesiona na rzucie prostokąta. Od południa i północy, w narożach między wieżą i korpusem, znajdują się analogiczne prostokątne aneksy, pełniące funkcję przedsionków. Od wschodu do korpusu na osi dostawiony, zakończony trójbocznie, otwarty przedsionek arkadowy.

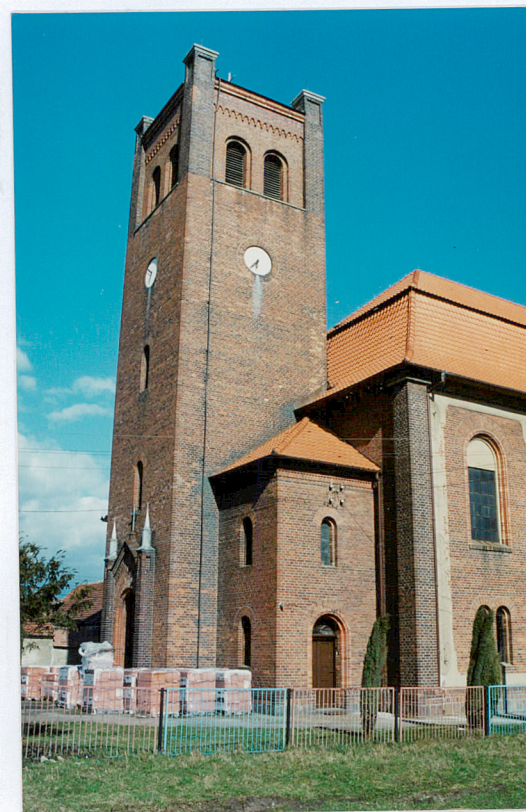
7

Elewacja zachodnia: jednoosiowa, czterokondygnacyjna. W kondygnacji pierwszej zamknięty półkółko otwór drzwiowy, o ościeżach profilowanych wałkiem i wklęsłą, ujęty portalem wykonanym z cegły klinkierowej. Portal flankowany pilastrami ustawionymi na kamiennych bazach; w górnej części pilastrów niewielkie płyciny; na pilastrach ustawione ośmiokątne sterczyny zwieńczone wysokimi ostrosłupowymi hełmami. Portal zwieńczony trójkątnym naczółkiem, w centrum którego niewielki ślepy okulus wypełniony czteroliściem. Pod okapem naczółka płaski fryz zdobiony ułożonymi skośnie, ciemnymi, kwadratowymi płytkami ceramicznymi.

7. wieża, widok od pld.-zach.
8. aneks płn.; elewacja płn.; otwór drzwiowy
9. korpus, elewacja wschodnia
10. wejście główne
11. sklepienie przedsionka
12. wieża, elewacja zach., portal

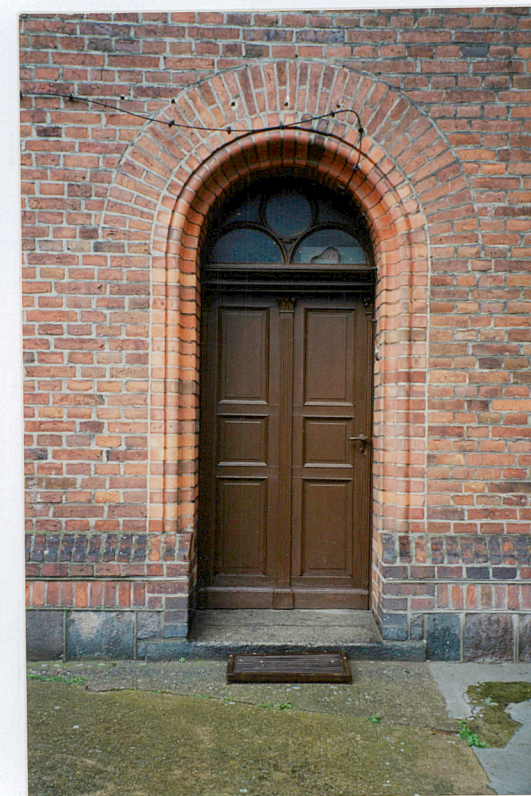
8

Elewacja pld. aneksu południowego oraz elewacja pln. aneksu pln. analogiczne jednoosiowe. W kondygnacji pierwszej zamknięty półkolistym łukiem otwór drzwiowy o ościeżach profilowanych wałkiem i wkłeską. Elewacje zwieńczone gzymsem analogicznym jak elewacja zachodnia.

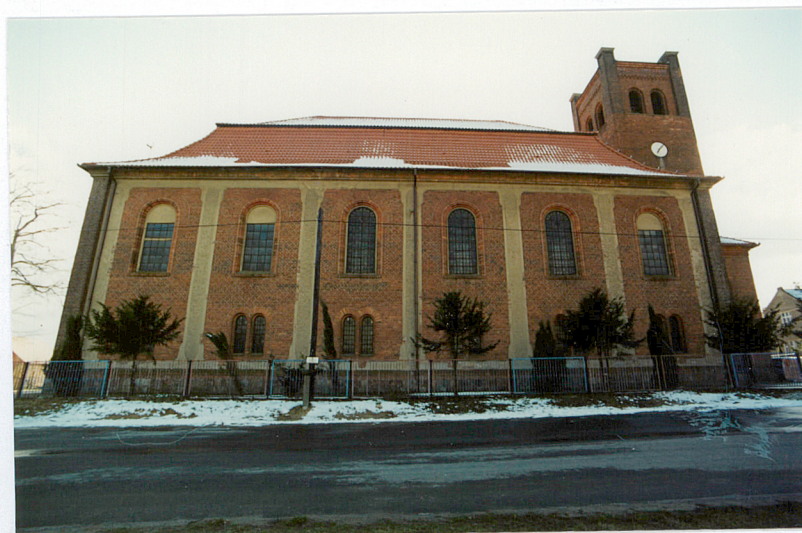
6

Elewacja pln.i pld. analogiczne; sześciosiowe symetryczne, dwukondygnacyjne. Dekoracja elewacji ramowa. Elewacja rozczłonkowana szerokimi, wykonanymi w tynku, pionowymi pasami, których podstawa oraz zwieńczenie nieco szersze; środkowe partie pasów na całej długości zdobione płyciną wyróżnioną fakturowym tynkiem.

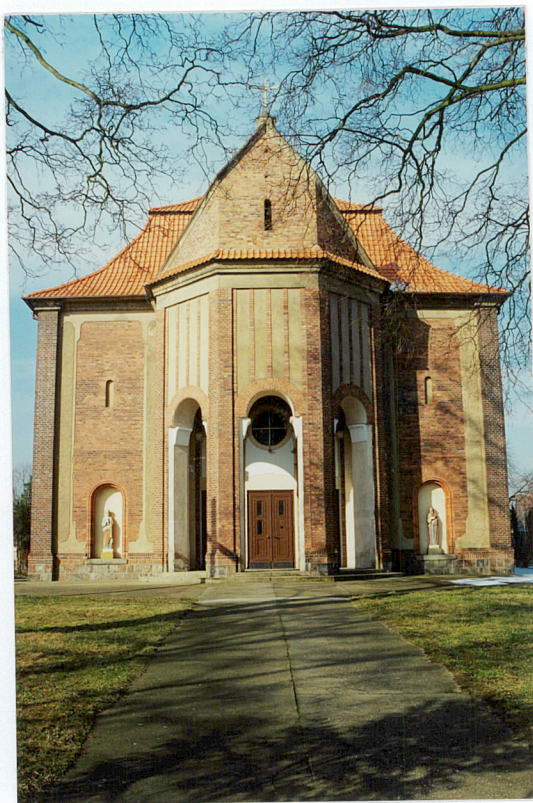
9

Elewacja wschodnia: trójosiowa symetryczna. Naroża elewacji zaakcentowane wykonanymi z cegły klinkierowej tokańskimi pilastrami. Elewacja rozczłonkowana analogicznie jak elewacja pln.i pld. W osiach skrajnych, w części dolnej, wysokie wnęki zamknięte łukiem półkolistym, w nich ustawione figury świętych; nad wnęką niewielkie wąskie półkółko zamknięte ślepe okno. Elewacja zwieńczona profilowanym gzymsem koronującym.

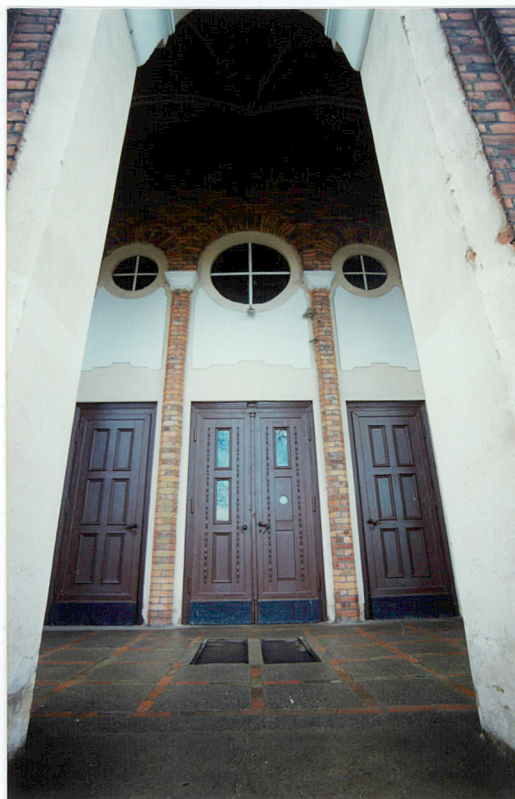
10

- drzwi wejścia głównego - prowadzące do kruchty - otwory drzwiowe prostokątne; drzwi środkowe - drewniane dwuskrzydłowe płycinowe, każde ze skrzydeł o trzech wąskich płycinach, z których dwie górne przeszklone; listwa przymykowa w formie kanelowanej półkolumny z profilowaną głowicą; po obu stronach płycin każde ze skrzydeł drzwiowych dekorowane profilowaną opaską; dolna część skrzydeł drzwiowych obita blachą z nabijanymi metalowymi guzami; drzwi boczne - drewniane jednoskrzydłowe płycinowe pełne; dolna część skrzydeł drzwiowych obita blachą z nabijanymi wydatnymi guzami;

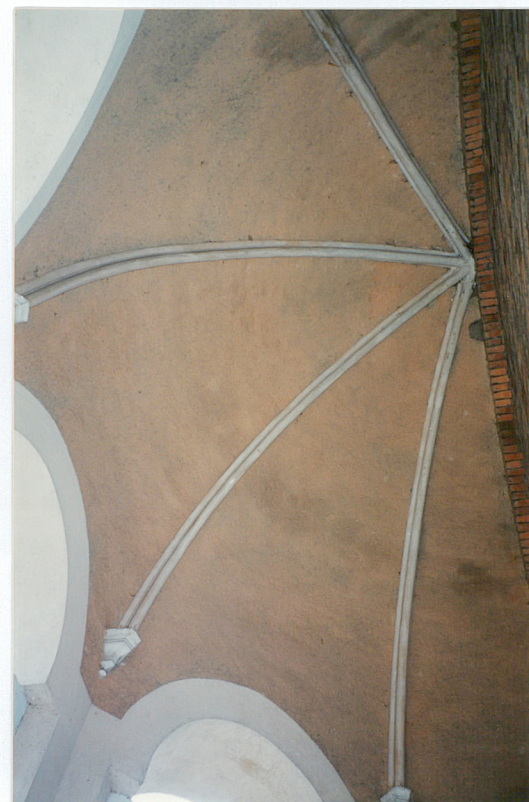
11

Wnętrze przedsionka sklepione konchą z nałożonymi, wykonanymi w tynku, pozornymi żebrami, wspartymi na niewielkich konsolach.

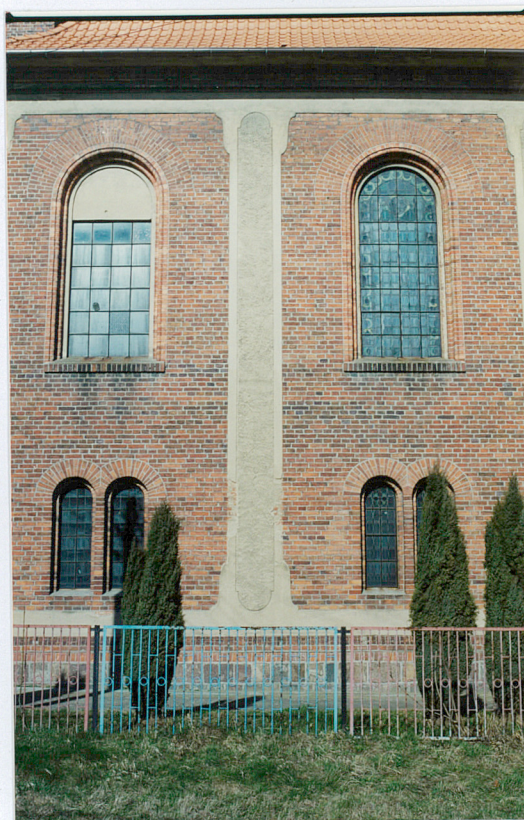
13

W każdej z osi elewacji w kondygnacji dolnej wąskie biforyjne, zwieńczone półkolistym łukiem otwory okienne, o wąskich uskokowych gładkach. W kondygnacji drugiej, w każdej z osi, wysoki zamknięty półkolistym łukiem otwór okienny, o ościeżach dekorowanych wałkiem i wklęsłą. W osiach skrajnych górna część otworów okiennych zamurowana, tynkowana. Całość elewacji zwieńczona profilowanym, częściowo tynkowanym, gzymsem koronującym.

13. korpus, elewacja pld., otwory okienne
14. elewacja wschodnia, wnęka
15. wnętrze, widok w kierunku prezbiterium
16. widok w kierunku empory organowej
17. widok na nawę pld.

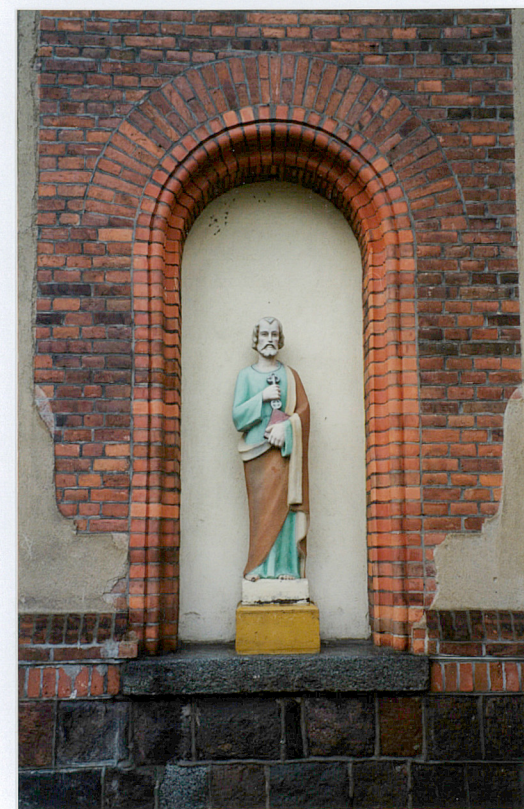
14

Przesłonięta przez przedsionek, środkowa część wschodniej ściany korpusu, trójosiowa. W każdej z osi prostokątny otwór drzwiowy. Nad każdym z nich, w górnej części elewacji umieszczony okulus. Przestrzeń między otworem drzwiowym a okułem wypełniona wykonaną w tynku płyciną, o wykrojowym geometrycznym kształcie. Całość kompozycji rozdzielona wykonanymi z cegły klinkierowej wysokimi tokańskimi pilastrami o tynkowanych głowicach.

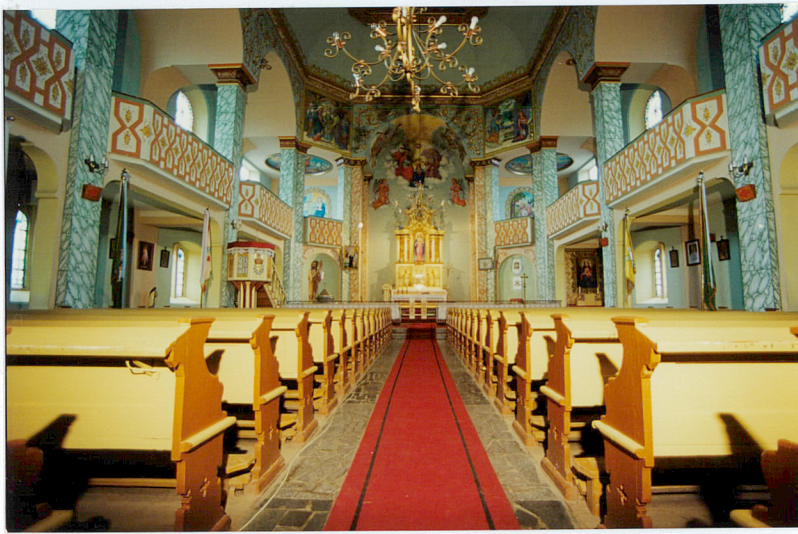
15

Prezbiterium usytuowane w zachodniej części korpusu, przykryte sklepieniem kolebkowym. W dolnych częściach ścian bocznych prezbiterium (pln. i pld.) półkolistie zamknięta płyca; w ścianie pln. w obrębie plynicy prostokątny otwór drzwiowy prowadzący do zakrystii. W górnej części ścian prostokątny otwór doświetlający, wypełniony szkłem witrażowym, obwiedziony opaską w formie wałka.

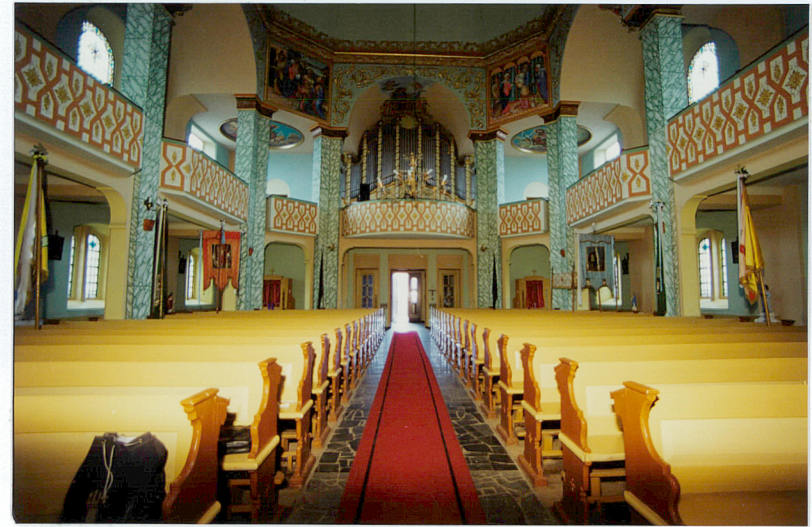
16

We wschodniej części korpusu znajduje się empora organowa, założona symetrycznie względem prezbiterium, przykryta sklepieniem kolebkowym; zabezpieczona pełną murowaną balustradą o półkolistym zarysie.

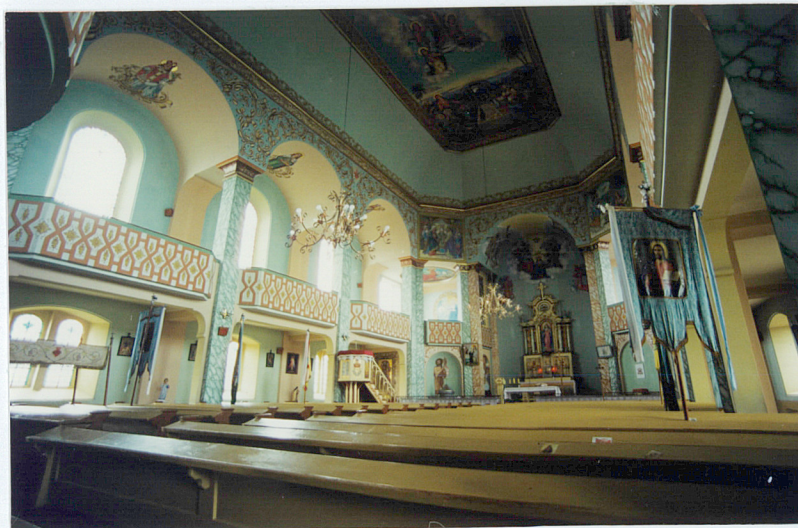
17

Nad nawami bocznymi założono empory. W kondygnacji dolnej nawy boczne przykryto płaskimi stropami ceglanymi z wydatnymi pasami gurtowymi. Poszczególne przeszła naw bocznych otwarte do nawy głównej prostokątnymi otworami o wyokrąglonych narożach. W II kondygnacji trzy środkowe przeszła empory przykryto sklepieniami kolebkowymi. pozostałe przeszła empory kryte płaskimi stropami zdobionymi okrągłymi plafonami, obwiedzionymi opaskami w formie wałka. Empory naw bocznych zabezpieczone pełnymi murowanymi, trójbocznie zamkniętymi balustradami, zdobionymi wykonanym w tynku geometrycznym ornamentem o kształcie klepsydry.

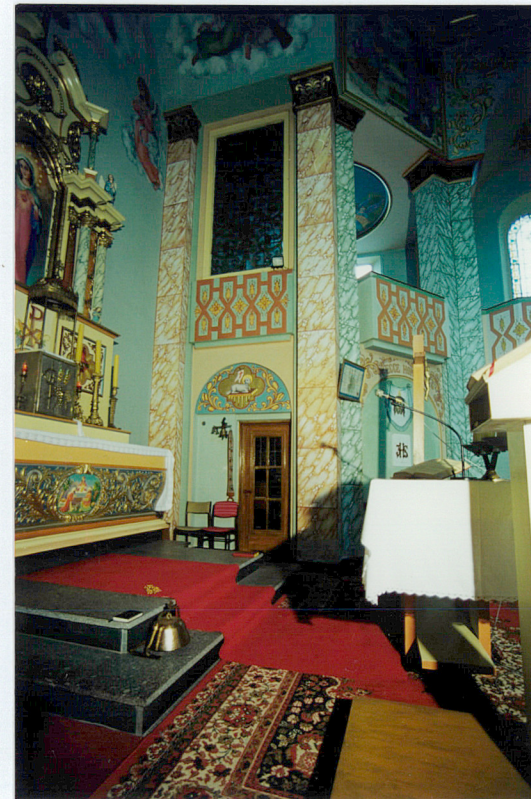
18

18. prezbiterium, ściana płn.
19. nawa główna, sklepienie
20. nawa pld., widok ogólny
21. podchórze
22. empora nad nawą pld.
23. wnętrze kruchty
24. otwory okienne nawy bocznej, w kondygnacji dolnej

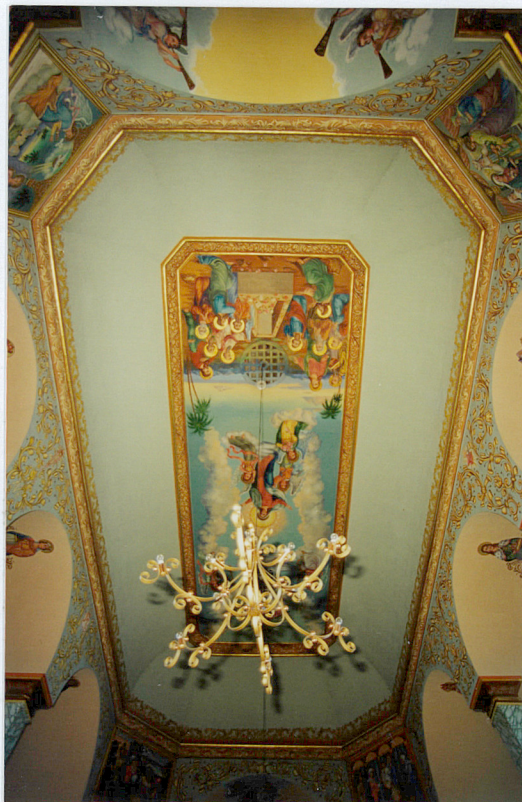
19

Część nawowa - trójnawowa, pięcioprzęsłowa. Nawy dzielone słupami o przekroju kwadratu, zwieńczonymi profilowanymi głowicami. Zachodnie ściany nawy głównej, przy prezbiterium, oraz skrajne wschodnie filary międzynawowe założone zostały skośnie, dzięki czemu nawa główna uzyskała kształt silnie wydłużonego ośmioboku. Nawa główna przykryta pozornym sklepieniem zwierciadlanym z dużym prostokątnym plafonem.

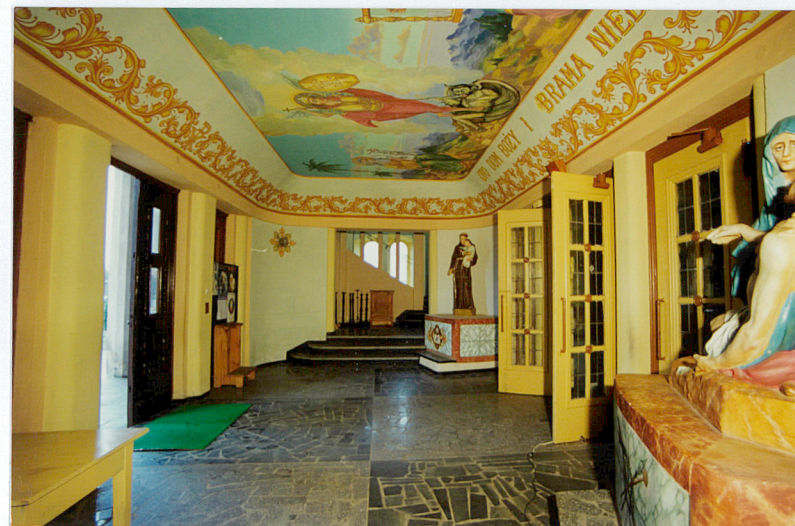
23

Kruchta przykryta stropem z wysoką fasetą, zdobionym dużym prostokątnym plafonem. Otwory drzwiowe w ścianie wsch. i zach. obwiedzione opaską w formie wałka, oddzielone lizenami o wyokrąglonych narożach. W ścianie pln.i pld., poprzedzone schodami wyrównawczymi, szerokie prostokątne otwory wejściowe prowadzące na klatki schodowe. schody klatek schodowych zabezpieczone pełnymi murowanymi balustradami, na których ustawione murowane słupki, o przekroju prostokąta, sięgające podstawy balustrady kondygnacji II.

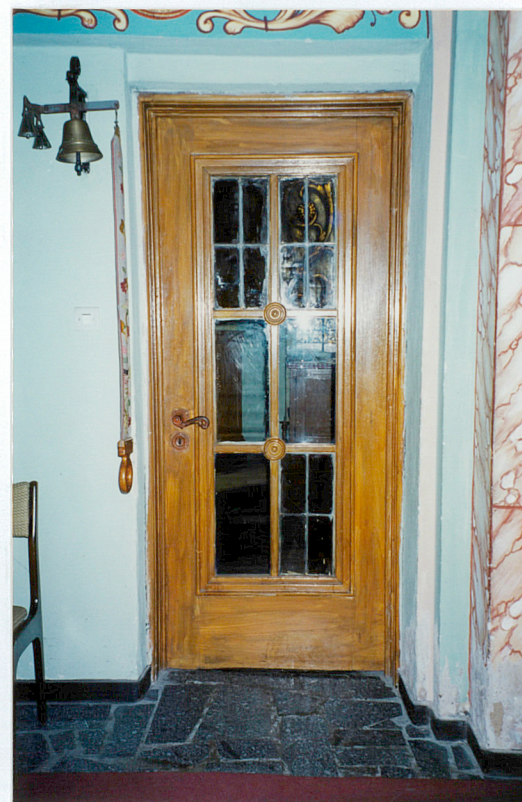
25

- drzwi prowadzące do przedsionka zakrystii oraz do aneksu południowego - otwór drzwiowy zamknięty półkolistym łukiem - drzwi drewniane jednoskrzydłowe płycinowe pełne, z nadświetlem wypełnionym motywem koła i półkoli wykonanych z drewnianych listew

25. drzwi prowadzące do zakrystii
26. kruchta, drzwi prowadzące do nawy
27. drzwi prowadzące na emporę południową
28. drzwi prowadzące na emporę organową
29. klatka schodowa

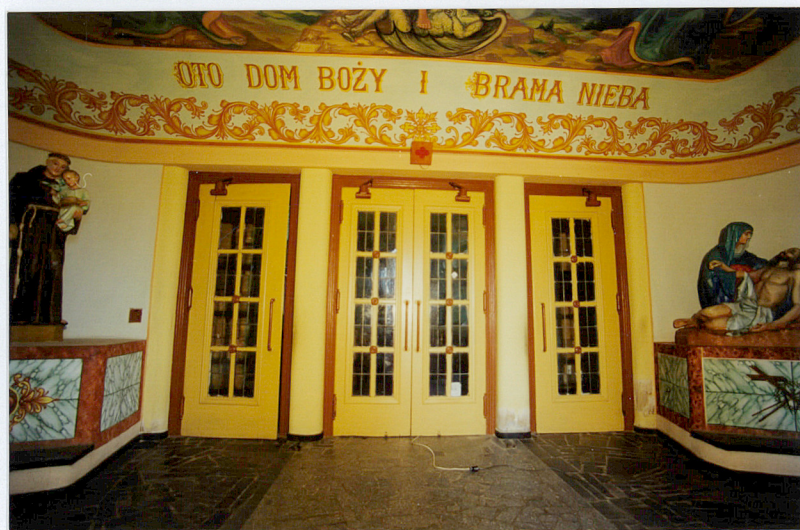
26

- wszystkie otwory drzwiowe prostokątne
- prowadzące z krychty do korpusu - drzwi środkowe dwuskrzydłowe, boczne - jednoskrzydłowe, drewniane płycinowe przeszklone; na przecięciu szprosów dekorowane niewielką kolistą profilowaną tarczą
- prowadzące z prezbiterium do zakrystii - drzwi drewniane jednoskrzydłowe płycinowe przeszklone z fragmentarycznie zachowanym szkłem witrażowym

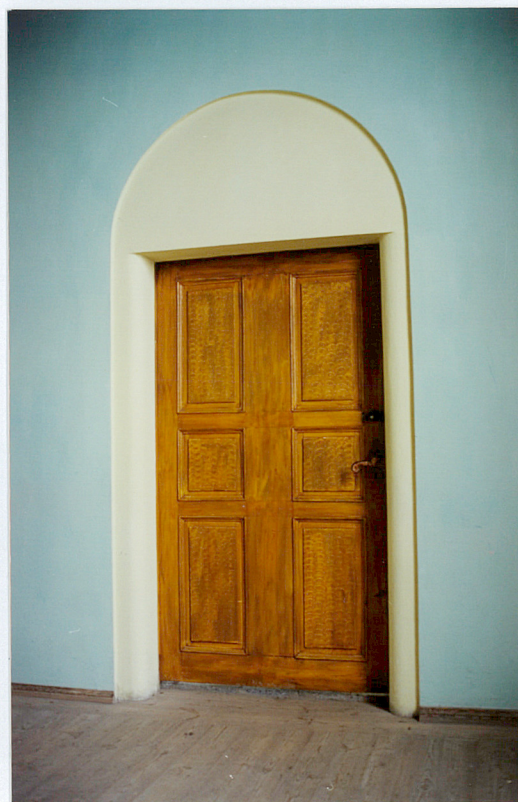
27

- prowadzące na empory - drzwi drewniane jednoskrzydłowe wielopłycinowe pełne
- prowadzące na empore organową - drzwi drewniane jednoskrzydłowe ramowe pełne
- prowadzące z przedsionka płu. do zakrystii - drzwi drewniane jednoskrzydłowe ramowe pełne

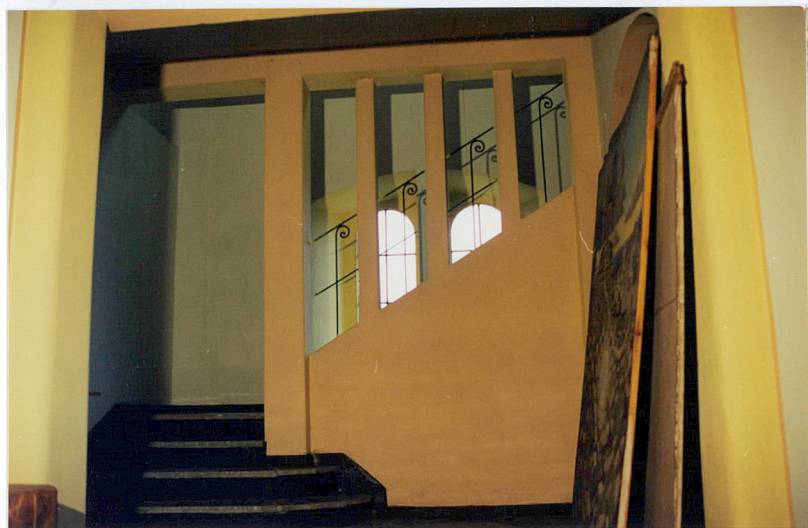
29

- w klatkach schodowych prowadzących na empory - schody trójbiegowe (tzw. francuskie) - ceglano-betonowe o stopniach wyłożonych polerowanymi płytkami z szarego marmuru
- schody wyrównawcze prowadzące do klatek schodowych - jednobiegowe ceglano - betonowe wyłożone polerowanymi płytkami z szarego marmuru
- stopnie oddzielające prezbiterium od korpusu - jednobiegowe ceglano-cementowe wyłożone płytkami z polerowanego czarnego granitu
- prowadzące na wieżę - drewniane kręte z filarem

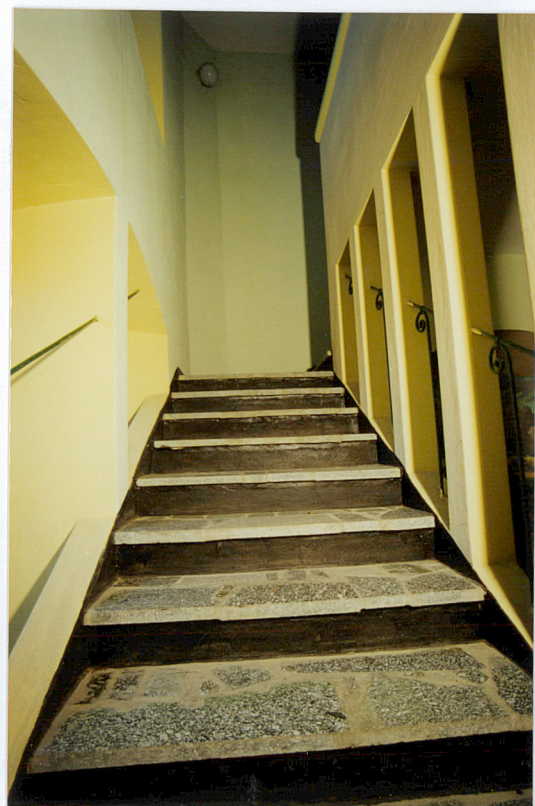
30

30. schody w klatce schodowej
31. wieżba dachowa
32. wieżba dachowa
33. wieżba dachowa
34. wieżba dachowa
35. konstrukcja sklepienia nad nawą główną
36. tablica wmurowana na poddaszu, z nazwiskami architektów i wykonawców

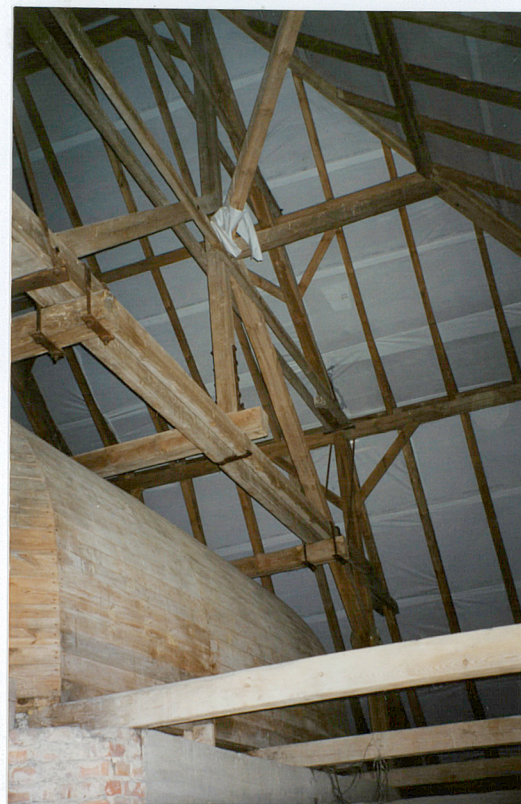
31

- wieżba dachowa drewniana wieszarowa z jednym wieszakiem; każdy z więzów wzmocniony mieczami oraz dwiema parami kleszczy

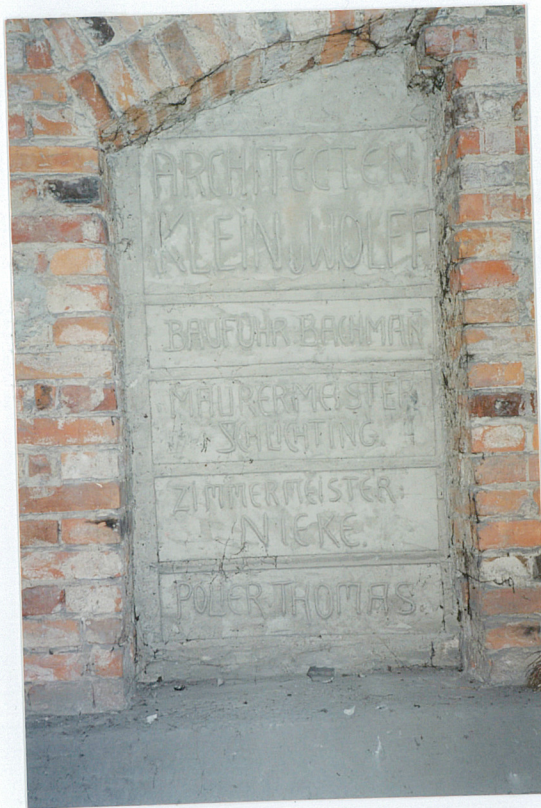
36

Na poddaszu wmurowana wykonana w tynku tablica z nazwiskami architektów i budowniczych kościoła (patrz rubryka nr 12 - historia).

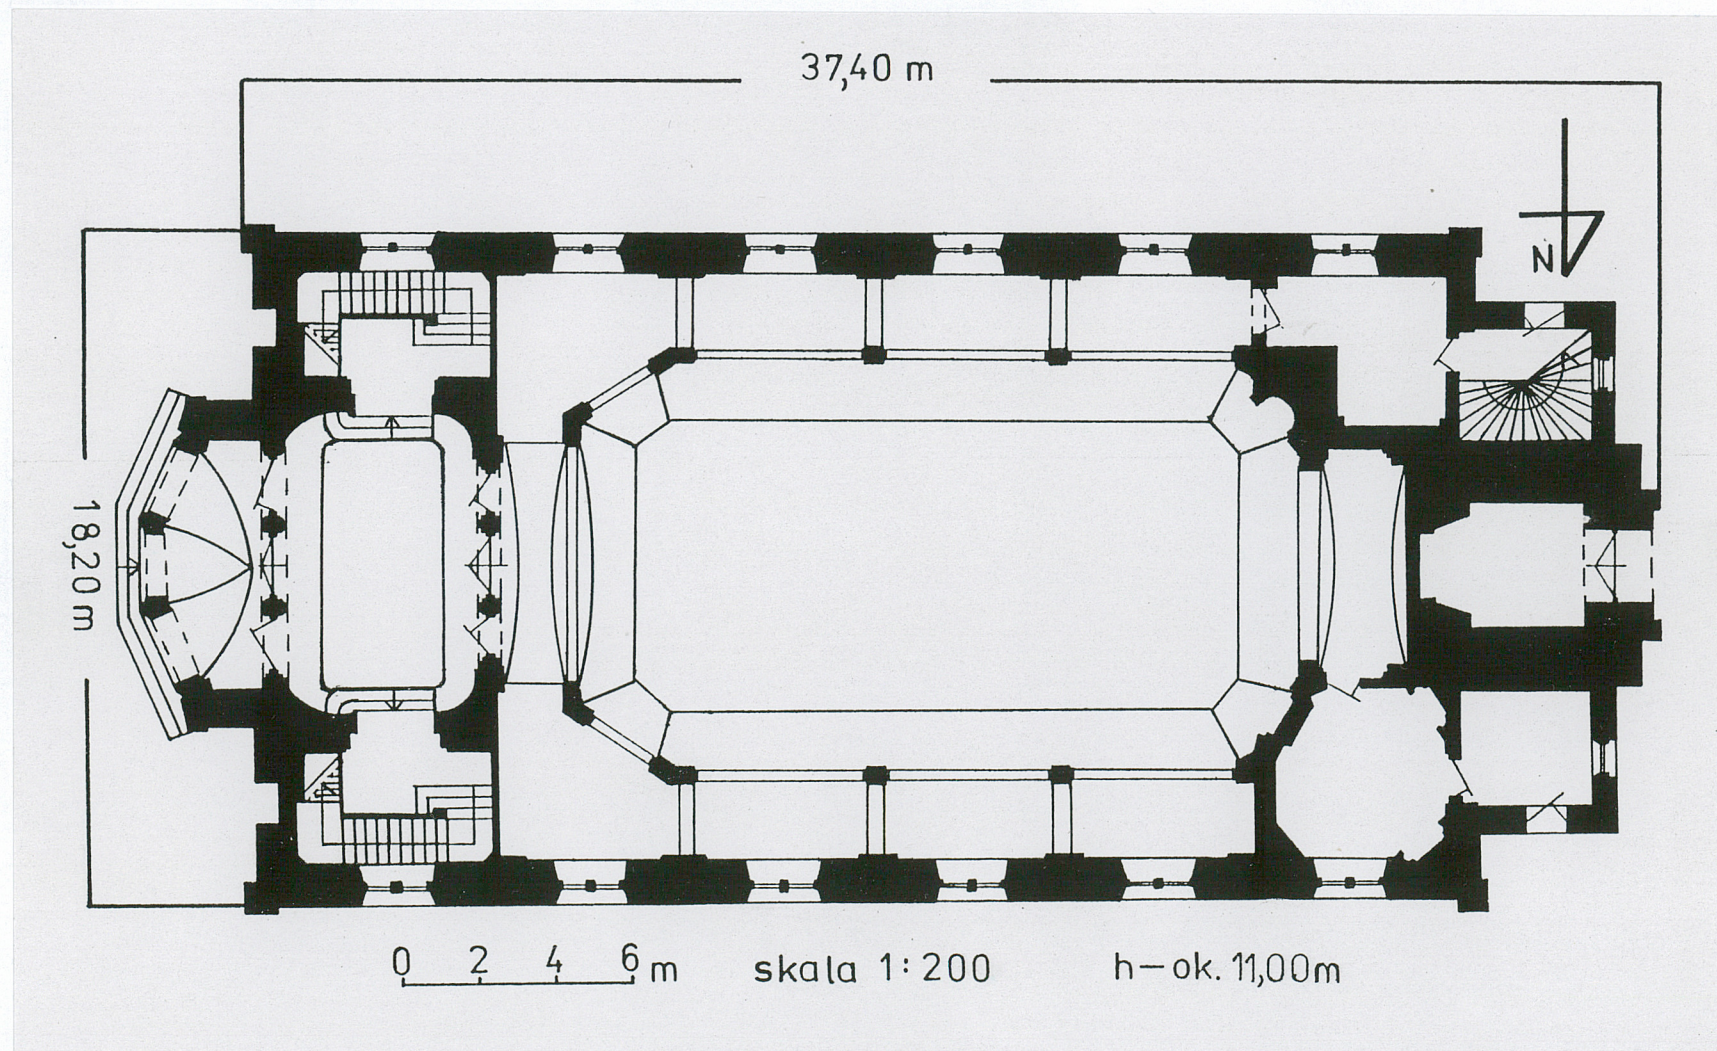
37. panorama miejscowości, widok z południa
38. zakrystia, wnętrze
39. rzut przyziemia w skali 1:200
40. fragment mapy topograficznej z roku 1889, aktualizowanej w 1921, 1932.
