OŚRODEK DOKUMENTACJI
ZABYTKÓW W WARSZAWIE
KARTA EWIDENCYJNA ZABYTKÓW
ARCHITEKTURY I BUDOWNICTWA

KOŚCIÓŁ PARAFIALNY OB. FILIALNY P.W. ŚW. MICHAŁA ARCHANIOŁA

1600-1638

WYSZĘCICE

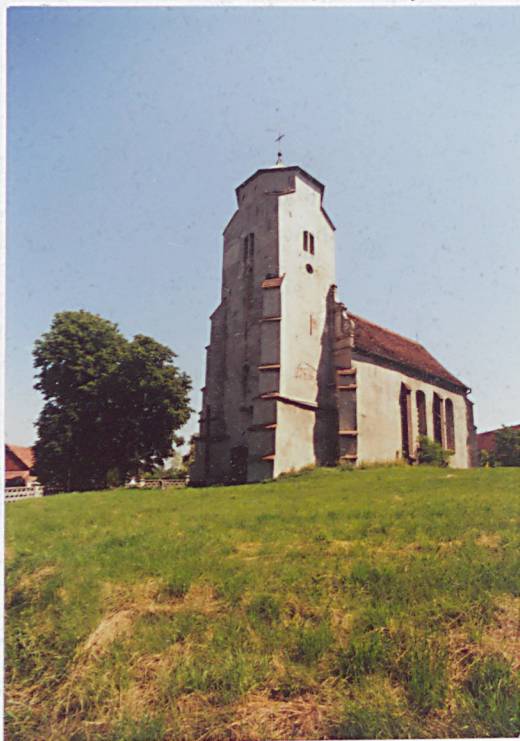
widok ogólny od pld. - zach.

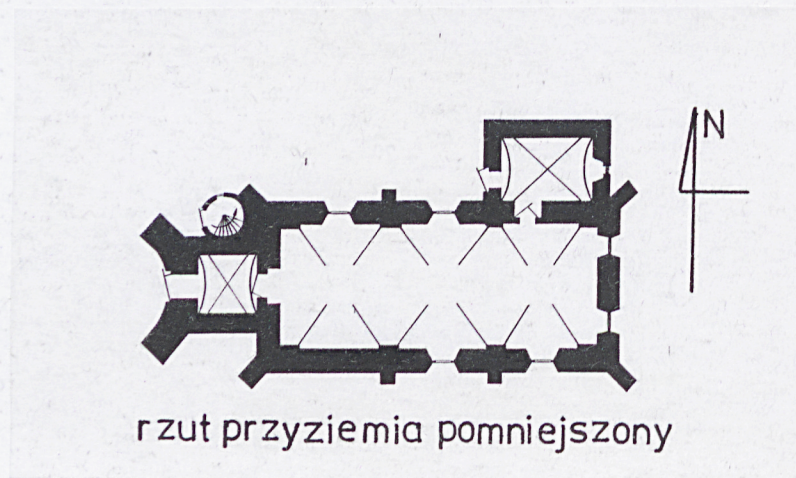
rzut przyziemia pomniejszony

Kościół salowy o jednoprzestrzennym trójprzęsłowym korpusie, zbudowanym planie prostokąta, z przylegającą do niego, od zachodu na osi, wieżą wzniesioną na planie kwadratu. W przyziemiu wieży kruchta.

Prezbiterium wydzielone w przeszle pierwszym od wschodu. Od północy do prezbiterium przylega zakrystia wzniesiona na planie prostokąta. W zachodniej części korpusu empora organowa.

Między korpusem a wieżą, w narożu pln.-zach. dobudowana, wzniesiona na planie odcinka koła, wieżyczka mieszcząca klatkę schodową prowadzącą na emporę oraz górne kondygnacje wieży.

Główne wejście do kościoła prowadzi od zachodu poprzez kruchtę w przyziemiu wieży. Wejście z prezbiterium do zakrystii umieszczone w przeszle pierwszym od wschodu. Wejście do zakrystii również od zewnątrz, od strony zachodniej.

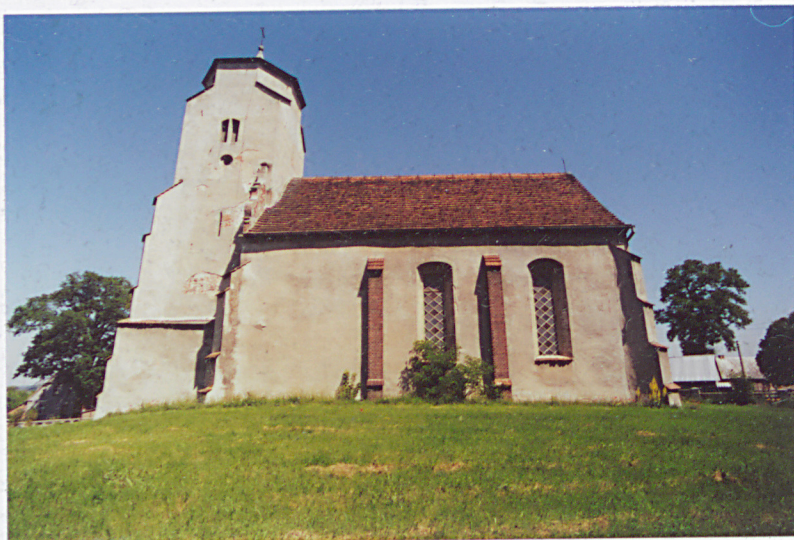
1

Elewacja południowa: dwuosiowa niesymetryczna. We wschodniej części elewacji dwa wąskie otwory okienne zamknięte lukiem odcinkowym. Po obu stronach zachodniego otworu okiennego wąskie jednouskokowe przypory wykonane z cegły klinkierowej. Elewacja zwieńczona profilowanym gzymsem koronującym.

1. Elewacja południowa
2. Elewacja północna.
3. Elewacja wschodnia.
4. Wieża, elewacja zachodnia.
5. Wieżyczka klatki schodowej.
6. Elewacja zach. korpusu, szczyt.

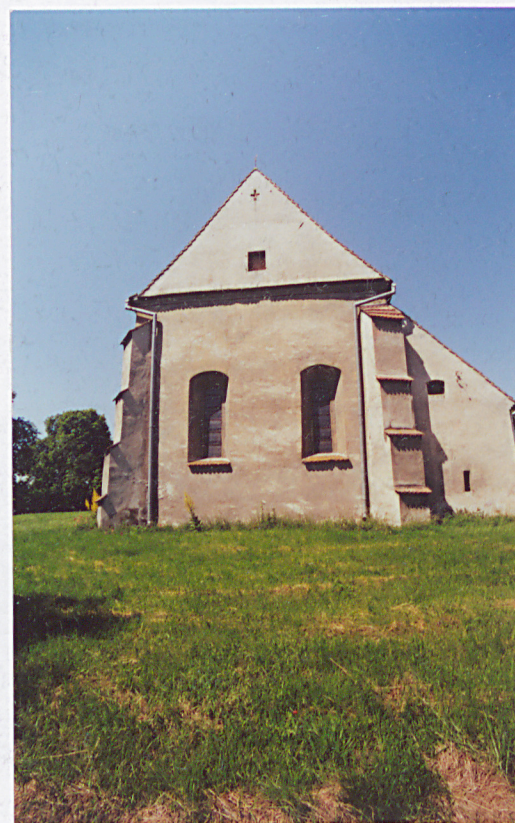
3

Elewacja wschodnia: dwuosiowa symetryczna zwieńczona trójkątnym szczytem. Ujęta skośnymi uskokowymi przyporami sięgającymi 2/3 wysokości korpusu. W każdej z osi elewacji wąski wysoki prostokątny otwór okienny zamknięty lukiem odcinkowym. Szczyt wieńczący elewację oddzielony profilowanym gzymsem okapowym przykrytym dachówką karpiówką. W centrum szczytu prostokątny otwór wentylacyjny, nad nim otwór w formie równoramiennej krzyża.

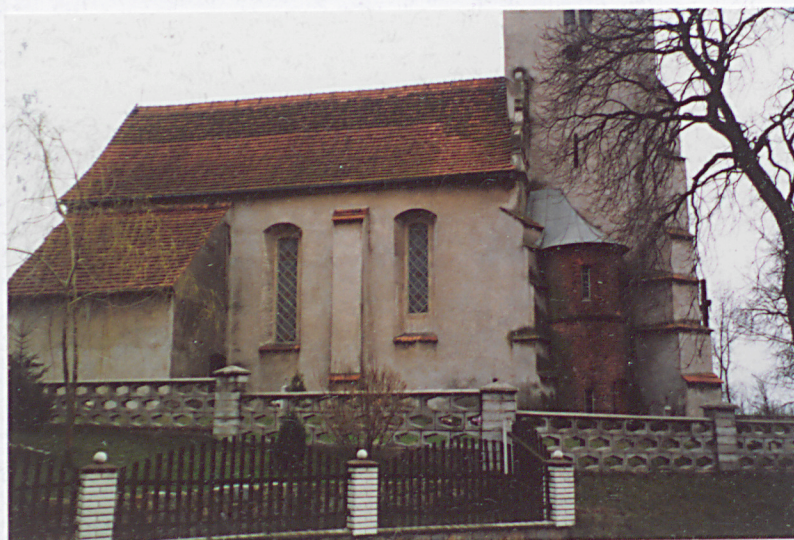
2

Elewacja północna: dwuosiowa niesymetryczna. Do wschodniej części elewacji przylega zakrystia kryta dachem pulpitowym. W każdej z osi elewacji wysoki otwór okienny zamknięty lukiem odcinkowym; w zachodnim otworze okiennym, w dolnej części glifu światło otworu zamurowane. Elewacja zwieńczona profilowanym gzymsem koronującym.

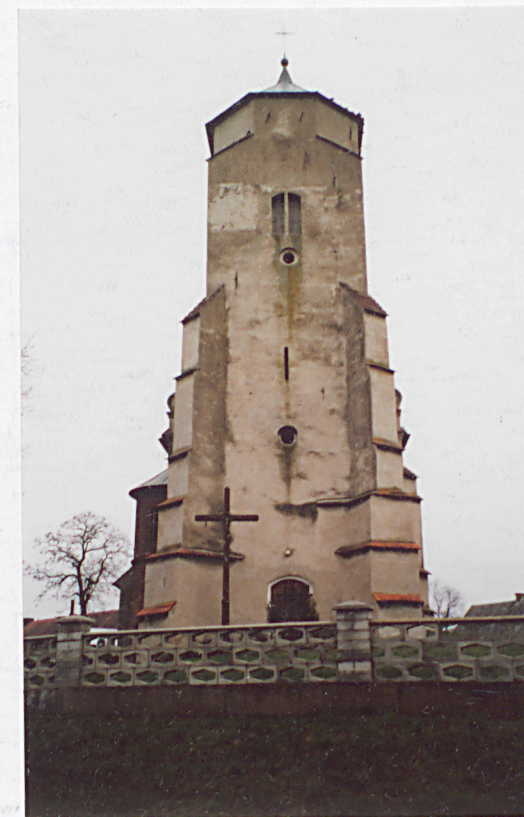
4

Elewacja zachodnia: jednoosiowa. W kondygnacji pierwszej na osi, poprzeczony jednobiegowymi schodami wyrównawczymi, prostokątny zamknięty łukiem odcinkowym otwór drzwiowy, umieszczony w nieco większej płycinie o analogicznym wykroju; drzwi wejścia głównego jednoskrzydłowe deskowolistwowe z pasowymi zawiasami zdobionymi giętymi listwami. W kondygnacji pierwszej przypory połączone z elewacją wieży łagodną krzywizną. W kondygnacji II i III elewacja wieży rozwiązana analogicznie jak w elewacjach płn. i płd.

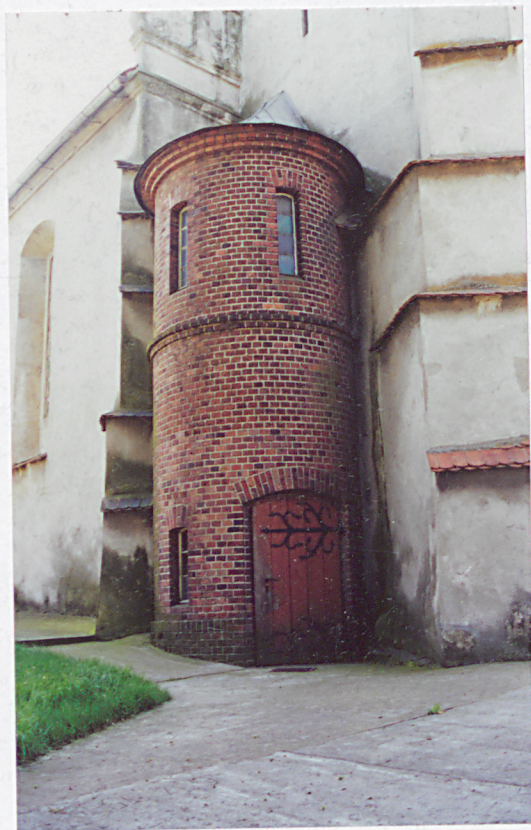
5

Wieżyczka klatki schodowej: dostawiona w płn.-wsch. narożu między korpusem a wieżą. Wzniesiona z cegły kinkierowej. Posadowiona na niewysokim cokole. W kondygnacji pierwszej, w zachodniej części elewacji otwór drzwiowy zamknięty łukiem odcinkowym. Po płn. stronie otworu drzwiowego niewielki otwór okienny zamknięty łukiem odcinkowym. Kondygnacja pierwsza od drugiej oddzielona wąskim uskokowym gzymsem. W kondygnacji II dwa otwory okienne analogiczne jak w kondygnacji pierwszej. Całość wieńczona uskokowym gzymsem koronującym.

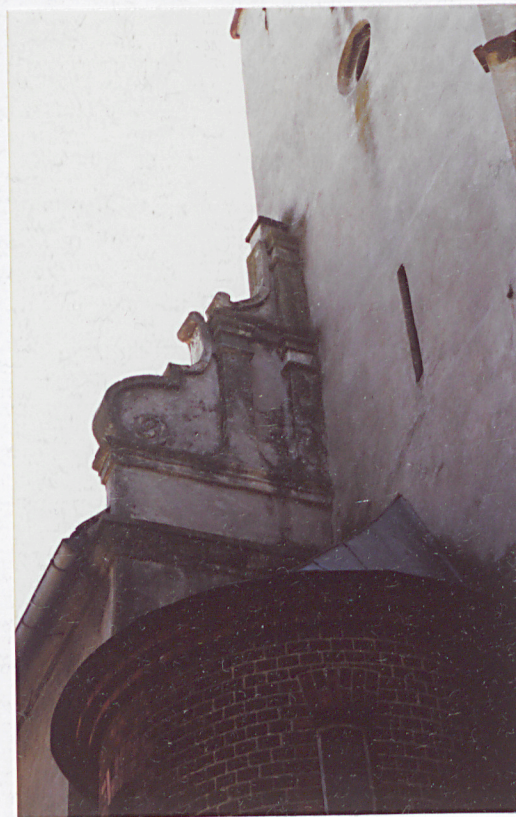
6

Elewacja zachodnia: Na osi do elewacji przylega trójkondygnacyjna wieża. Elewacja zwieńczona, przesłoniętą częściowo przez wieżę, dwukondygnacyjnym szczytem rozczłonkowanym wąskimi pilastrami; krawędzie szczytu zdobione niewielkimi spływami wolutowymi.

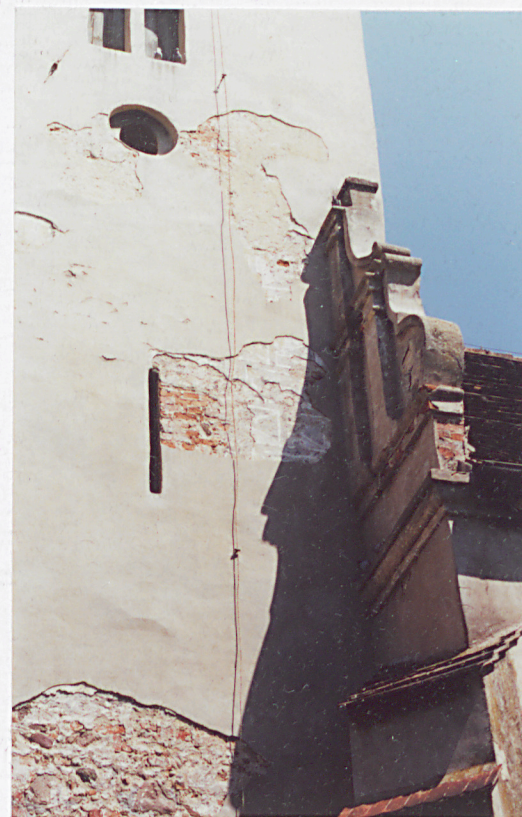
7

Elewacje południowa i północna: analogiczne, jednoosiowe. Kondygnacja pierwsza, bez otworów okiennych, zwieńczona gzymsem okapowym przykrytym dachówką karpiówką. W kondygnacji drugiej, w górnej części, wąski prostokątny otwór wentylacyjny. Na elewacji południowej spod tynku widoczne zachowane fragmenty sgrafitta. W kondygnacji trzeciej niewielki okulus, nad którym dwa wąskie otwory wentylacyjne.

7. Wieża, elewacja pld., widoczne fragmenty sgraffita.
8. Wątek murów kościoła.
9. Zakrystia, widok od pln.-zach.
10. Wnętrze, widok w kierunku prezbiterium.

20. Najpilniejsze postulaty konserwatorskie - remont pokrycia dachu korpusu; - osuszenie ścian nawy; - naprawa osypujących się tynków wnętrza (płd.-zach. część nawy); - uzupełnienie tynków zewnątrz; - wykonanie badań stratygraficznych zewnątrz, ze względu na zachowane fragmenty sgraffita, w celu określenia stopnia zachowania dekoracji; - wykonanie badań stratygraficznych wnętrza: sklepienie i ściany; - zabezpieczenie otworów okiennych wieży; - konserwacja prospektu organowego;

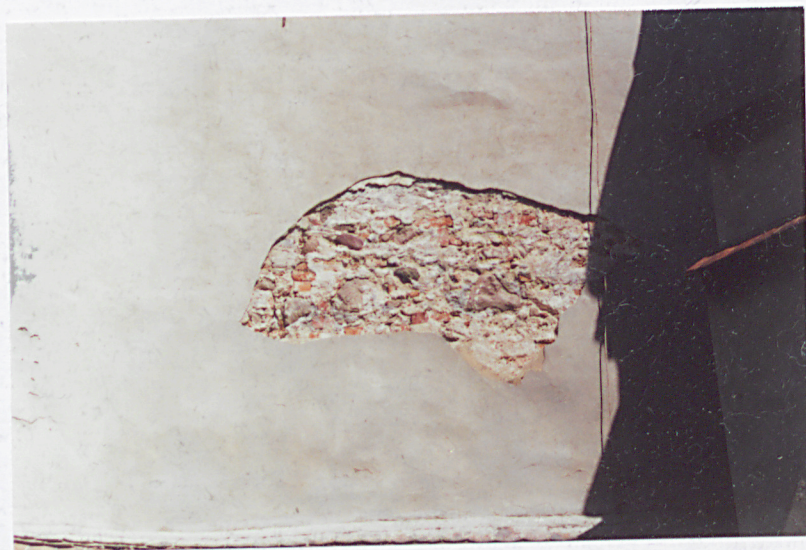
8

- ściany murowane z kamienia polnego z użyciem cegły, tynkowane
- w partii przyziemia widoczne spod tynku dużych rozmiarów kamienie polne
- wieżyczka mieszcząca klatkę schodową - murowana z cegły klinkierowej - wewnątrz wieżyczki tynkowane
- przypory przy elewacji pld. korpusu - wykonane z cegły klinkierowej
- uskoki wszystkich przypór przykryte dachówką karpiówką

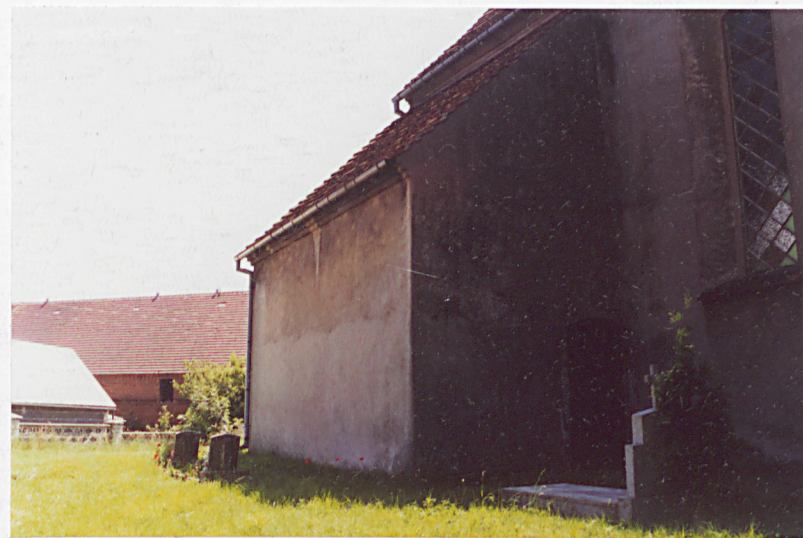
9

Elewacja wschodnia: jednoosiowa, na osi wąski otwór okienny, pierwotnie zamknięty lukiem odcinkowym, ob. przemurowanym na prostokątny; w górnej części elewacji niewielki otwór zamknięty lukiem odcinkowym, zabezpieczony deskami.

Elewacja południowa: bez otworów, zwieńczona uskokowym gzymsem koronującym.

Elewacja zachodnia: jednoosiowa; w południowej części elewacji otwór drzwiowy zamknięty lukiem odcinkowym.

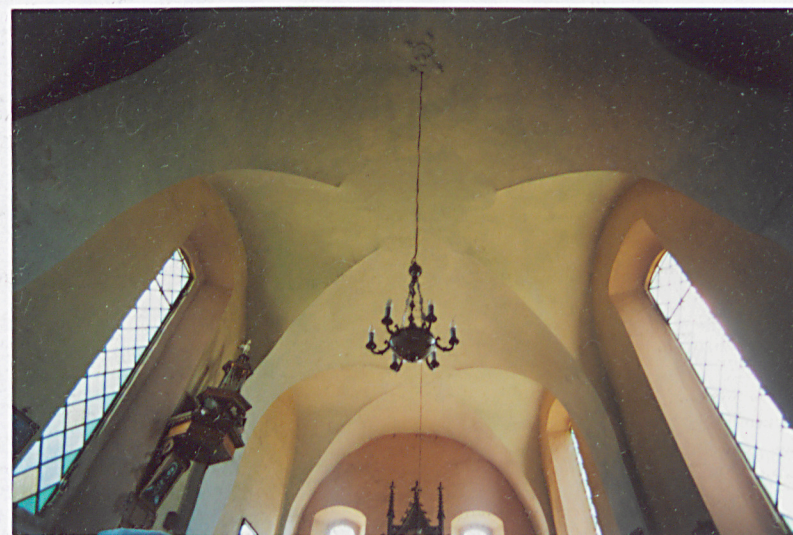
12

Kościół salowy jednoprzestrzenny; trójprzęsłowy. Prezbiterium wydzielone w przęśle pierwszym od wschodu. Wnętrze przykryte sklepieniem kolebkowym z lunetami wspartymi na szerokich lizenach. Środkowa część sklepienia każdego z przęseł zdobiona wyciśniętą w sztucznym kamieniu plakieta; w przęśle pierw-

11. Wnętrze, widok w kierunku empory organowej.
12. Sklepienie korpusu.
13. Wnętrze korpusu, ściana pln.
14. Zakrystia, wnętrze.
15. Podchórze.
16. Kruchta, wnętrze.

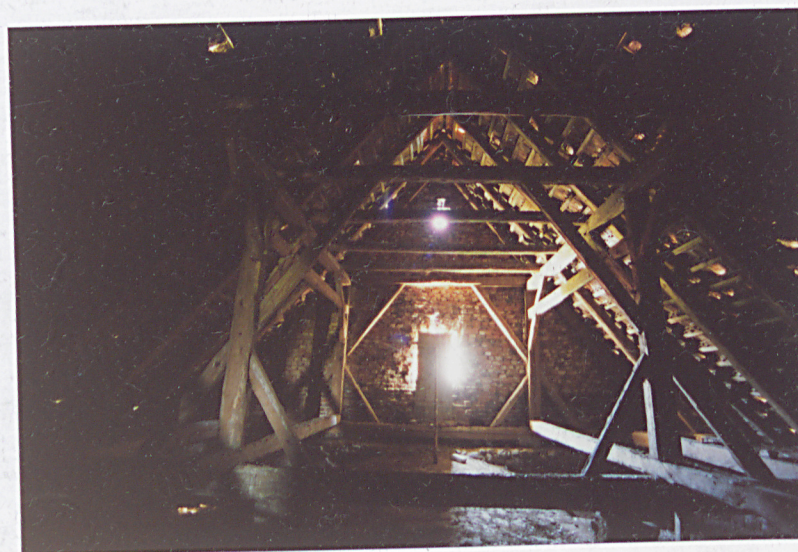
19

- wieżba dachowa drewniana o konstrukcji krokwiowo-jętkowej wspartej na dwóch rzędach stoliczków, wzmocniona dodatkowo mieczami, przechodzącymi przez stolec i sięgającymi jętki

17. Sklepienie kruchty.
18. Wnętrze klatki schodowej.
19. Wieżba dachowa.
20. Drzwi wejścia głównego.
21. Drzwi zakrystii.
22. Drzwi klatki schodowej.
23. Drzwi prowadzące z prezbiterium do zakrystii.

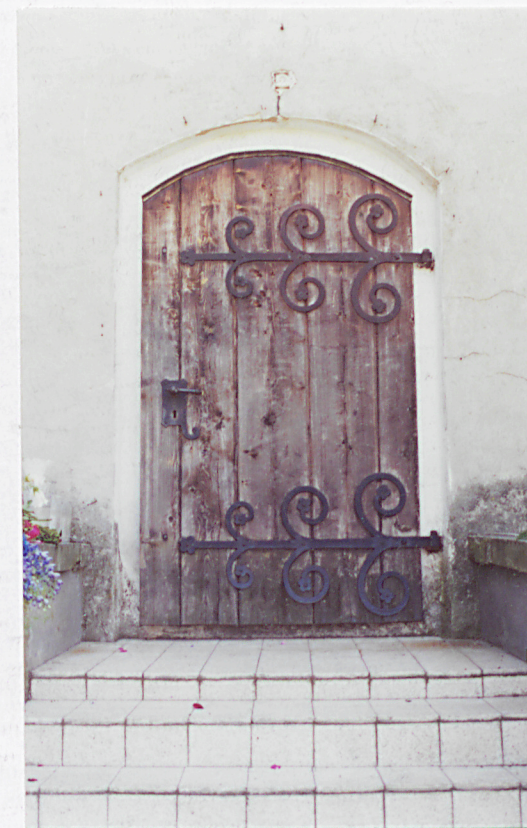
20

- drzwi wejścia głównego oraz prowadzące do zakrystii a także do klatki schodowej - drewniane jednoskrzydłowe deskowo-listwowe, z pasowymi zawiasami dekorowanymi ozdobnie giętymi okuciami

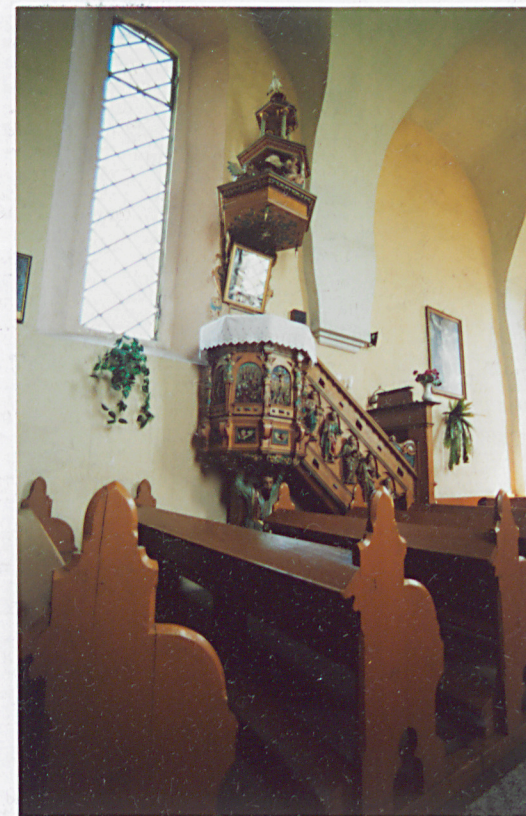
25

Wyposażenie kościoła stanowi XVII - wieczna drewniana ambona. Kosz ambony wsparty na słupie z figurą przedstawiającą Mojżesza, zdobiony czterema płycinami z płaskorzeźbionymi przedstawieniami scen Męki i Zmartwychwstania Chrystusa; płyciny rozdzielono hermowymi pilastarami; schody prowadzące na ambonę zabezpieczone bramką w której jednoskrzydłowe drzwi pływowe; na balustradzie schodów figury sześciu apostołów.

24. Korpus, drzwi prowadzące do kruchty.
25. Ambona.
26. Plakieta zdobiąca sklepienie nad emporą organową.
27. Plakieta zdobiąca sklepienie nad prezbiterium.

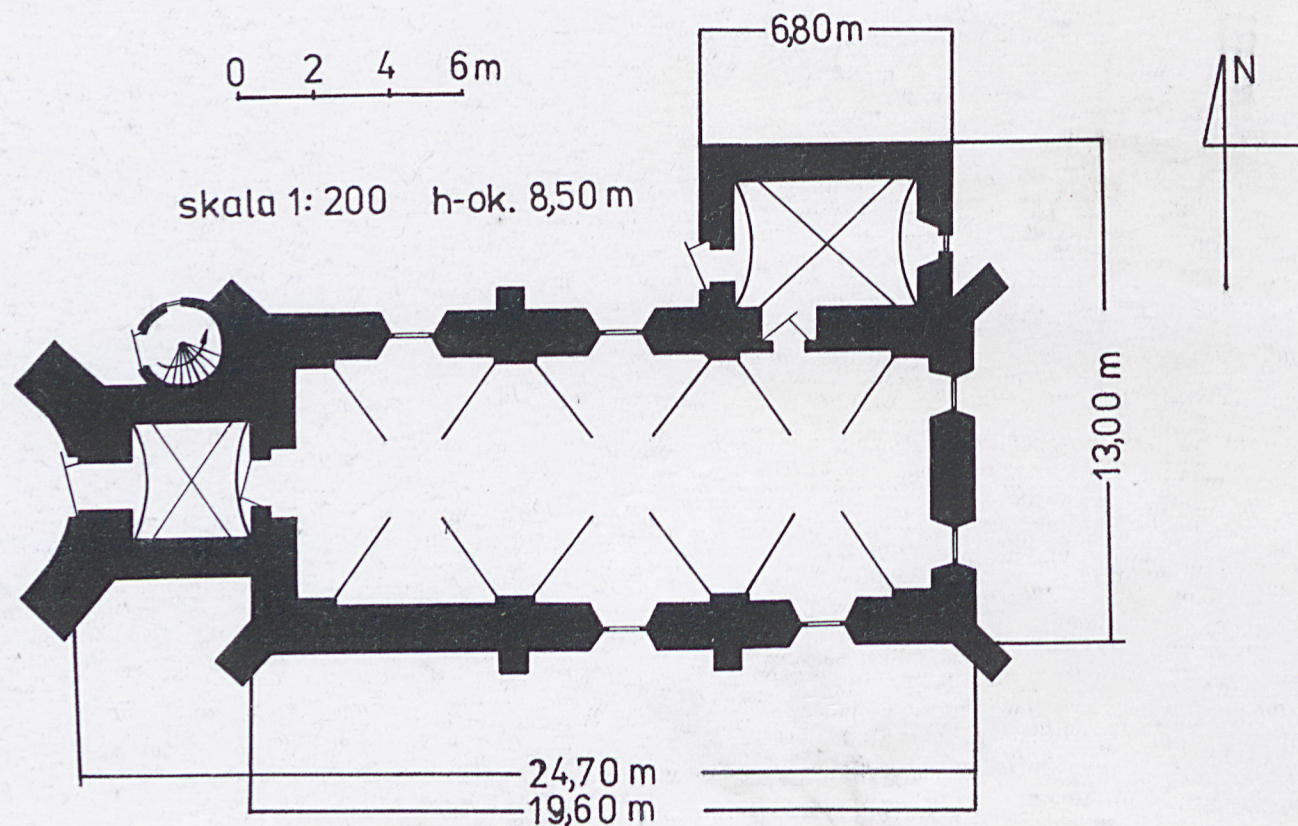
29

28. Plakieta zdobiąca sklepienie przęsła środkowego.
29. Rzut przyziemia w skali 1:200.
30. Reprodukacja fragmentu mapy topograficznej z roku 1889, aktualizowanej w 1927 i 1932 r
