OŚRODEK DOKUMENTACJI
ZABYTEKÓW W WARSZAWIE
KARTA EWIDENCYJNA ZABYTEKÓW
ARCHITEKTURY I BUDOWNICTWA

KOŚCIÓŁ KATOLICKI, PARAFIALNY P.W. ŚW. ANNY

1 poł. XIV w.;
XVIII w.

Szewce, ul. Strzeszowska 46
55-114 Wisznia Mała

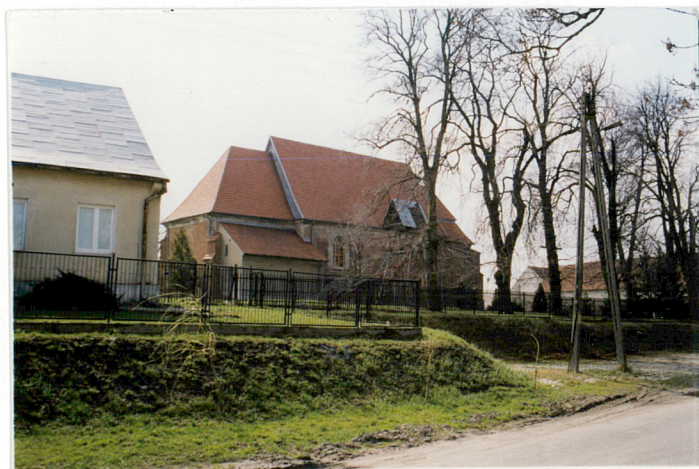
1. Widok ogólny od strony płn.-wsch.
2. Widok ogólny od strony płd.-zach.
3. Prezbiterium - elewacja wschodnia.
4. Prezbiterium + zakrystia - widok od wschodu.

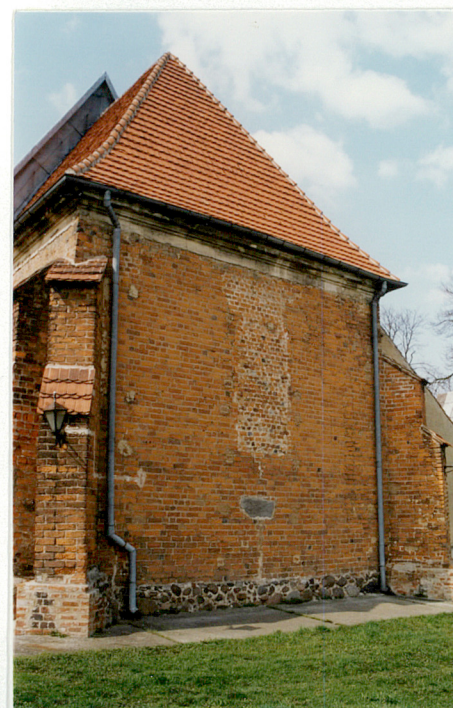
3.

Elewacja wschodnia: pierwotnie 1-osiowa; obecnie bez otworów. Widoczny symetrycznie umieszczony pierwotny otwór okienny (zamurowany).

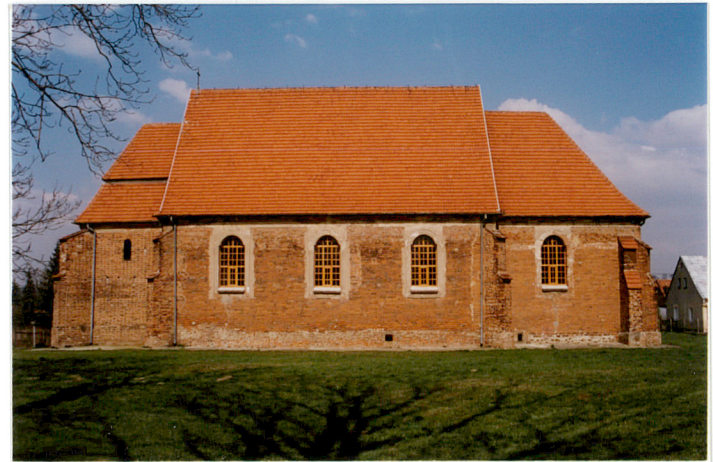
Elewacja południowa: 3-osiowa, o symetrycznym rozmieszczeniu otworów. W części wschodniej, w przyziemiu niewielki kwadratowy otwór, o kamiennym obramieniu z piaskowca doświetlający kryptę.

5. Widok od strony płd. - elewacje.
6. Widok od strony płn. - elewacje.
7. Elewacja zachodnia d. wieży.
8. Otwór wejściowy w elewacji zachodniej d. wieży.

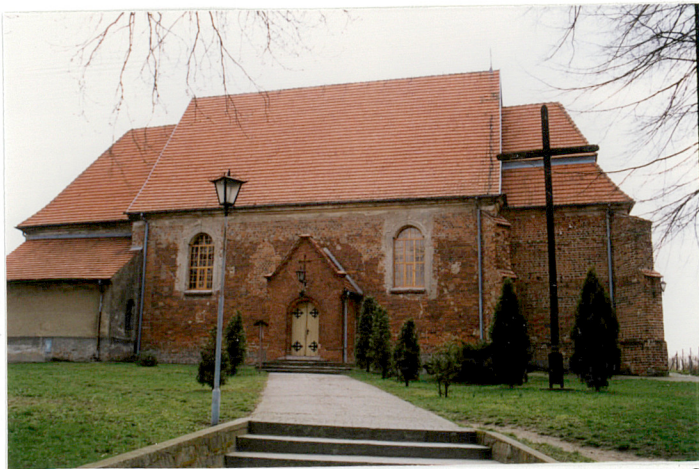
6.

Elewacja północna: 3-osiowa; w osi środkowej - kruchta północna z centralnie umieszczonym otworem wejściowym zamkniętym łukiem pełnym, zwieńczona trójkątnym szczytem. Po obu stronach kruchty, w osiach bocznych otwory okienne w tynkowych, uszakowych opaskach. Od strony wschodniej, pomiędzy pierwszą i drugą osią widoczny zarys pierwotnego otworu okiennego, ob. zamurowanego.

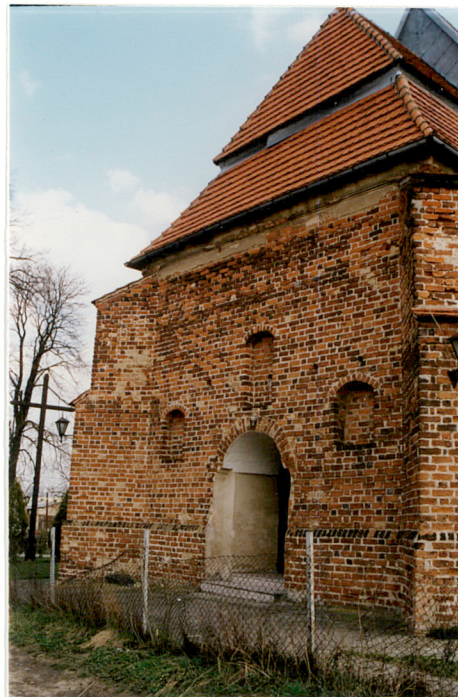
7

Elewacja zachodnia: pierwotnie 3-osiowa, ob. 1-osiowa z centralnie w osi środkowej umieszczonym otworem wejściowym zamkniętym łukiem pełnym, nad którym płytka pseudoblenda (zamurowany dawny otwór okienny, w kształcie niewielkiego prostokąta zamkniętego łukiem odcinkowym). Po bokach otworu wejściowego, symetrycznie rozmieszczone identyczne pseudoblendy.

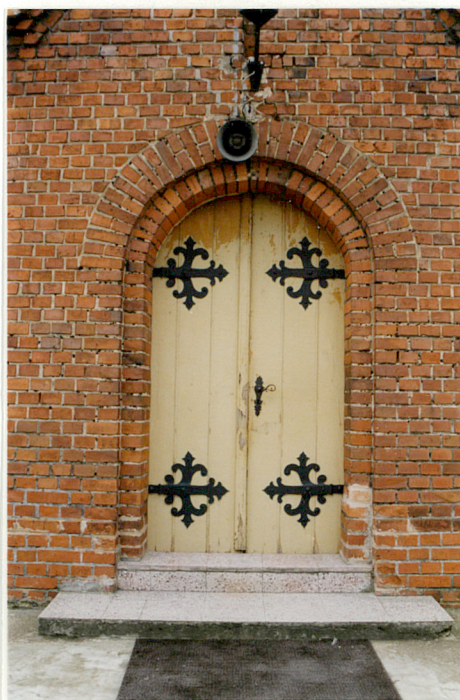
9. Otwór wejściowy w elewacji północnej kruchty płn.
10. Zamurowany otwór okienny w elewacji płn. nawy.
11. Typowe obramienie otworu okiennego.
12. Otwór okienny doświetlający kryptę.

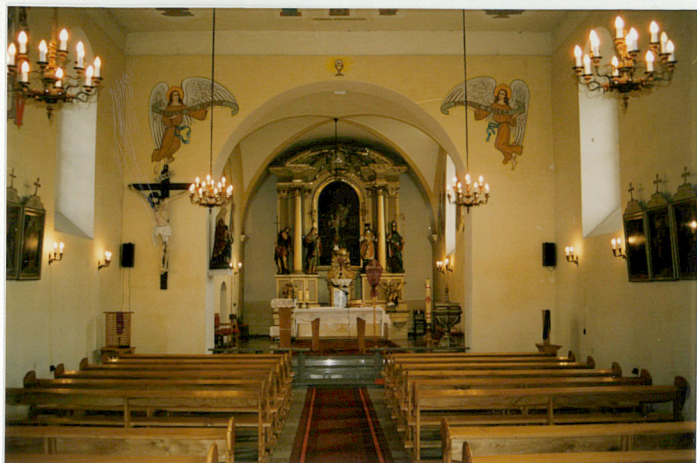
13. Wnętrze - widok w kierunku prezbiterium.
14. Sklepienie prezbiterium.
15. Wnętrze - widok w kierunku empory organowej.
16. Schody prowadzące na emporę organową.

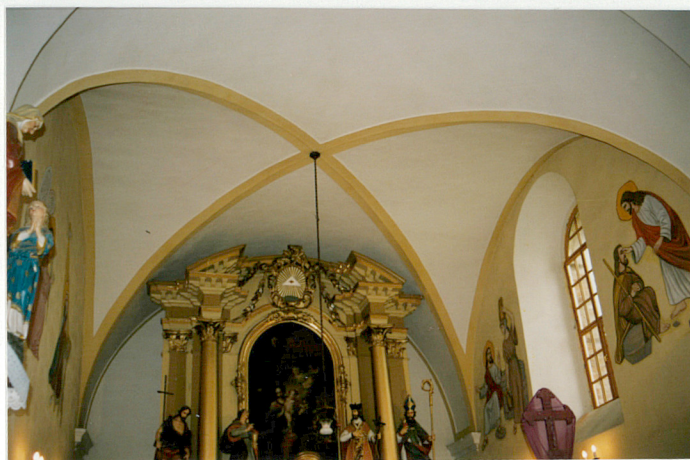
14.

- prezbiterium: ceglane sklepienie krzyżowe o zaakcentowanych szwach i wspornikach; otynkowane
- nawa: płaski strop drewniany z podsufitką; otynkowany
- zakrystia: ceglane sklepienie kolebkowe, otynkowane
- kruchta zachodnia (pozostałość wieży): ceglane sklepienie kolebkowe, otynkowane
- kruchta północna: pseudokolebka, drewniana, otynkowana

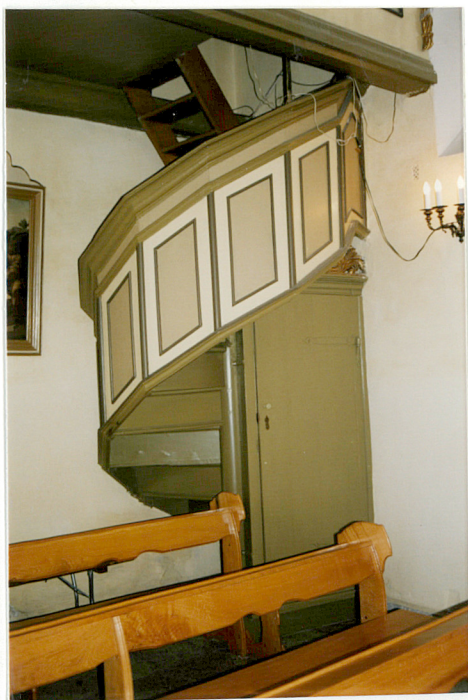
16.

- z nawy na emporę organową: drewniane, kręte schody z płycinową balustradą i profilowaną poręczą, przechodzące w jednobiegowe, drewniane typu drabiniastego
- w kruchcie zachodniej na wyższą kondygnację: jednobiegowe, drewniane typu drabiniastego, współczesne

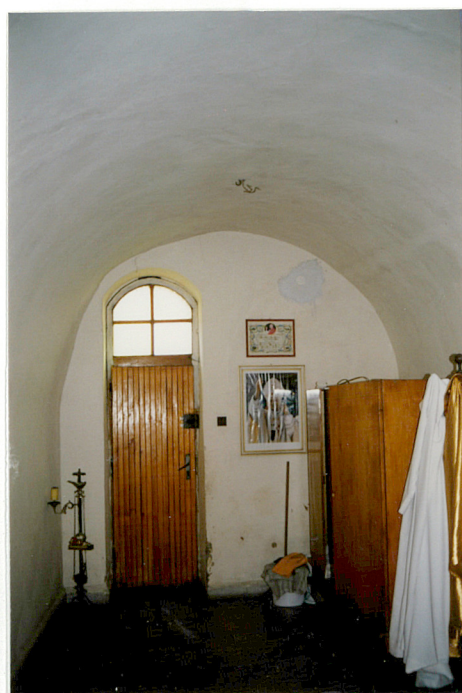
17. Zakrystia - sklepienie kolebkowe.
18. Nawa - portal gotycki w ścianie północnej.
19. Przyziemie d. wieży - portal gotycki w ścianie wschodniej.
20. Przyziemie d. wieży - wnętrze ze schodami na wyższą kondygnację.

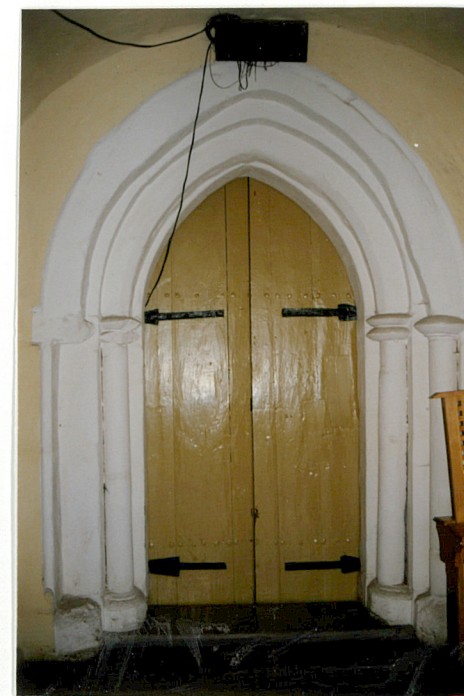
19.

- **parter d. wieży:** sklepiony kolebą; w ścianie wschodniej gotycki portal (1 ćw. XIV w.), z piaskowca, ostrołukowy, z dwiema parami kolumn wspartych na wielobocznych cokołach

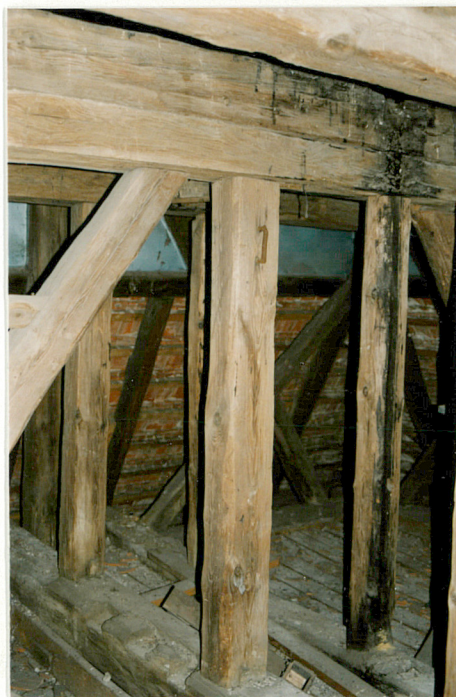
21. Dawna wieża - fragment konstrukcji drugiej kondygnacji.
22. Fragment konstrukcji więźby dachowej nad nawą.

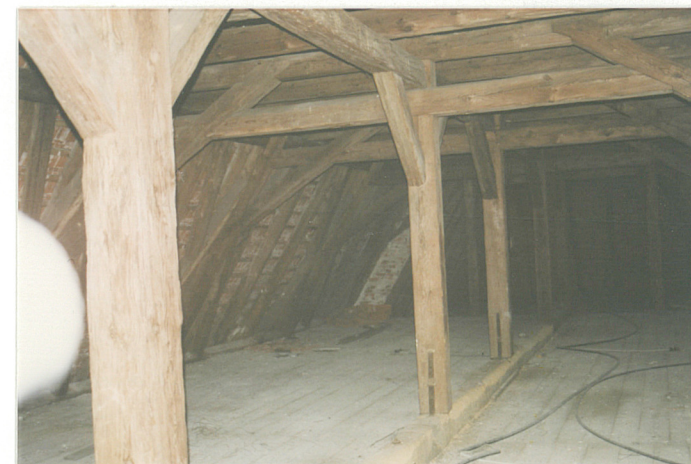
22.

- nad nawą: drewniana konstrukcja jętkowo - stolcowa wzmocniona dodatkowymi zastrzałami; dach dwuspadowy
- nad prezbiterium: drewniana konstrukcja krokwiowo - jętkowa; dach trójspadowy
