Nr *11034*  
DOLNOŚLĄSKIE

WILLA MILENZ

2. Czas powstania  
ok. 1898 r.

Wrocław, ul. ks. Norberta Bończyka 5

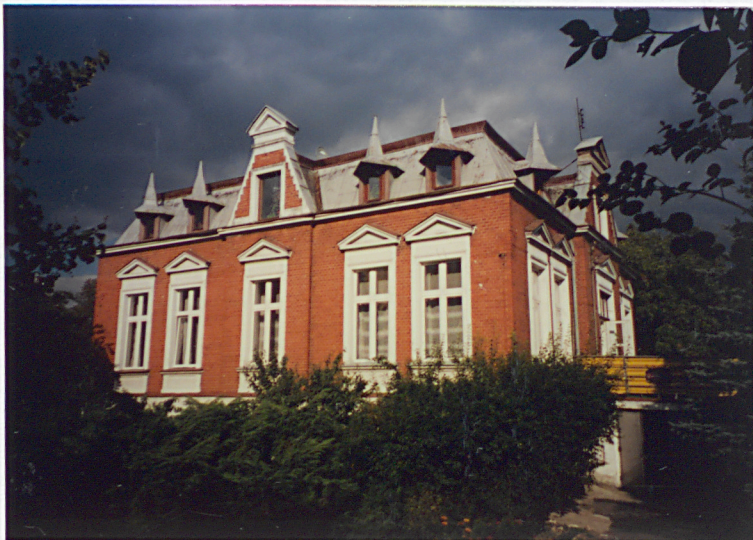
1. Widok od strony płd.-zach.
2. Elewacja północna (wejściowa).
3. Elewacja zachodnia.
4. Elewacja południowa.
5. Elewacja wschodnia.
6. Otwór wejściowy w elewacji północnej.
7. Stolarka drzwiowa otworu wejściowego.
8. Zwieńczenie pseudoryzalitu w elewacji zachodniej.
9. Otwory okienne w elewacji południowej.
10. Otwór okienny w kondygnacji piwnic.
11. Piwnice - sklepienie odcinkowe.
12. Poddasze - fragment konstrukcji dachu.
- 13.-16. Sztukaterie stropów.
17. Wnętrze w części płd.-zach.
18. Stolarka drzwiowa w pomieszczeniach parteru.
19. Hol - stolarka drzwiowa.
20. Wewnętrzne schody na poddasze.
21. Żeliwny kaloryfer z dekoracją roślinną.

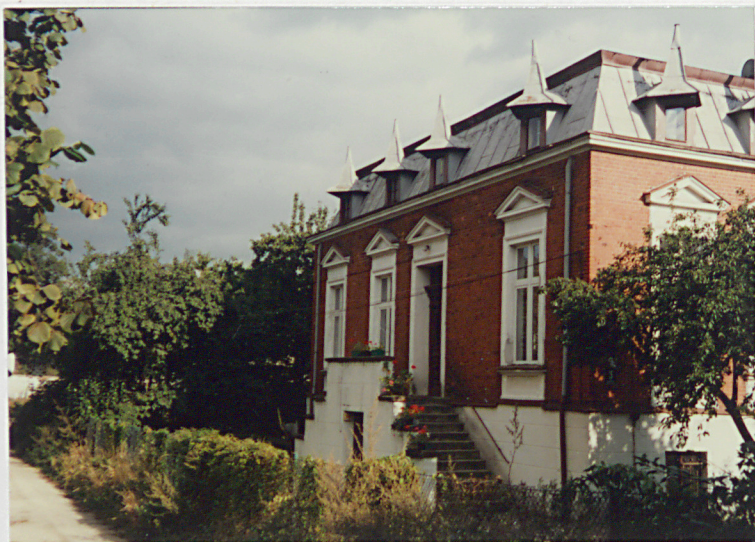
2.

*Elewacja północna (wejściowa)* - 4-osiowa, niesymetryczna, poprzedzona podestem, na który prowadzą rozdzielne dwubiegowe schody. Otwór wejściowy, umieszczony w drugiej osi od strony pld. Otwory okienne poddasza (lukarny) powtórzone w osiach parteru.

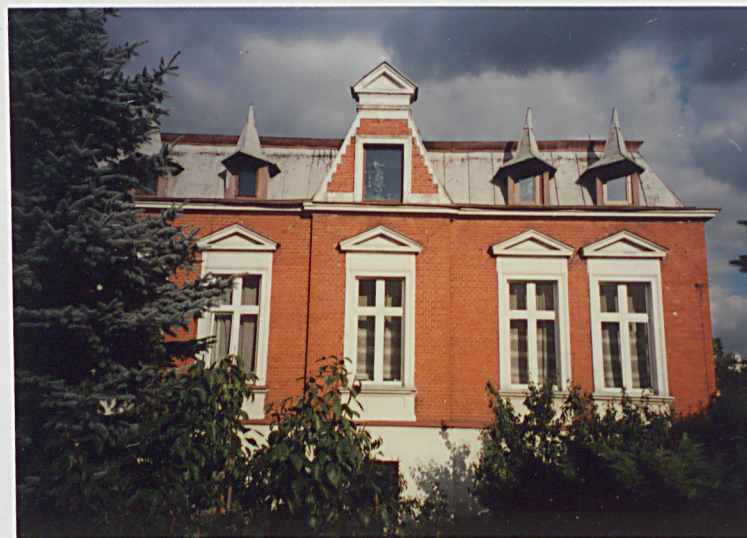
3.

*Elewacja zachodnia* - 5-osiowa, symetryczna, z centralnie umieszczonym płytkim, jednoosiowym pseudoryzalitem, zwieńczonym trójkątnym, ściętym szczytem z jednym otworem okiennym w gładziej tynkowanej opasce (szczyt zwieńczony trójkątnym naczółkiem) Otwory okienne umieszczone po obu stronach pseudoryzalitu po dwa otwory okienne. Osie okienne powtórzone w partii poddasza.

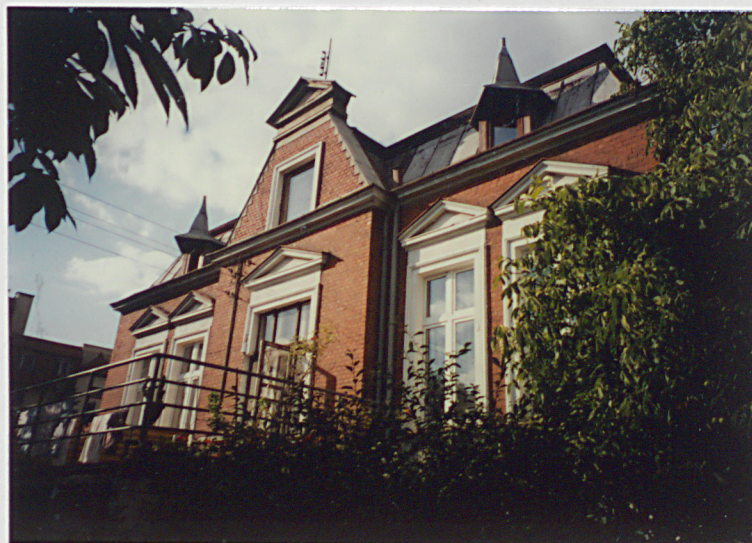
4.

*Elewacja południowa* - 5-osiowa, symetryczna z płytkim pseudoryzalitem w osi środkowej, zwieńczonym trójkątnym, ściętym szczytem, nad którym uproszczona strefa belkowania i trójkątny naczółek; w osi - otwór drzwiowy, z 3-skrzydłową stolarką drzwiową, nad krą nadświetle o powtórzonych podziałach. W partii poddasza, w trójkątnym szczycie otwór okienny jak w elewacji zachodniej.

Dwa otwory okienne po obu stronach osi środkowej zespolone; nad nimi w partii poddasza po jednym otworze okiennym (lukarna) umieszczonym między osiami okiennymi parteru.

W przyziemiu wtórnie dobudowany garaż, na którym rozwiązano taras.

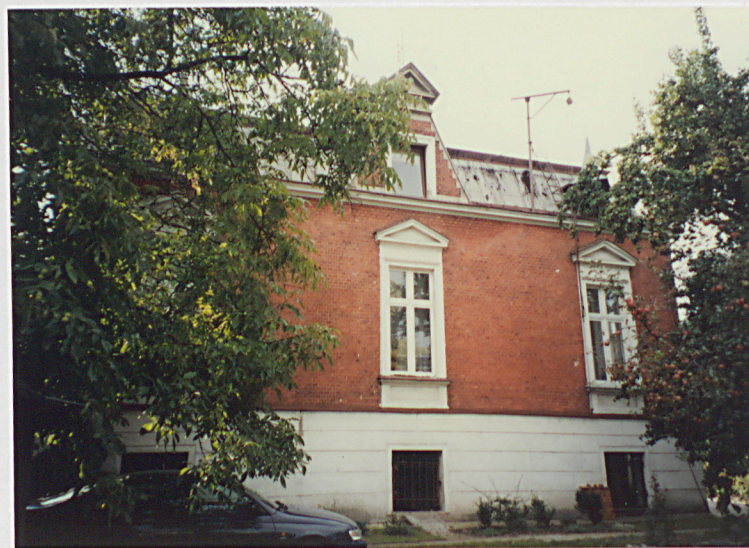
5.

*Elewacja wschodnia* - 3-osiowa, symetryczna, o regularnym rozstawie okien. Oś środkowa zaakcentowana w partii poddasza trójkątnym szczytem, identycznym jak zwieńczenie pseudoryzalitów. Osie skrajne powtórzone w poddaszu lukarnami.

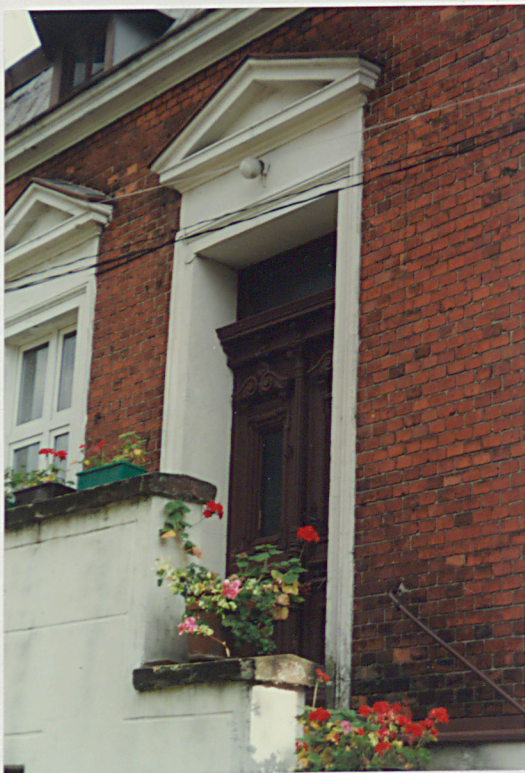
- otwór wejściowy prostokątny w profilowanym uskokowo obramieniu, nad którym gładkotynkowana strefa belkowania zwieńczona trójkątnym naczółkiem; stolarka drzwiowa: 2-skrzydłowe drzwi dwupłycinowe (o bogatym profilowanym słupku - kanelowany trzon zwieńczony pseudogłowicą) o zróżnicowanych, profilowanych płycinach, nad którymi jednopółciowe okno nadświetla i strefa belkowania podtrzymywana przez pseudokonsole

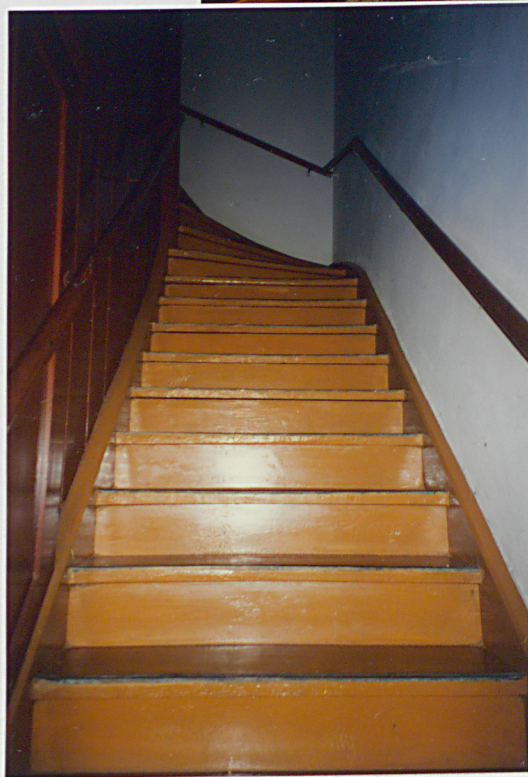
20.

- do piwnicy: schody drewniane, pełne jednobiegowe
- na poddasze: zabiegowe, drewniane z metalowymi listwami wzmacniającymi noski
- zewnętrzne schody: dwubiegowe rozdzielne prowadzące na podest wejściowy

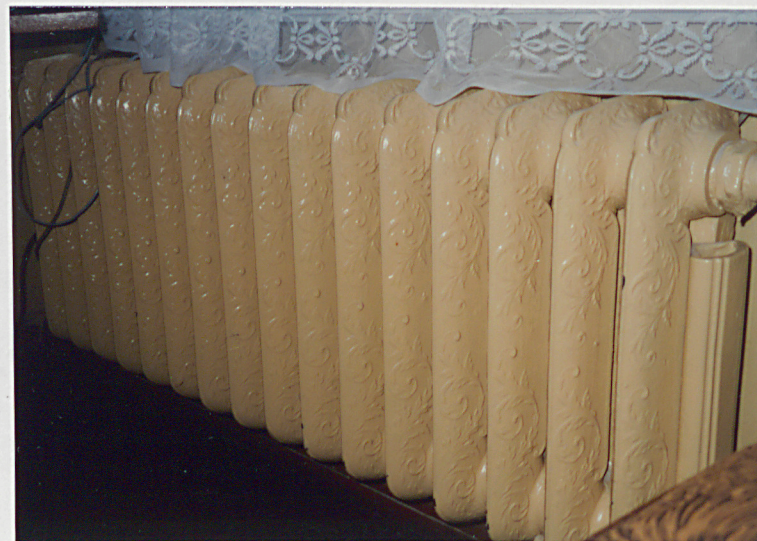
21.

- w piwnicach ceramiczny strop odcinkowy
- na parterze: fasetonowe stropy z dekoracją stiukową; w części plafony (pierwotnie z dekoracją malarską, ob. zamalowane emulsją na kolor biały)
- w pomieszczeniu narożnym (płd-zach.) kominek (karta zabytku ruchomego)
- zachowana płycinowa stolarka drzwiowa (wejściowe i wewnętrzne)
- w części pomieszczeń - wyposażenie (meble, kaloryfery) z okresu powstania willi
