**OŚRODEK DOKUMENTACJI
ZABYTEKÓW w WARSZAWIE**
KARTA EWIDENCYJNA ZABYTEKÓW
ARCHITEKTURY I BUDOWNICTWA

MOST

LUBIĄŻ

**MOST
W POCYSTERSKIM ZESPOLE KLASZTORNYM**

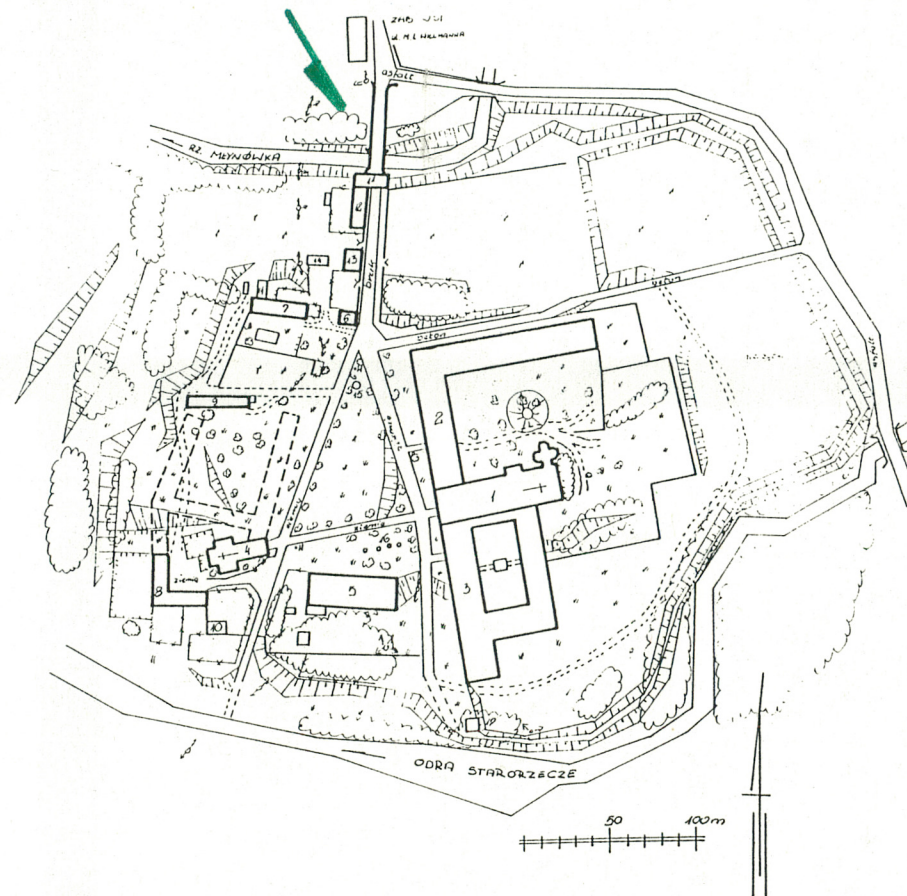
PLAN SYTUACYJNY ZESPOŁU KLASZTORNEGO

1. Kościół pw. Wniebowzięcia NPM
2. Pałac Opatów
3. Klasztor, część klauzurowa
4. Kościół pw. Św. Jakuba
5. Budynek browaru i piekarni
6. Kancelaria klasztorna, ob. budynek
mieszkalno - administracyjny
7. Dom mieszkalny oficjalistów
klasztornych, ob. mieszkalny
8. Dom mieszkalny rzemieślników
klasztornych, ob. mieszkalny
9. Wozownia, ob. budynek
magazynowo - gosp.
10. Mała wozownia, ob. budynek mieszkalny
11. Budynek bramny
12. Szpital klasztorny, ob. budynek mieszkalny
13. Stodoła, ob. restauracja
14. XX - wieczne budynki gospodarcze
15. Kolumna Maryjna
16. Wolnostojące rzeźby ogrodowe
17. Miejsce lokalizacji barokowych
budynków gospodarczych

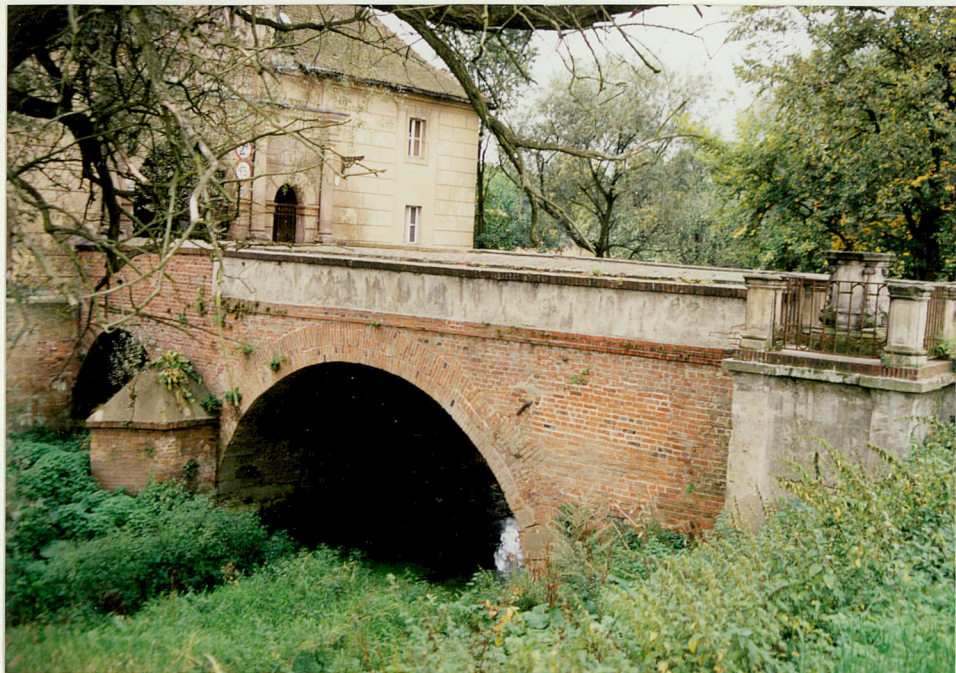
3

1. Widok mostu od pd.zach.
2. Nawierzchnia mostu - widok od pn.
3. Most - widok od pn.wsch.
4. Most - widok od pd.zach.
5. Balkon z cokołem rzeźby -
pn.zach. część mostu
