Nr 9816  
DOLNOŚLĄSKIE

PALAC - ob. ruina

ok. 1910

M I Ł C Z

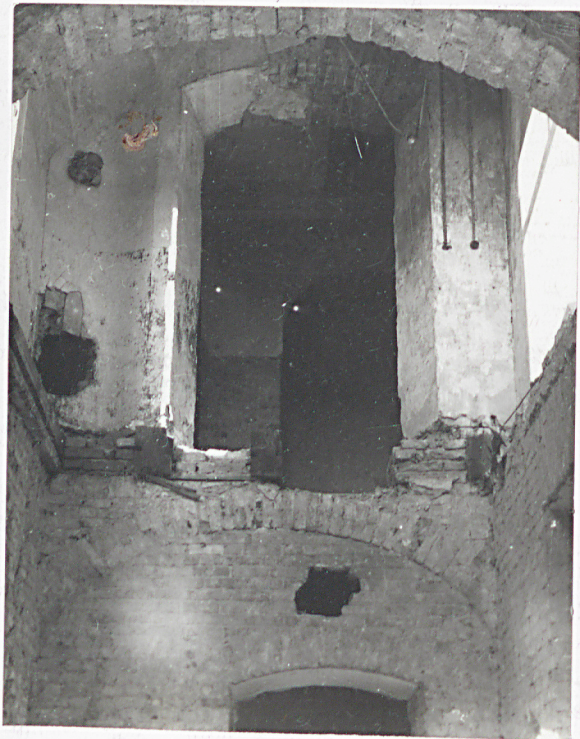
19.

Otwory okienne i drzwiowe prostokątne wydłużone w pionie, w pomieszczeniach gospodarczych od zachodu oraz na strychu małe, wydłużone poziomo. Ościeża od wewnątrz rozglifione /fot. 19/, w części pomieszczeń we wnękach.

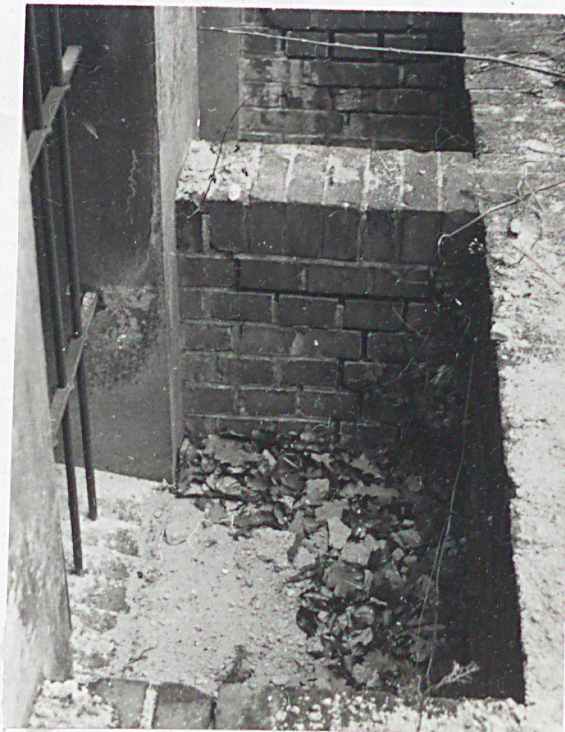
20.

Koza okien piwnicy ceglane /fot. 20/.

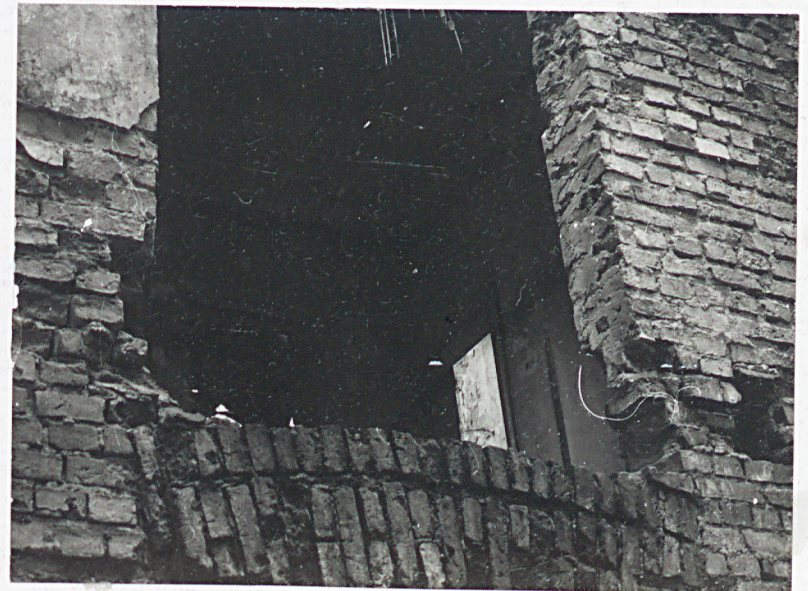
21.

Nadproża ceglane, proste i o profilu spłaszczonego łuku odcinkowego /fot. 21/. Łuki odciążające w sieni zachodniej o przekroju łukowatym.

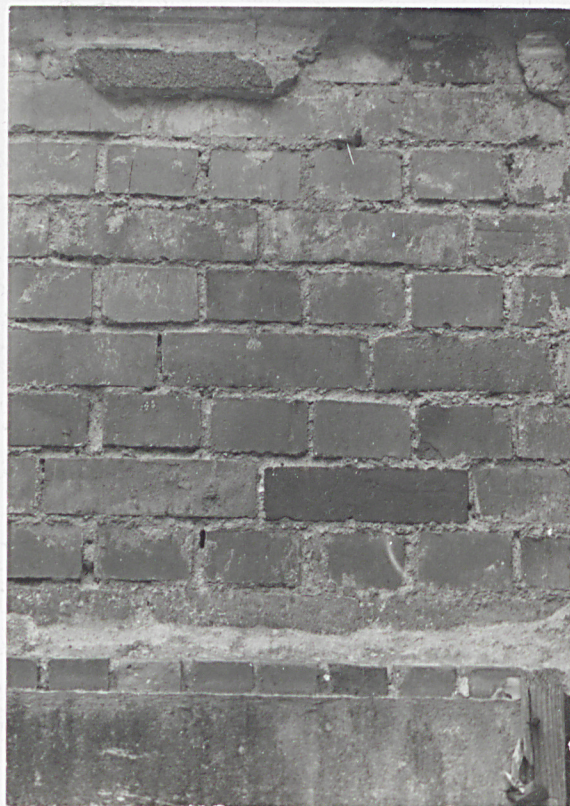
22.

Ściany o wątku krzyżowym /fot. 22/, obwodowe o grubości 60 cm, pozostałe nośne 40–50 cm, działowe w większości o szerokości 12 cm. Wszystkie ściany obustronnie tynkowane.

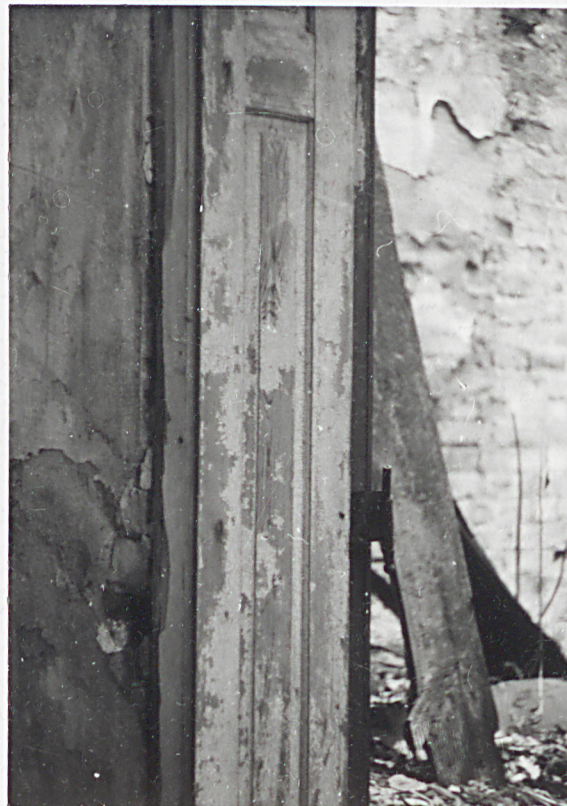
Drzwi: zachowane drewniane płycinowe obodrzwia /fot. 23/; drzwi wejściowe z nadświetlem, wewnętrzne w większości dwuskrzydłowe.

1. Widok ogólny od pd
2. Widok ogólny od pn
3. Widok ogólny od pn-zachodu
4. Elewacja pn - część środkowa
5. Widok ogólny od pd-wschodu
6. Widok ogólny od pn-zachodu
7. Widok ogólny od pn-zachodu
8. Elewacja pd - część środkowa
9. Elewacja pd.
10. J.w. - taras w narożniku pd-wschodnim
11. Elewacja pn - taras wejściowy
12. Widok od wschodu wzdłuż elewacji zachodniej
13. Taras wejściowy elewacji pn - filary
14. Przyziemie elewacji wschodniej
15. Gzyms kordonowy - fragment elewacji pn
16. Typowe obramienie okienne parteru
17. Typowe obramienie okienne piętra
18. Fragment zniszczonego stropu parteru w narożniku pn-wschodnim
19. Korytarz piętra - widok od wejścia zachodniego
20. Kosze okienne piwnicy - elewacja pd
21. Sień zachodnia - fragment ściany
22. Wątek muru - lico ściany pd
23. Typowe odrzwia parteru
24. Fragment gzymsu tarasu pd
25. Fragment balustrady żeliwnej tarasu pn

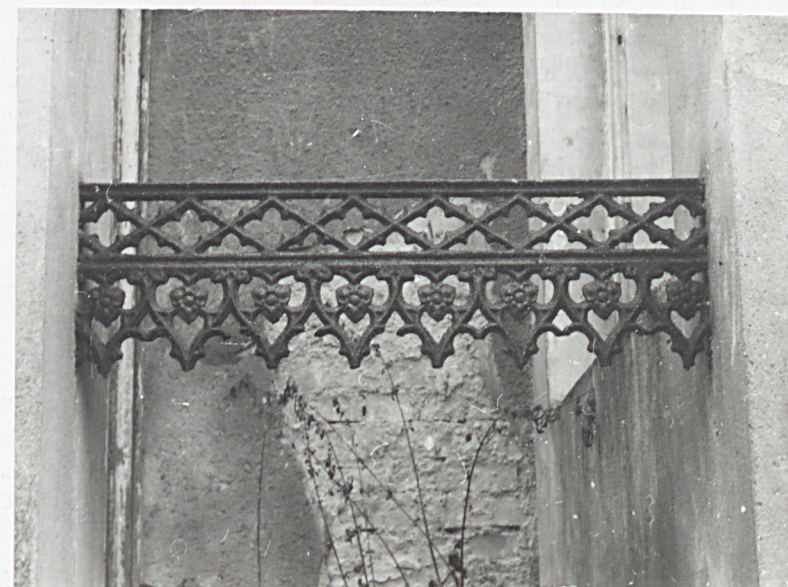
25.  
1978 r.

Balustrada frontowa tarasu pn żeliwna, ażurowa /fot. 25/.

Elewacja pn /fot. 3 i 4/ wejściowa siedmioosiowa o osiach skrajnych odsuniętych i oddzielonych niewielkim uskokiem muru. Pośrodku jednoosiowy pseudoryzalit wejściowy z gankiem w przyziemiu i z szerszym oknem na piętrze, po jego bokach po dwa okna prute blisko siebie. Na osi pomiędzy okienkami strychu niewielka wnęka z trójkątnym naczółkiem. Ganek dostępny krótkim biegiem schodów wsparty od frontu na czterech, zestawionych parami, od tyłu na dwóch przysięciennych, kwadratowych w przekroju filarach o korynckich głowicach, wspierających pełne belkowanie o płytowym gzymsem /fot. 12, 13/. Po bokach niskie pełne parapety z ceglanymi okapami, od frontu żeliwne gotycyzujące ażurowe listwy na wysokości parapetów /fot. 25/. Balustrada schodów niska, pełna uskokowa. Okienka skrajnych osi strychu zablendowane.
