KARTA EWIDENCYJNA ZABYTEKÓW
ARCHITEKTURY I BUDOWNICTWA

DAWNY KLASZTOR FRANCISZKAŃSKI /obecnie plebania/

ZŁOTORYJA

ul. KLASZTORNA 18

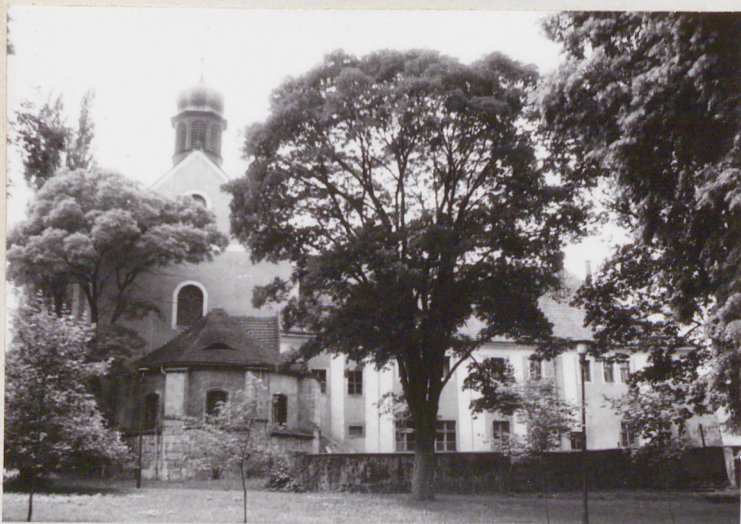
fot.3 widok klasztoru i kościoła
od wschodu

Zespół klasztorny usytuowany przy dawnych murach miejskich, na pñ-zach. od rynku. Teren klasztorny trójkątny, czworobok klasztoru i kościoła stoi w jego krótkim południowym boku. Od wschodu ogrodzony częściowo murem obronnym z basztą, częściowo niskim murkiem kam. /fot.3/. Od strony ul. Klasztornej /od zach/ -ogrodzony murem z dwiema bramami: w narożniku murów, prowadzącą na trójkątny plac przed fasadą zach kościoła, i drugą na trójkątny teren gospodarczy na pñ. od klasztoru, z kamiennymi figurami lwów /bardzo silnie zwietrzałych i zniszczonych/ na kam. filarach /fot.2,4/ Na wprost wejścia do klasztoru furta. Teren lekko opada w kierunku pñ. -stąd chodnik do drzwi klasztoru wzdłuż murku oporowego. Przed kaplicą Ottiliusa w zach. skrzydle klasztoru figura św. Jana Nepomucena podpisana chronostychem z datą 1732.

Elewacja wschodnia /fot.3,8/ nieregularna, podzielona na 8 przeszły. Okna klatki schodowej w 2 przeszłach przy kościele oraz 2 okna piętra w obramieniach kamiennych.

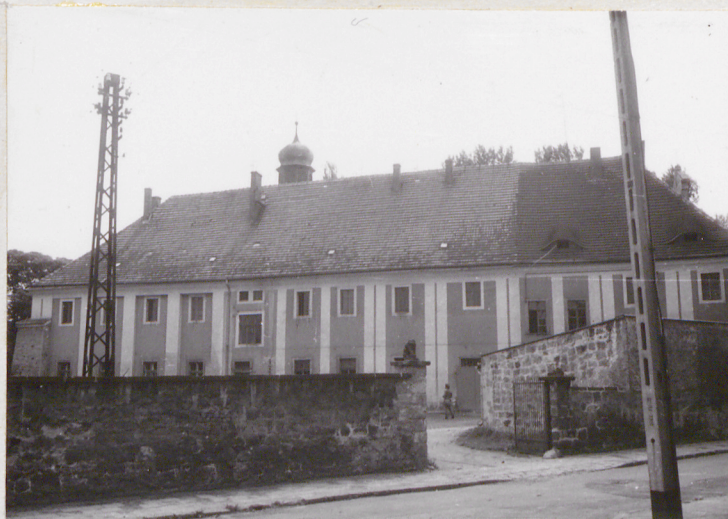
fot.4 elewacja północna-
widok z ul. Klasztornej

Elewacja północna /fot.4,5/ podzielona pojedynczymi i podwójnymi pasami na 13 różnej szerokości jednoosiowych przeszły. 4 skrajne od strony wschodniej rozdzielone filarami podpierającymi prosty gzyms nad lekką skośnie cofniętą ścianą. Narożnik półn-wsch wzmocniony szeroką przyporą. 2 drzwi w prostych kamiennych obramieniach obejmujących również nadświetla, takie same drzwi do piwnicy. Nad drzwiami okna klatek schodowych /na półpoziomach/. W połaci dachu po stronie zach. 2 soczewkowate okienka.

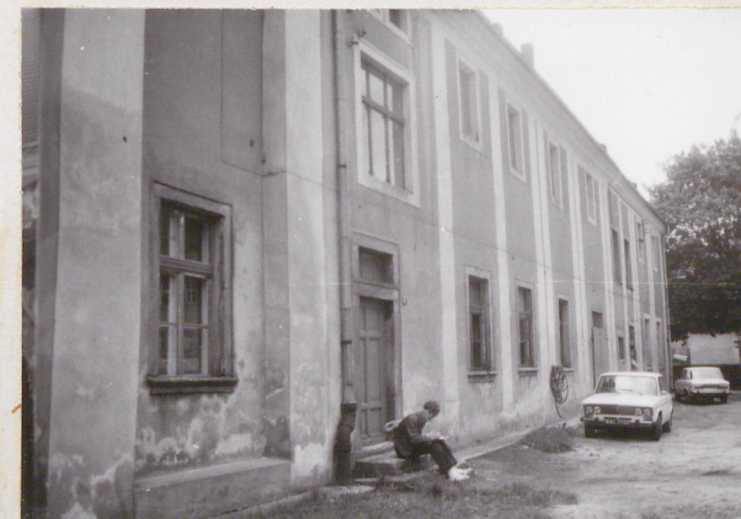
fot.5 elewacja północna

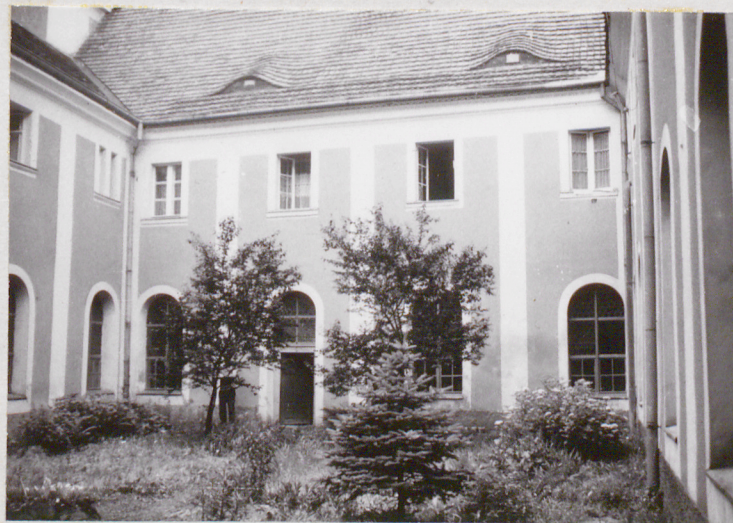
fot.6 wnętrze wirydarza-
widok na ścianę zachodnią.

Elewacje wirydarza /fot.6/ wsch. i zach. 4-osiowe, półn. i pld. 6-osiowe. W parterze okna zamknięte łukiem półkolistym, w piętrze prostokątne /skrajne zach. w ścianie pld. bliźniacze/. W skrzydle półn. i częściowo pld. okna piętra w obramieniach kamiennych późnogotyckich, zapewne XVw.: górna część otworu prosto sfazowana, poniżej trójkątnego zakończenia sfazowania pojedynczy romboidalny wręb na krawędzi węgara. Wejście do wirydarza w ścianie zachodniej, nie zaakcentowane w elewacji /fot.6/.

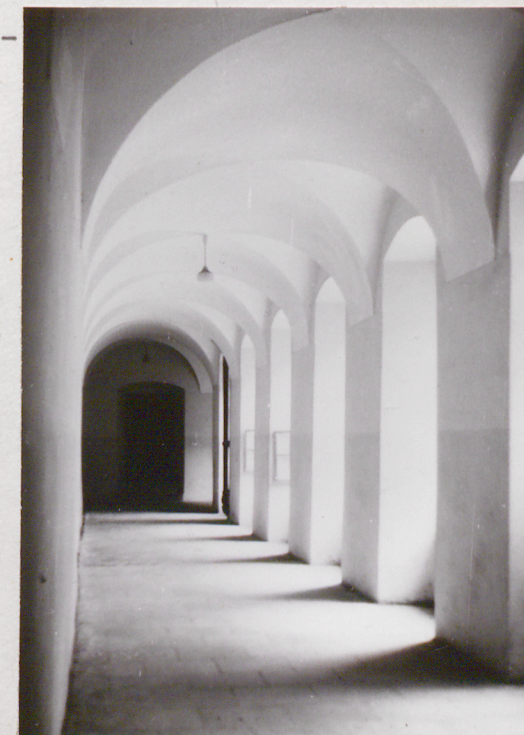
fot.7
wnętrze kruż-
ganku

Otwory okienne rozglifione, przekryte od wewnątrz łukiem odcinkowym, od zewn. płaskie nadproża kamienne lub łuk płaski. Okna w parterze wirydarza przekryte łukiem półkolistym. Ścianki podokienne znacznie cieńsze od filarów międzyokiennych /fot.7/.

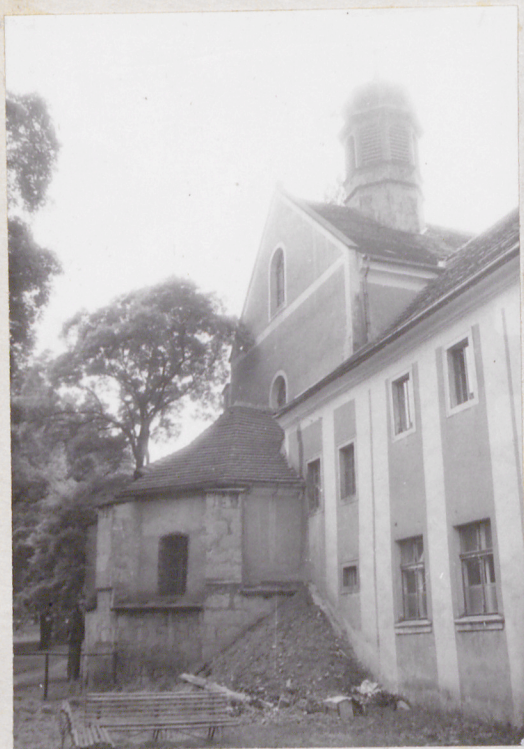
fot.8 fragment elewacji
wschodniej i prezbiterium
kościół z zakrystią

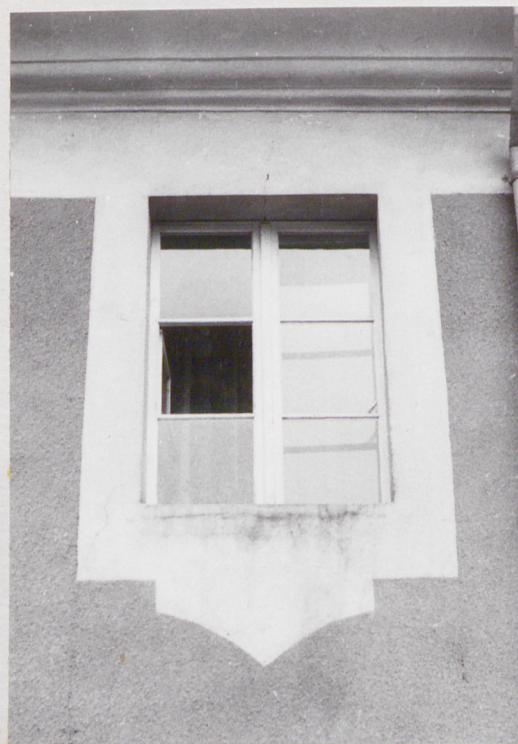
fot.9 okno 1.piętra w pld.
części elewacji zachodniej

Stolarka okienna w oknach krużganku w parterze /fot.15,16/ zapewne z XVIII lub pocz. XIX w. - okna pojedyncze krosnowe, podzielone na 6pól: górne 4 szklone 6-kątnymi szybkami w ołowiu, dolne otwieralne, pierwotnie szklone 9 małymi szybkami w ołowiu. Pozostałe okna skrzynkowe dwuskrzydłowe z końca XIXw. o profilowanej listwie przymykowej z konsolką. i nowe /fot.9,10/.

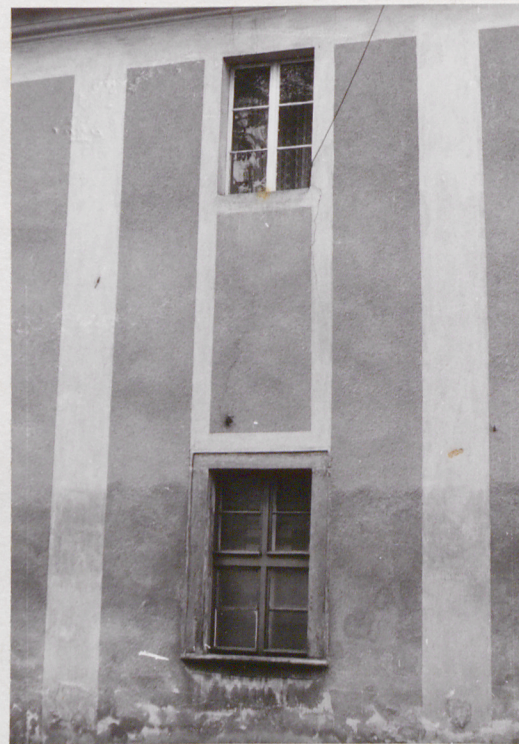
fot.10 fragment pñ.
części elewacji zachodniej

Ściany murowane z kamienia łamanego i cegły, tynkowane wewn. i zewn. Obramienia drzwi, okien parteru od zewnątrz i części okien piętra wirydarza kamienne /fot.10,11/. Lico ściany skrzydła pñd. w części wsch. cofa się skośnie, gdy dostawione od zewnątrz filary podpierają prosty gzyms, co jest zapewne wynikiem adaptacji pozostałości wcześniejszej budowli /fot.4,5/. Sklepienia ceglane, kolebkowe z lunetami, nad wszystkimi pomieszczeniami parteru /vide "wnętrza"/. Sklepienia w narożnym pomieszczeniu pñ-zach. oparte wtórnie na środkowym słupie żeliwnym z szeroką żebrową głowicą /fot.14/ Biegi schodów oparte na sklepieniach kolebkowo-krzyżowych, podesty na sklepieniach żaglastych. Stopnie drewniane. Podłogi deskowe, częściowo pokryte wykładzinami z twor. sztucznych. Wokół wirydarza i w sieniach posadzka z płyt piaskowca.

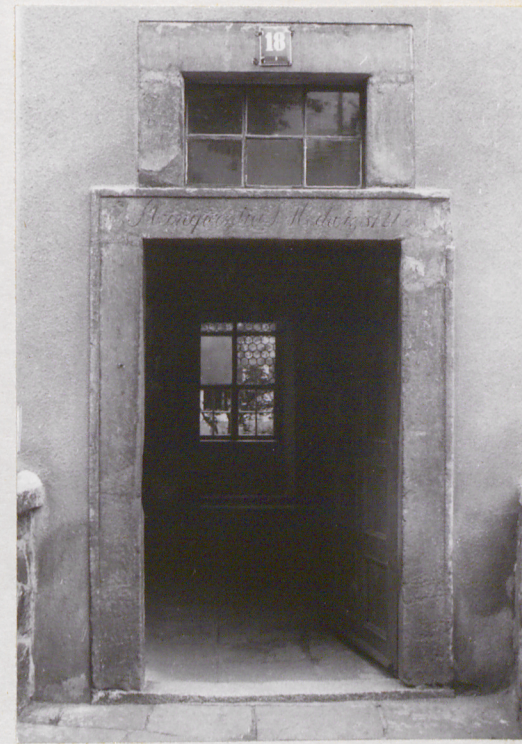
fot.11 portal wejściowy
w elewacji zachodniej

Elewacja frontowa /zach./-fot.1- nieregularna, o 7 osiach okiennych. Asymetrycznie ustawiony prosty portal wejściowy: drzwi z węższym nadświetlem we wspólnych prostych węgarach kamiennych, w nadprożu napis kursywą: Munificentia S. Hedwigis 1212 /fot.11/. Nad portalem niewielka pusta nisza. Po lewej stronie sieni pasy tynku wydzielają 4 przeszły, w każdym w parterze okno w prostych węgarach kamiennych, w piętrze w opasce z tynku przedłużonej w dół do okien parteru /fot.10/. Po prawej stronie 1 analogiczne przeszło, lecz okna nie połączone wspólną "ramą"-/fot.9/. Pld. część fasady zajmuje szerokie przeszło kaplicy Ottiliusa z dużym, półkolistym zamkniętym oknem. W połaci dachu 3 soczewkowate okienka.

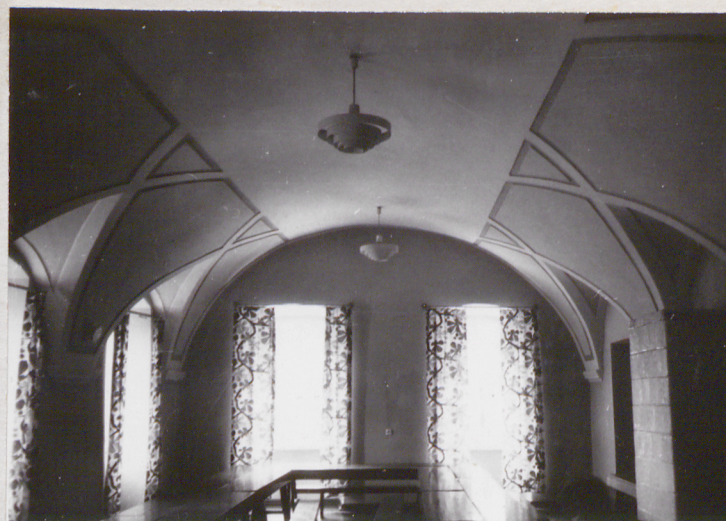
fot.13 wnętrze sali w narożniku
płn-wschodnim

Pomieszczenia skrzydła północnego przekryte podłużnymi kolebkami z lunetami- w narożniku półn-wsch. duża prostokątna sala /fot.13/, pomiędzy klatkami schodowymi pierwotnie zapewne również duże pomieszczenie, podzielone obecnie na 4. W skrzydle wschodnim między klatką schodową umieszczoną przy ścianie kościoła a wąską sienią na przedłużeniu krużganku 2 pomieszczenia nakryte sklepieniem wieńcowym z lunetami./fot.12/.

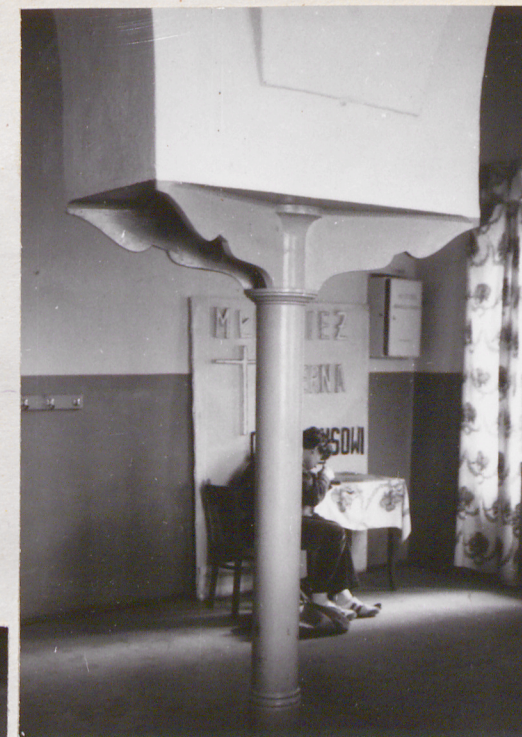
fot.14 kolumna żeliwna w po-
mieszczeniu w narożniku
północno-zachodnim

Krużganek sklepiony krzyżowo, szwy zaakcentowane wyciągnięciem "na ostro". W skrzydle zachodnim od pld. kaplica dostępna z kościoła. Pozostała część podzielona na 6 wąskich pomieszczeń, z których jedno stanowi sieni z płytkami, szerokimi sediliami w ścianach. Sklepienia krzyżowe i wieńcowe o szerokich, stykających się wierzchołkami lunetach. 2 pomieszczenia w narożniku półn-zach. wtórnie /zapewne pocz.XIXw./ połączone, z oparciem sklepień na 2 szerokich arkadach podpartych słupek żeliwnym /fot.14/.

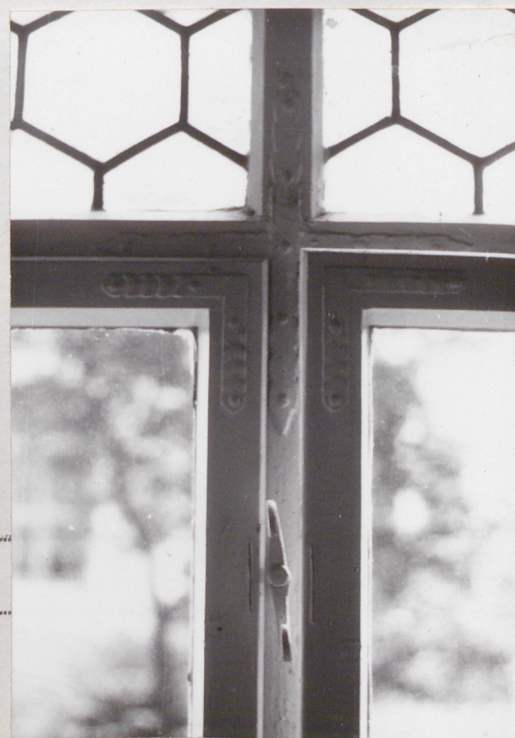
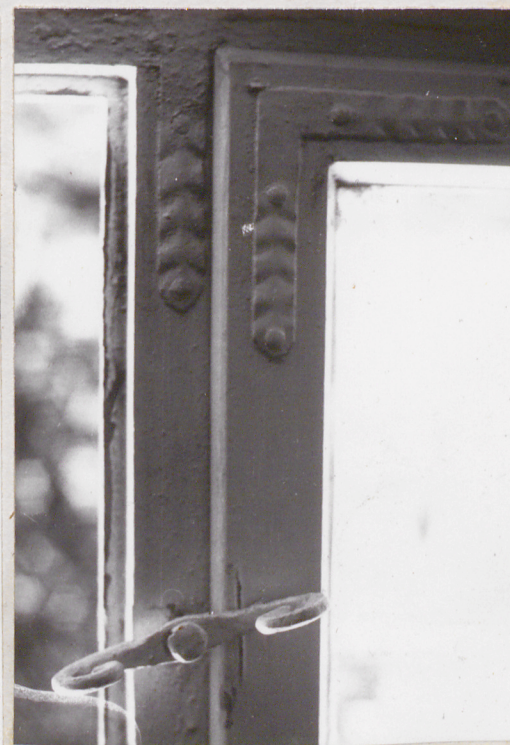
fot.15,16 stolarka okienna
w krużganku
