1. Obiekt

KAM IEN I C A

2. Czas powstania  
XVIII w.

3. Miejscowość  
Z Ł O T O R Y J A

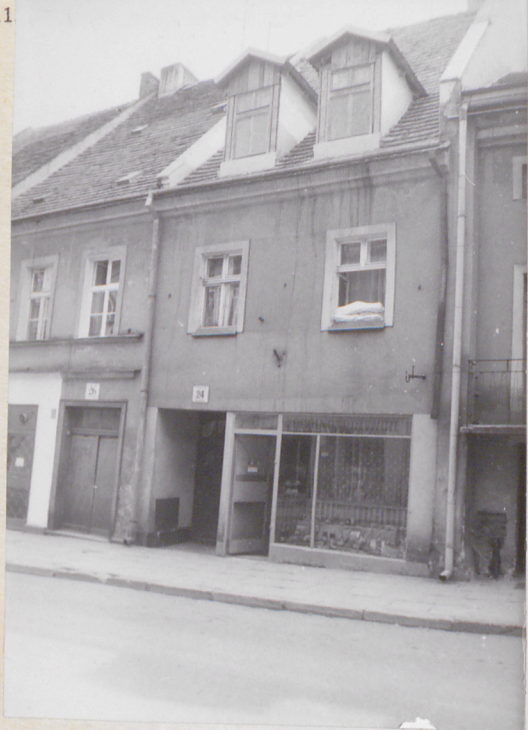
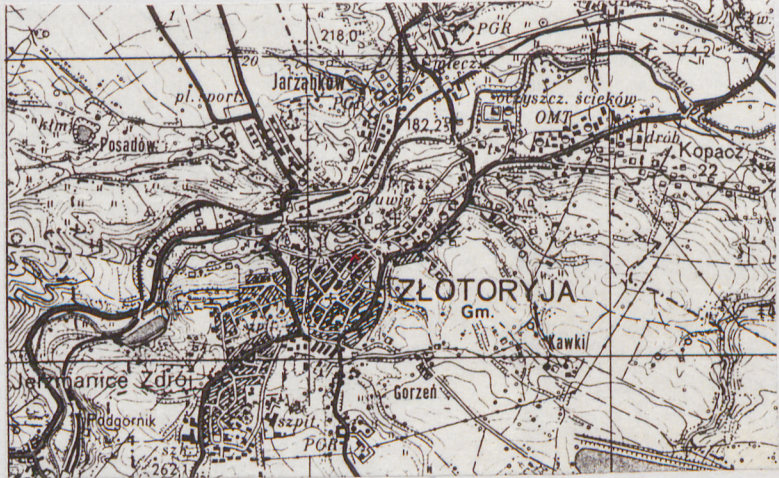
11

Zbudowana w XVIII w. jako część pierzei ulicznej na miejscu wcześniejszej kamienicy, po której pozostały średniowieczne piwnice, sklepienie kamienną kolebką. Przebudowana w k. XIX w. zachowała oryginalny układ komunikacyjny.

Sytuacja: w ciągu pierzei ulicy biegnącej od Rynku do pl. Matejki, Ustawiony kalenicowo do ulicy.

Materiał: fundamenty kamienne, ściany ceglane, otynkowane. Obramienia okien i drzwi piaskowcowe, z wyjątkiem otworu przyziemia elewacji głównej.

Dach: dwuspadowy, kryty dachówką-karpiówką podwójnie w łuskę.

Okna: prostokątne ze stolarką skrzynkową oryginalną, 2-skrzydłowe, 2-poziomowe, 4-podziałowe z nieruchomym ślemieniem i słupkiem w kształcie kanelowanego pilastra z kostkowym kapitelem. Okna lukarn ze stolarką wtórną.

Bryła: prostopadłościan nakryty dachem dwuspadowym, ustawiony kalenicowo do ulicy. Sciana szczytowa boczna jest wysunięta w stosunku do połaci dachowych. Podpiwniczony w tylnym trakcie.

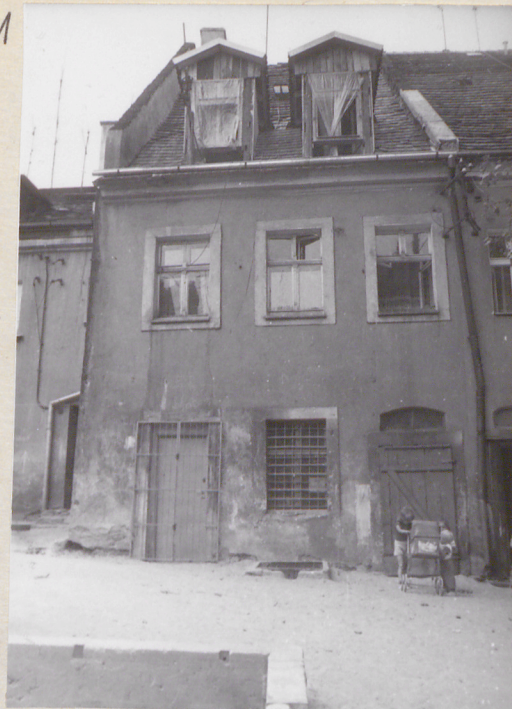
1. Elewacja tylna

Elewacja tylna: 2-kondygn., 3-osiowa, zamknięta uskokowym gzymsem. W przyziemiu 2 otwory wejściowe w osiach skrajnych i okno w osi środkowej. Nad otworem drzwiowym prowadzącym z przelotowego korytarza 2-dzielne nadświetle, zamknięte łukiem odcinkowym.

W II kondygn. 3 okna w obramieniach kamiennych. Parapety skośne, ceramiczne. W połaci dachowej dwie facjatki, drewniane otynkowane, nakryte daszkiem dwuspadowym.

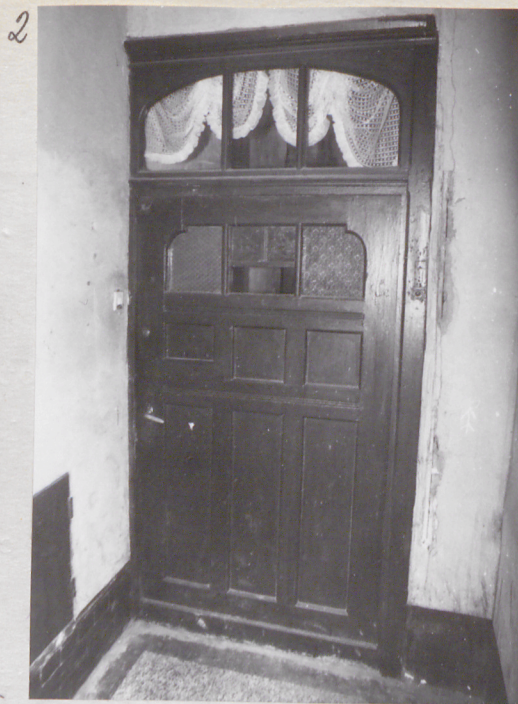
2. Drzwi główne do budynku

Drzwi wejściowe oryginalne, drewniane jednoskrzydłowe z 3-dzielnym nadświetlem, zamkniętym łukiem koszowym.

Dekoracja drzwi 9-płycinowa, 3 górne płyciny oszklone.

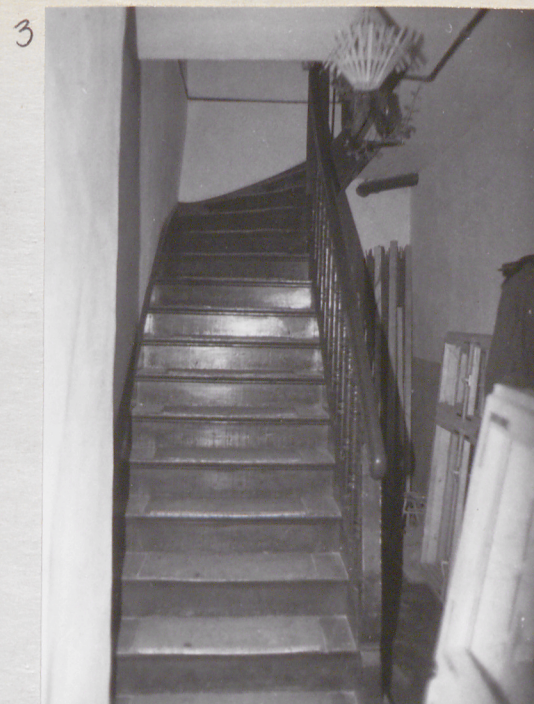
3. Schody na II kondygnację

Schody: do piwnicy zabiegowe kamienne, na II kondygnację drewniane, zabiegowe z profilowaną poręczą i tralkami, na strych jednobiegowe, drewniane z profilowaną poręczą i barierką z wycinanymi dekoracyjnie listwami.

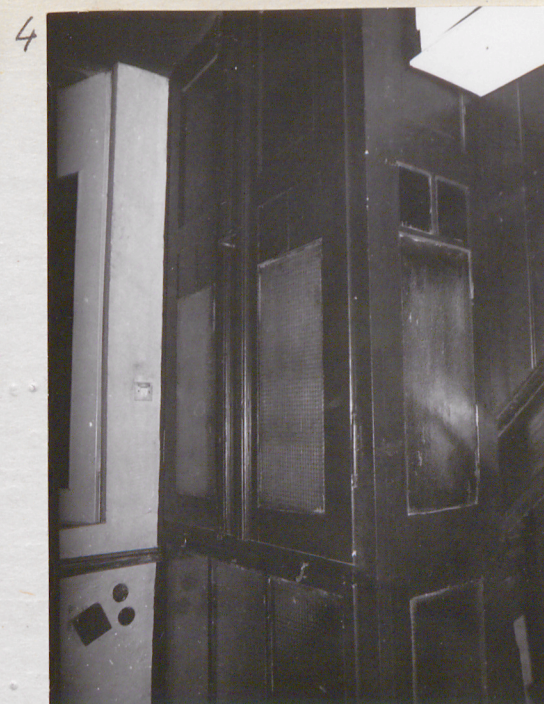
4. Ścianka drewniana w II kond.  
z drzwiami na klatkę schodową

Drzwi: w większości współczesne. Opis drzwi głównych przy elewacji. Przy wejściu z klatki schodowej na II kondygnację drewniana ścianka działowa, górą przeszklona, dołem dekorowana płycinami, w części centralnej mieszcząca drzwi 2-skrzydłowe, dekorowane jak całość.
