MG66/14

KAMIENICA ELSNERÓW

1730 /przebudowa kamienicy z poł.XVIw./

nr hipoteczny ZŁOTORYJA

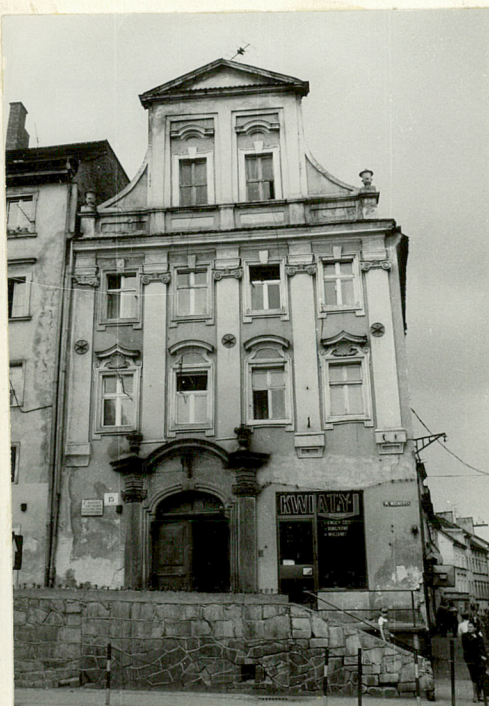
RZUT PARTERU

RZUT PIĘTRA

PLAN, UKŁAD WNĘTRZ: Budynek na planie prostokąta wydłużonego w głąb działki /ok. 10x19m/. Front zajmuje sklepiona sień i obok niej w narożniku pomieszczenie pierwotnie otwarte na sień oknem i drzwiami. Wąski trakt środkowy mieści klatkę schodową i w parterze sklepienie poprzeczną kolebką pomieszczenie od strony ul. Solnej. W trakcie tylnym od strony sąsiada wąskie, sklepienie, niższe od sieni przejście w głąb działki oraz od strony ulicy pomieszczenie /wtórnie podzielone/, na poziomie wyższym niż sień /wyrównanym skosem posadzki w środkowym trakcie/. Różnica ta wynika z różnej głębokości piwnic, z których głębsza frontowa tworzy przedproże przed ścianą frontową. Pomieszczenia nad korytarzem w głąb działki niskie /4 kondygn. nadziemne/, dostępne z półpoziomów.

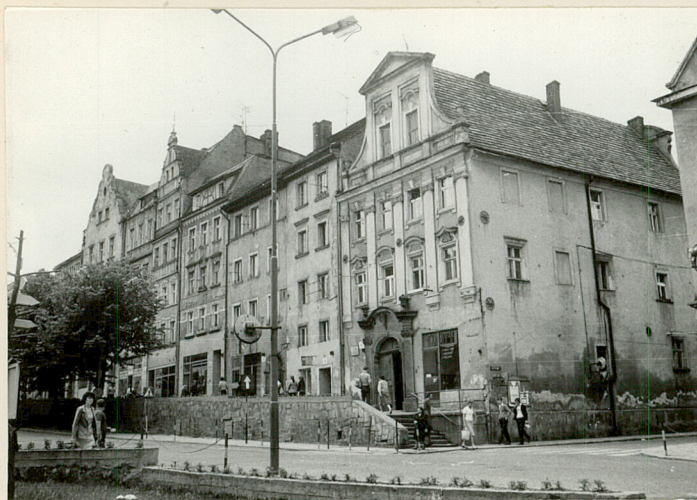
Kamienica usytuowana w północnym narożniku półn.-zachodniej pierzei Górnego Rynku /pl.Wolności//fot.2/, na rogu ul.Solnej, wychodzącej z rynku i wznoszącej się lekko w kierunku półn.-zach./fot.4/. Rynek dość stromo opada w kierunku półn.-wsch. Piwnice pod wszystkimi budynkami bloku występują przed ściany frontowe tworząc przedproża niosące chodnik o mniejszym niż płaszczyzna rynku spadku /fot.1,2/. Od strony ul.Solnej w tyle działki mur z bramką w kamiennym obramieniu, o łuku półkolistym /fot.6/. Dalsze budynki w bloku pozbawione są oficyn, co tworzy wewnątrz bloku duży niezagospodarowany plac /fot.3/.

fot.2 płn. część zach pierzei
górn.ryнку /pl.Wolności/

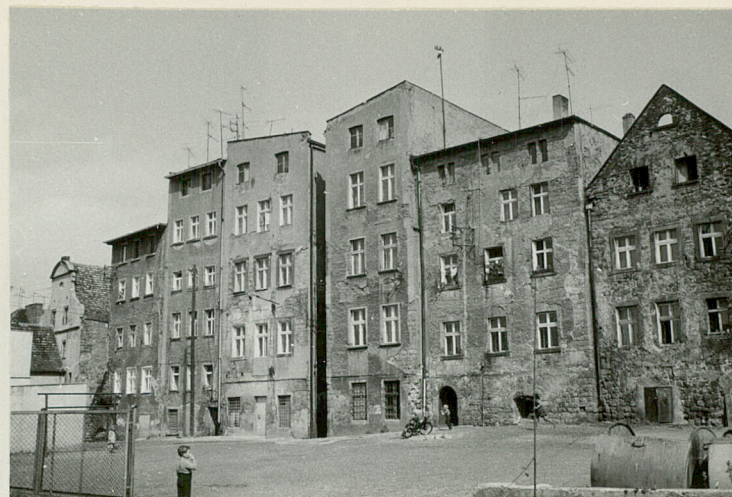
fot.3 j.w.-elewacje tylne

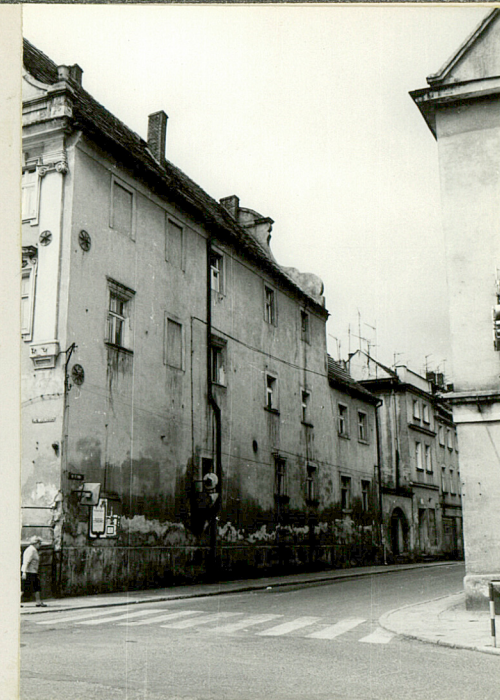
fot.4 elewacja boczna- wylot
ul.Szewskiej

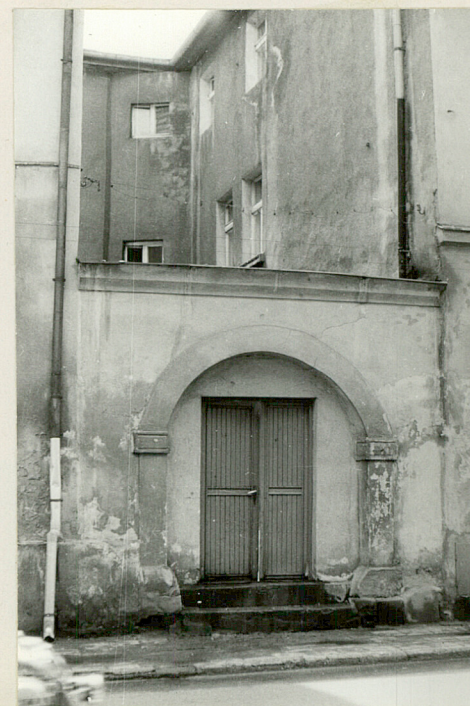
fot.6 bramka na teren działki
od strony ul.Szewskiej

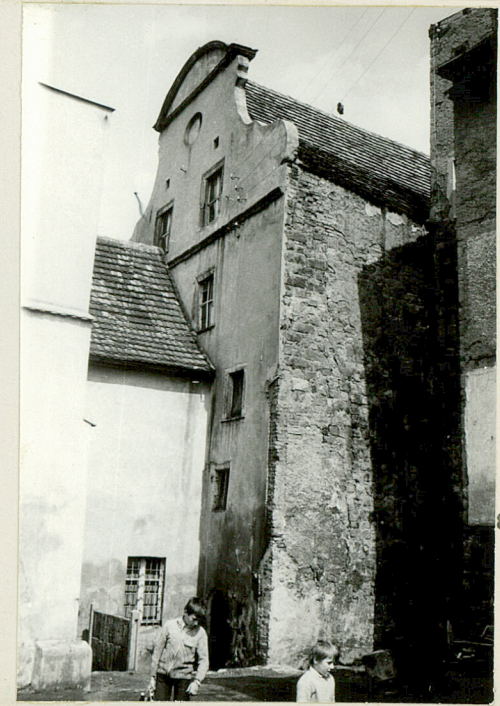
Ściany murowane z kamienia łamanego /piaskowiec/ i cegły /fot.5/. Cokół od strony ul. Solnej licowany płytami kamiennymi. Portal wejściowy, drzwi na podwórze i do piwnicy oraz część okien w obramieniach kamiennych z piaskowca. Parter i klatka schodowa do 1.p. oraz piwnica sklepione. W sieni sklepienie krzyżowe-2,5 przęsła /fot.18/, wysklepka umieszczona nad wejściem /asymetrycznie/ zakłóca układ frontowego przęsła. Nad korytarzem w głąb działki sklepienie kolebkowo-krzyżowe /kolebka o stykających się wierzchołkami lunetach//fot.20/. Nad narożnym pomieszczeniem frontowym 2 przęsła sklepienia krzyżowego.

Elewacja tylna /fot.5/ od strony ulicy częściowo przysłonięta oficyną. Zwieńczona szczytem oddzielnym kamiennym gzymsem. Pod gzymsem otwory w 4 komdygnacjach, nie pokrywające się w pionie, w kamiennych obramieniach. Drzwi w prostych kam. węgarach zamknięte półkoliście, okna 1. i 2. piętra w prostych obramieniach, okno 3 piętra w XVIw. obramieniu jak w elewacji bocznej. Gładki szczyt o fantazyjnie powyginanej linii spływów, z łukowatym frontonem. W szczycie 2 okna, z których 1 w ozdobnym obramieniu jak okno 3.p.

fot.5 elewacja tylna

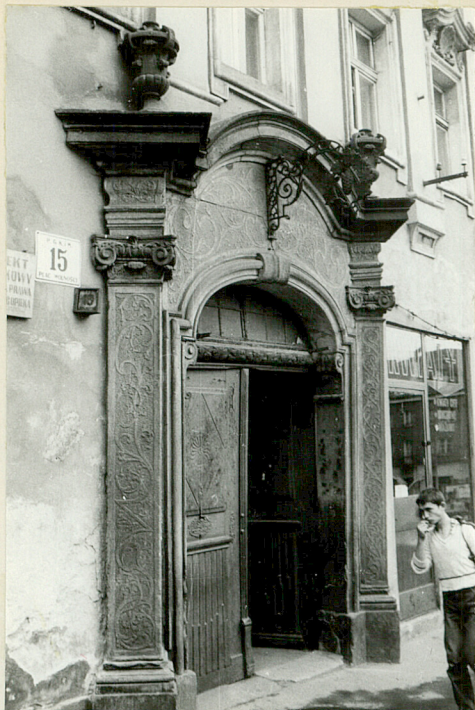
18. Prace budowlane i konserwatorskie, ich przebieg i dokumentacja 1955 remont kapitalny, wykonawca: miejscowe Miejskie Przeds. Robót Budowlanych: wymiana części stropów, pokrycia dachowego, instalacji, stolarki. Blok przyrynkowy w trakcie remontu /dokonywanego etapami od nr 1/. Inwestor: PGKiM, wykon. Woj.Przeds.Budown.Komunalnego Legnica, PROJEKT:inż.Kania, WBP Wrocław, Wielobranżowy Oddział terenowy Legnica-zrealizowanie projektu spowoduje nieodwracalne zniszczenie wartości zabytkowych zespołu.		19. Stan zachowania (fundamenty, ściany zewnętrzne, ściany wewnętrzne, sklepienia, stropy, konstrukcje dachowe, pokrycie dachu, wyposażenie i instalacje) Ściany w poziomie stropu 1. piętra wzmocnione ściągami stalowymi z okrągłymi żeliwnymi kotwami. Więźba dachowa i pokrycie w stanie dość dobrym. Ściany dołem zawilgocone. Zarysowane mury elewacji frontowej.Ściana podłużna od strony podwórza silnie spękana, bez tynku, kamień mocno zwietrzały. Schody w złym stanie, zwł. w ostatniej kondygnacji. Posadzkaw sieni w złym stanie, niechlujnie reperowana. W sklepieniu piwnicy kamień silnie zwietrzały. Piwnica zawilgocona W sieni elementy kamieniarki irzeźba lwa zamalowane olejno. Drzwi wejściowe niekonserwowane, farba zniszczona, łuszczy się.

Posadzki: podłogi deskowe /równ. strych/. W sieni jastrych cementowy niestarannie położony na posadzce z płyt kamiennych. W narożnym pomieszczeniu sklepu nowe płytki terrakotowe. Okna skrzynkowe 2-skrzydł., 2-poziomowe, stolarka nowa. Drzwi wejściowe /fot. 7, 11/ XVIII w., płycinowe, ozdobne, drzwi na 1. poziom nad tylną sienią /fot. 22/ z blachy nitowanej do kraty z taśm żelaznych, w polach blaszane rozetki.

fot.7 portal w elewacji frontowej

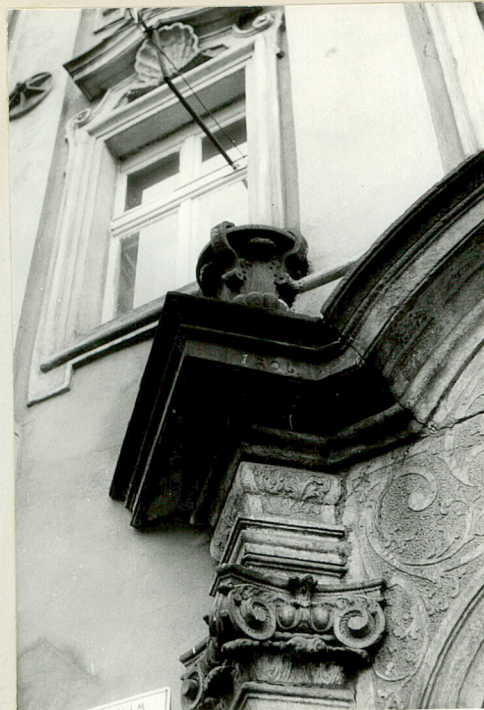
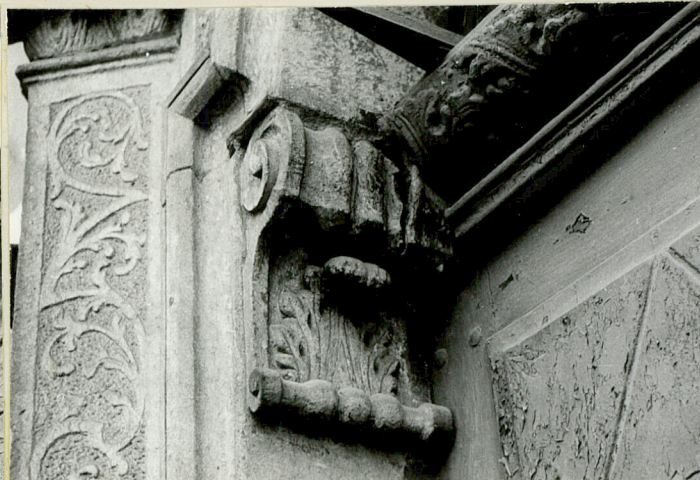
Fot.8,9,10 fragmenty portalu

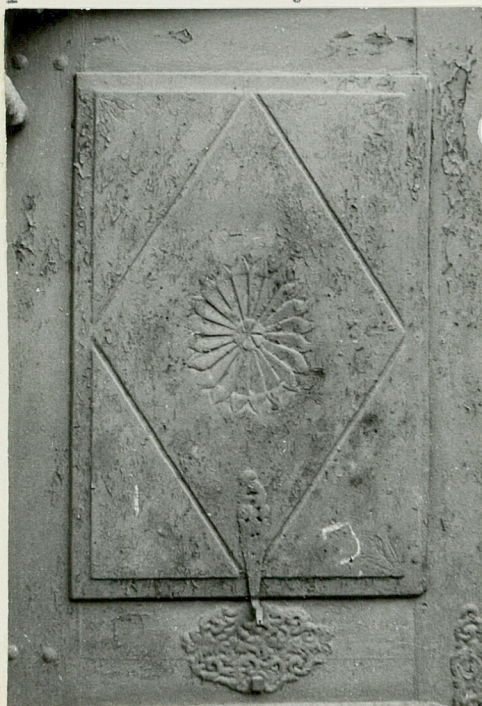
fot.11 fragment drzwi w portalu frontowym

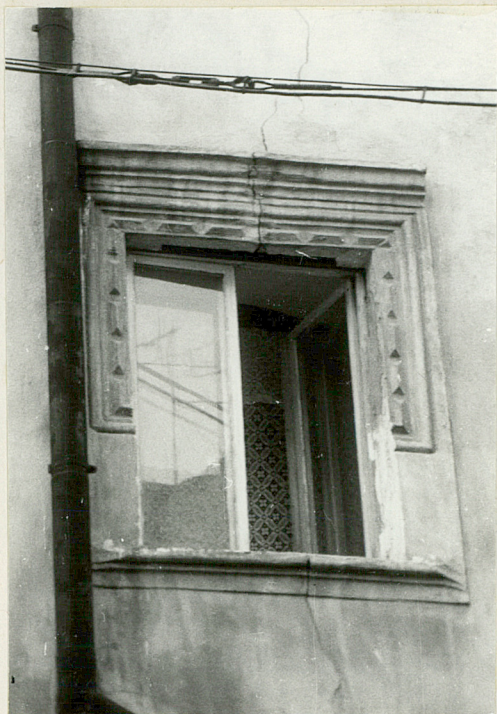
fot. 15

Część okien zastąpiona blendami. 1. i 3. okno od strony rynku w 1. piętrze w XVIw. obramieniach kamiennych o starannie opracowanej kamieniarce/fot.15/ : charakterystyczne dla regionu profilowanie załamujące się dołem prostopadłe, nie obejmując dolnej części otworu, otwór obramowany pasem prostokątnych graniastych "guzów". Pozostałe okna w prostszych obramieniach kamiennych /fot.16/ i opaskach z tynku /fot.17/.

okna w elewacji bocznej

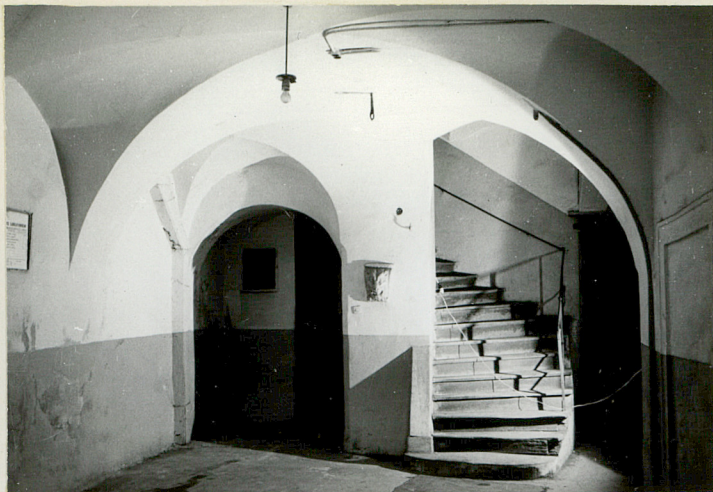
WNĘTRZA: w piwnicy na wprost schodów ostrołukowe odrzwia kamienne. W sieni frontowej /fot.18/ drzwi i okno-przeźroczce do pomieszczenia narożnego w kamiennych obramieniach. Na filarze między arkadami prowadzącymi do korytarza w głąb działki i do klatki schodowej konsola /wtórnie wmurowana? pozostałość dawnego układu sklepień?/ w formie głowy lwa /fot.19/. Przy tylnej ścianie pomieszczenia tylnego traktu kamienna kolumna toskańska niosąca przyścienną arkadę odcinkową /fot.21// pozostałość po oknie bliźniaczym?/. 2 świetliki w połaci dachu: nad ostatnim biegiem schodów i nad podestem, w podście 2.p. prostokątny otwór pod świetlikiem /vide przekrój na wkładce 4/.

fot.18 wnętrze sieni

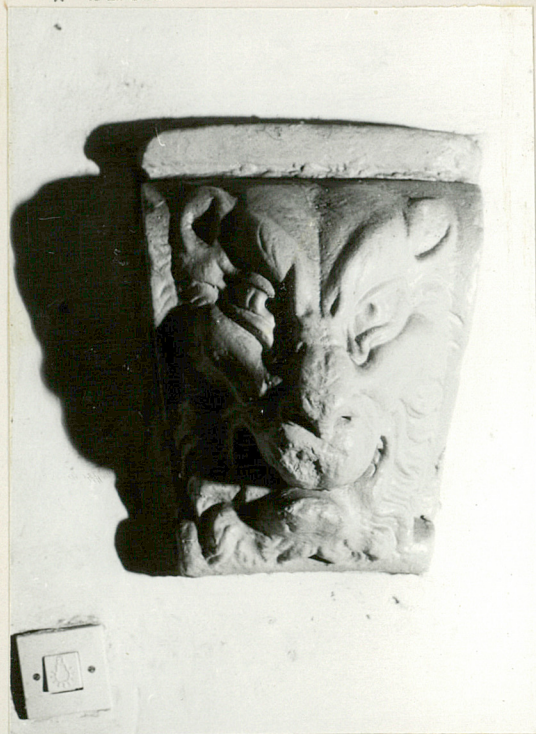
Z tego okresu pochodzą renesansowe obramienia okien zachowane w elewacji bocznej i tylnej i odrzwia od strony podwórza; również układ pomieszczeń nad tylną sienią, a także zapewne konsola w kształcie głowy lwa w sieni.

fot.19 konsola na filarze
w sieni

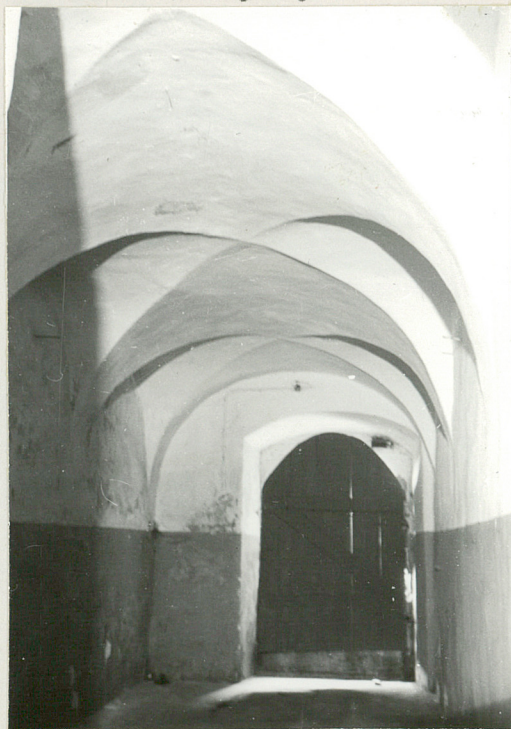
fot.20 przejście w głąb
działki w tylnym traktzie

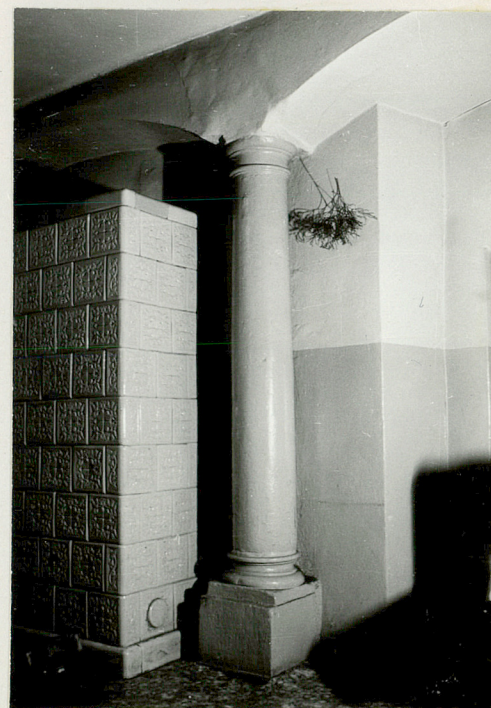
fot.21 tylna ściana pomiesz-
czenia tylnego traktu

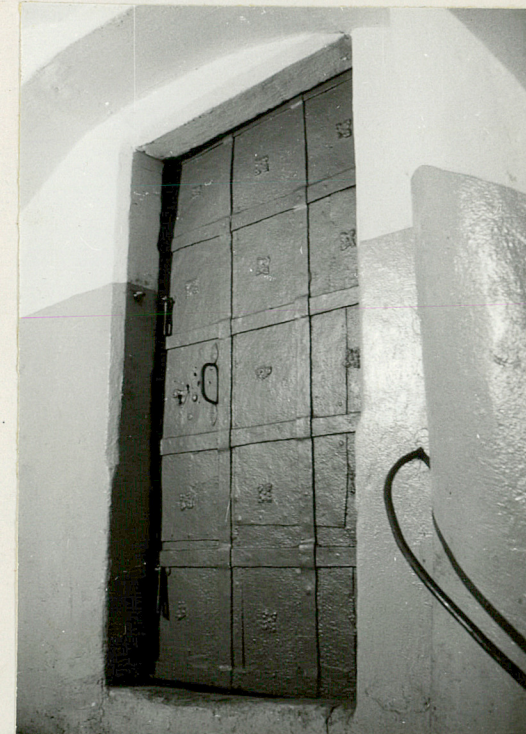
fot.22 drzwi do pomieszcz.
w 1.p. w tylnym traktzie
