DOLNOŚLĄSKIE

Kościół ~~parafialny~~ ^{filialny} p.w. św. Stanisława

Buków (Bockau) 10529

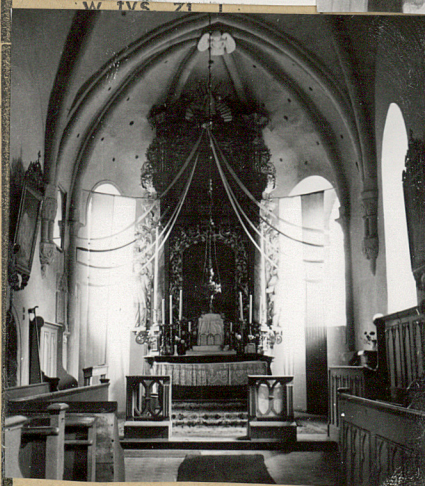
murowany, murowany z kamienia
ego cegłą na zaprawie wapiennej
z narożnikami wmurowanymi z kamienia granitowego. Zakończony na prostokącie z jednoprzestawowym, kwadrato-
wym prezbiterium, przechodzącym od wschodu w trój-
boczną apsydę. Przy fasadzie zachodniej nawy kwadrato-
wa wieża. Od północy prezbiterium zakryte, od
południa mała kniehta. Nawa od północy i południa
powiększona dwoma kaplicami tworzącymi w murze
kościółta formę krzyża. Całość nieokreślona po-
tykowania, kryta dachami dwuspadowymi; na na-
wie i prezbiterium pokryte kamieniem na zabiegach -
apsyda dachówką ryglową. Nad wieżą ostrościenny obelisk
o wymiarach proporcjach kryty płytami ceramicznymi.
Wewnątrz prezbiterium sklepienie krzyżowo-żebrowe, ap-
syda sklepienie z liniami żebrowymi. Żebra wsparte na
filarach ceramicznych. Nawa kryta sufitem drewnianym - salowa. Ostrościenny góra między prezb. a nawą.
