KARTA EWIDENCYJNA ZABYTEKÓW
ARCHITEKTURY I BUDOWNICTWA

Nr 10541
DOLNOŚLĄSKIE

PAŁAC

ŁAŻANY

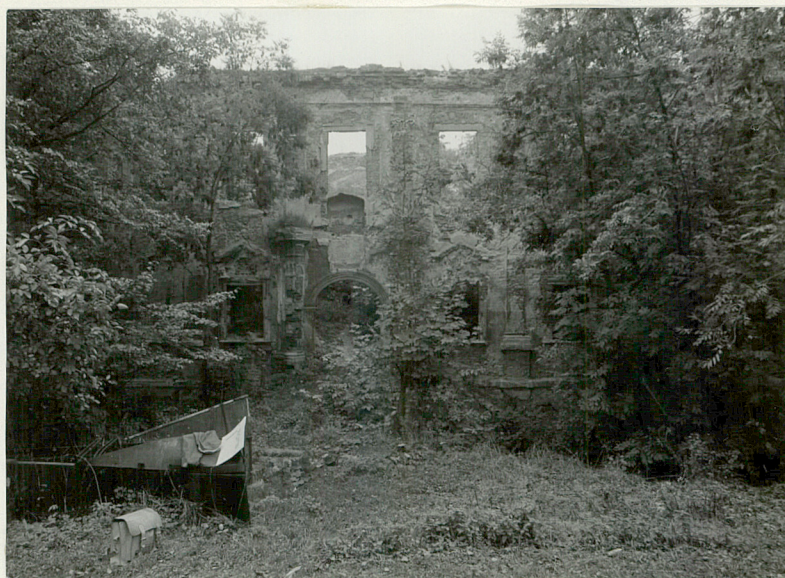
ELEWACJE. Elewacja pn. - fasada - 2-kondygnacyjna, 9-osiowa, na niewielkim cokole; artykulacja pionowa przeprowadzona przy pomocy stylizowanych pilastrów kompozytowych w wielkim porządku; w poziomie elewacja podzielona gzymsem - cokołowym i wieńczącym, pod którym niegdyś płaskorzeźbiony fryz; otwory okienne w piaskowcowych profilowanych obramieniach z uszakami w górnych narożach; nad oknami 1-szej kond. trójkątne naczółki, w ich polach dawniej płaskorzeźbiona dekoracja ornamentalna; oś fasady zaznaczona wejściem, ujętym w portal - ukośnie ustawione 4-boczne filary z masywnymi bazami, głowicami kompozytowymi i impostami, na których dawniej wieńczący balkonik; w polu pod balkonem miejsce po płaskorzeźbionym herbie właścicieli; w 2-giej kond. oś fasady zaznaczona porte-fênetrem wychodzącym na balkonik;

Fasada pałacu. Stan dzisiejszy.

20. Najpilniejsze postulaty konserwatorskie - zabezpieczenie ruin przed swobodnym dostępem z zewnątrz; - rozebranie partii muru grożących zawaleniem; - przekształcenie w trwałą ruinę; - uporządkowanie otoczenia /wycięcie chwastów, krzaków i drzewek/; - odgruzowanie wnętrza; - oczyszczenie fosy i przywrócenie jej pierwotnego wyglądu; - naprawa mostku prowadzącego przez fosę do pałacu;

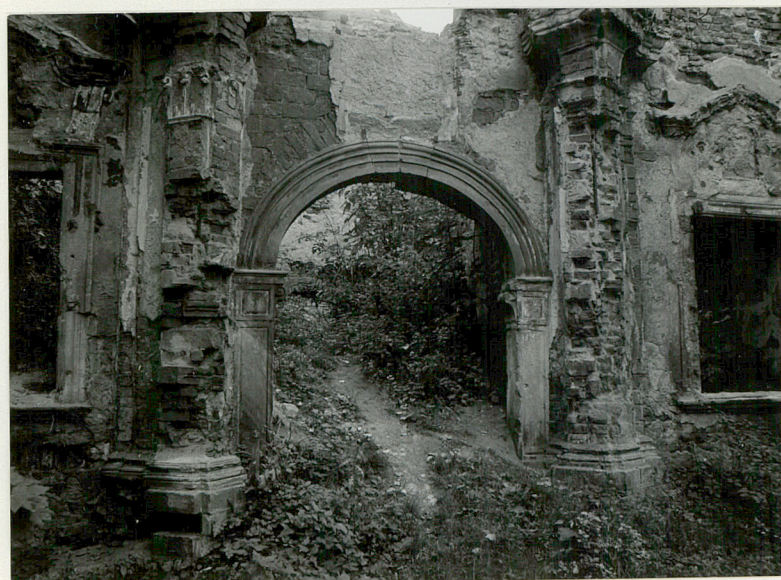
Pozostałości portalu gł.

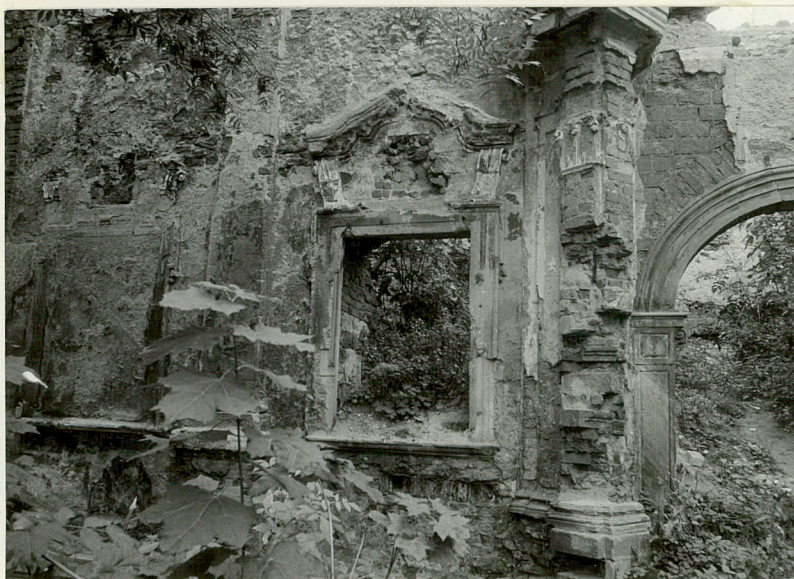
otwory okienne, dawniej ujednolicone, obecnie w dużej części zniekształcone, z powyrywaniem obramieniami; prostokątne, o nieco smuklejszych proporcjach w 2-giej kondygnacji; nad wejściem głównym, otwór okienny nieco przedłużony, tworzy porte-fênêtre nad portalowym balkonikiem; od wewnątrz otwory okienne umieszczone w prostokątnych, zamkniętych łukami odcinkowymi wnękach; część otworów okiennych zamurowanych i zatynkowanych na pocz. XX w. /w 1-szej kondygnacji fasady: 2-gie na lewo od wejścia i 3-cie na prawo/; otwór wejścia głównego - prostokąt leżący zamknięty lekko spłaszczonym łukiem; dziedziniec wewnętrzny dostępny przez bramę w kształcie dużego łuku /ściana pn./, oprócz tego podobne arkadowe wejścia w ścianie zach. /2/ i wsch. /1/; w ścianie pd. 2 wejścia a we wsch. jedno - prostokątne, umieszczone w płytkich arkadowych wnękach, odpowiadających kształtem pozostałym otworom wejściowym; w 2-giej kondygnacji dziedzińca prostokątne otwory okienne, zamknięte łukami odcinkowymi;

Otwór okienny 1-szej kondygnacji.

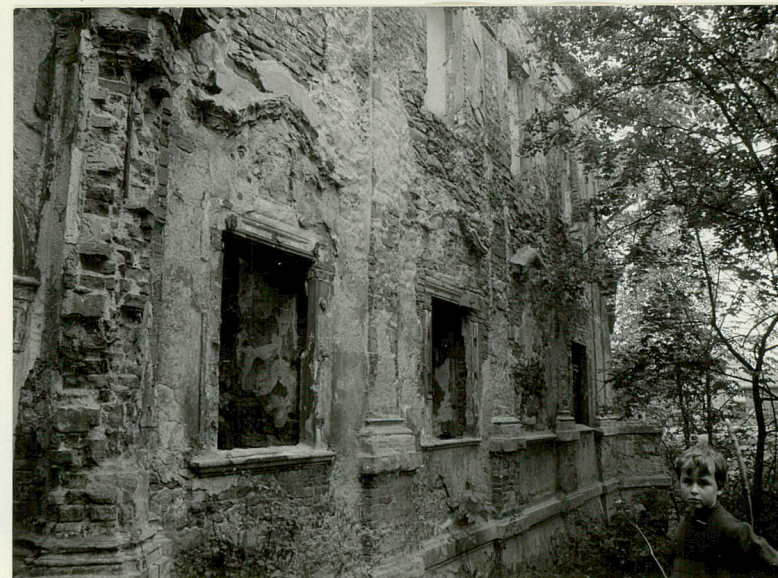
Widok wsch. części elewacji.

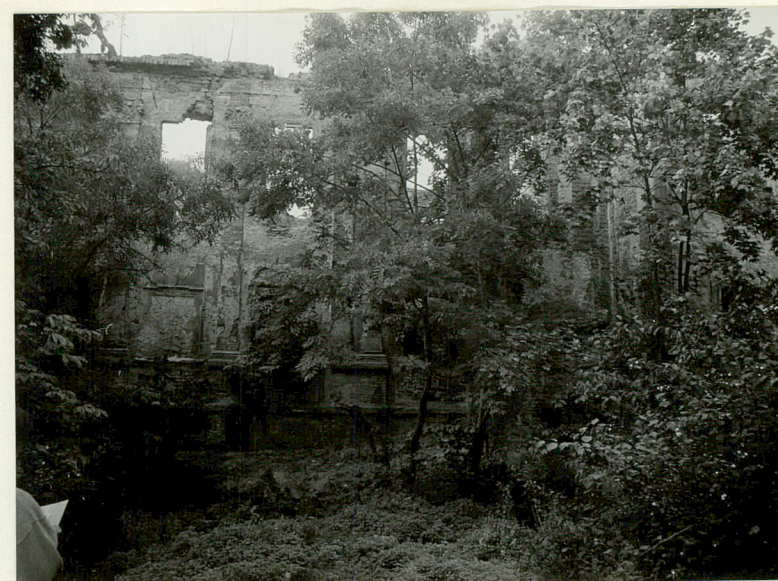
elewacja wsch. - 2-kond., 5-osiowa, na wysokim cokole; zasada kompozycji taka sama jak w pozostałych elewacjach; w pn. narożu mocno wyładowany ryzalit;

Elewacja wsch.

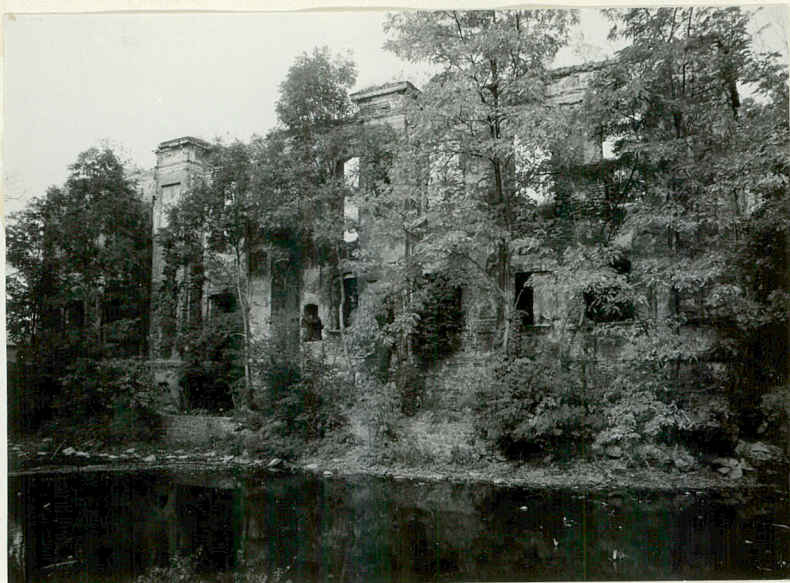
elewacja pd. - podobnie jak pn. - 2-kond., 9-osiowa; na wysokim cokole; lico elewacji urozmaicone przez ujmujące część środkową, niewielkie ryzalitty i ustawioną między nimi przyporę, sięgającą powyżej 1-szej kond. /efekt falowania ściany/;

Elewacja pd.

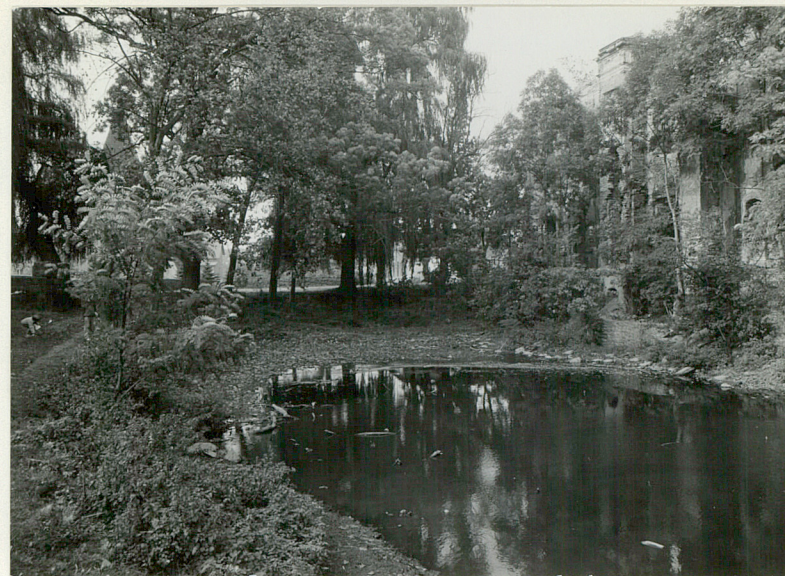
Widok na drogę dojazdową do pałacu. Widoczny frag.
fosy i pd. elew. pałacu.

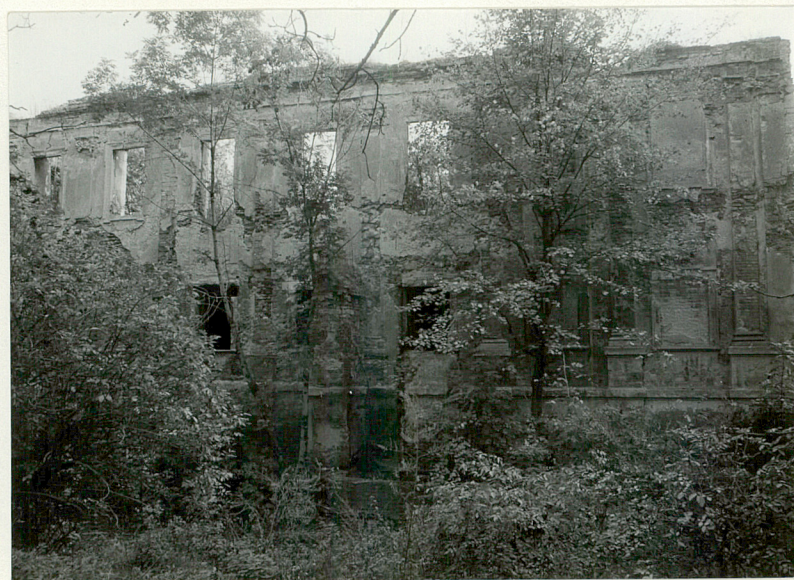
elewacja zach. - 2-kondygnacyjna, 7-osiowa, na wysokim cokole, oddzielonym gzymsem cokołowym, artykulacja kompozytowymi pilastrami w wielkim porządku; między 4-tą i 3-cią osią okienną, murowana z cegły przypora wysokości 1-szej kond.; otwory okienne w profilowanych obramowaniach, w 1-szej kond. - piaskowcowych, w 2-giej wykonanych techniką narzutową;

Elewacja zach.

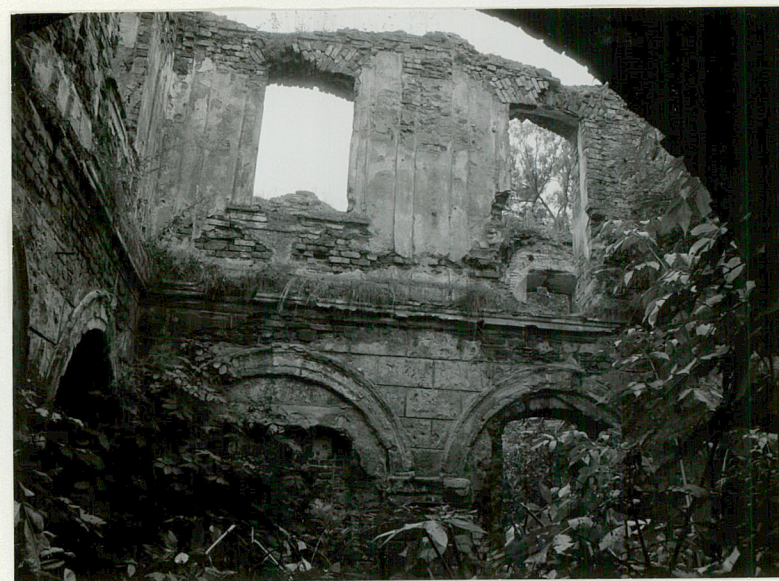
WNĘTRZE. Pomieszczenia umieszczone wokół centralnego dziedzińca, oddzielone od niego wąskimi korytarzykami; 1-sza kond. dziedzińca pokryta boniowaniem w tynku, w każdej ze ścian po dwie arkady wejściowe /część w postaci płytkich wnęk, w których prostokątne otwory wejściowe/; w 2-giej kond., tynkowanej gładko, dzielonej parami pilastrów, po dwa otwory okienne w każdej ścianie;

Dziedziniec wewnętrzny.

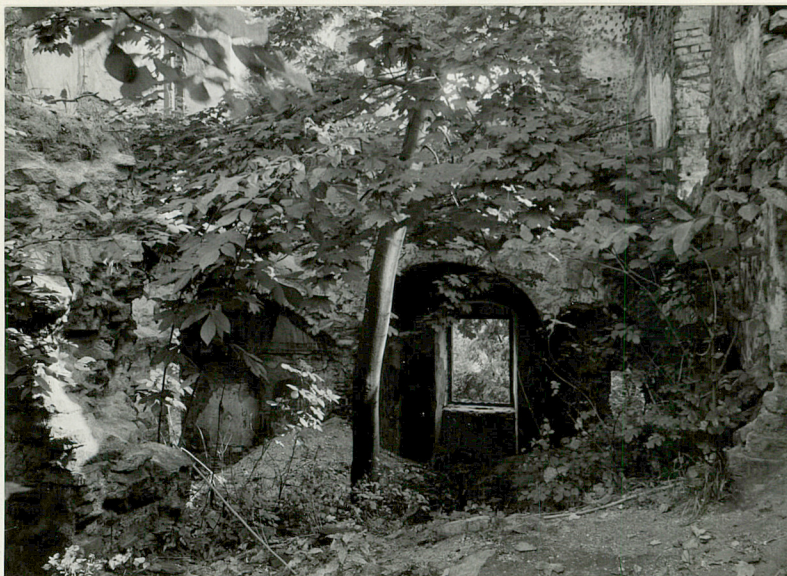
Arkada zach. prowadząca na dziedziniec.

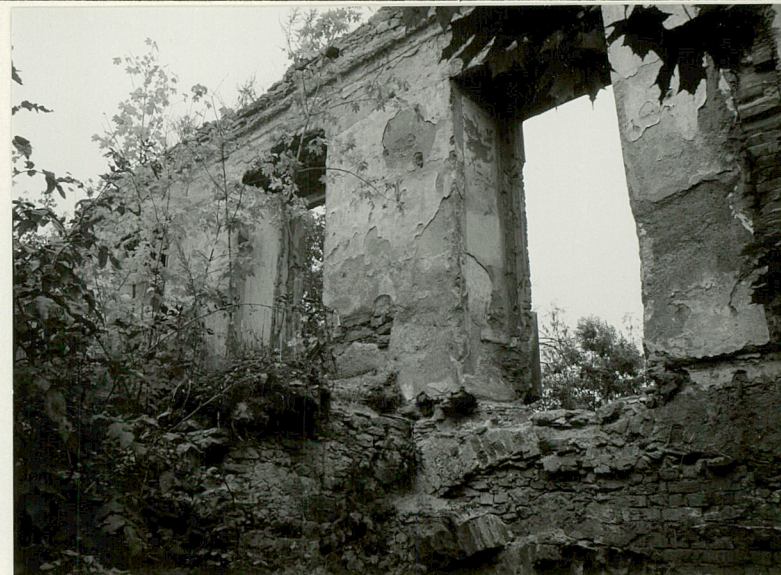
Otwory okienne 2-giej kond.

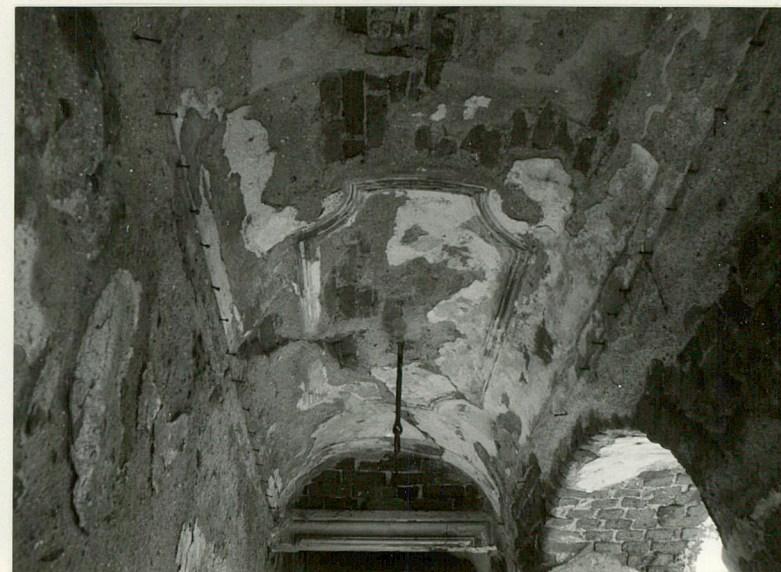
zachowana tylko niewielka część sklepień 1-szej kondygnacji: sklepienie kolebkowe z resztkami sztukaterii w korytarzu, w części pn.; w części zach. 2 pomieszczenia sklepienie kolebką z lunetami i jedno - krzyżowo /narożnik pd.-zach./; ślady sklepień krzyżowych w pomieszczeniu w narożniku pn.-wsch.;

Sklepienie korytarza pn.

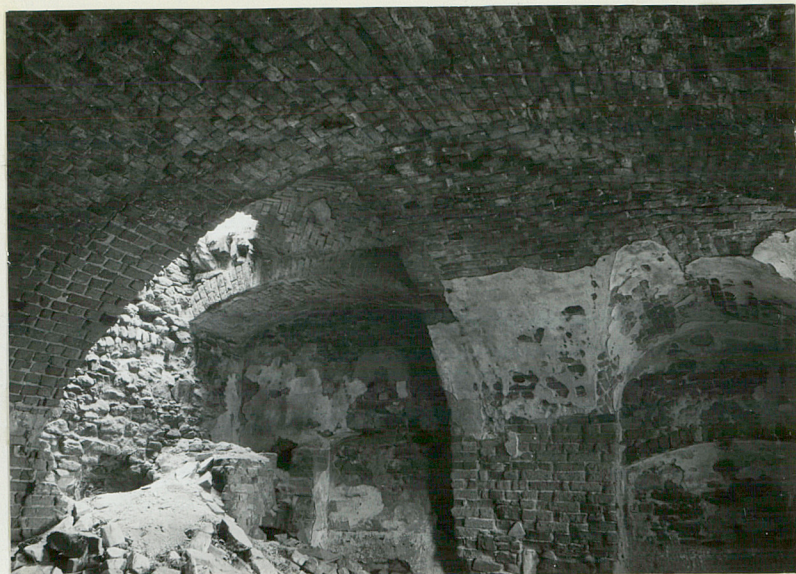
Sklepienie pomieszczenia w części zach.

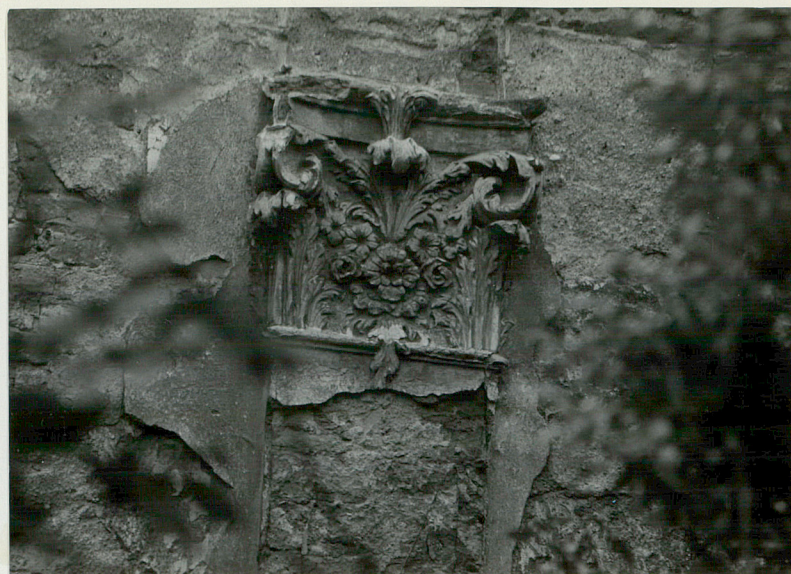
Głowica pilastra fasady.
