1. Obiekt zabytkowy

Ruina pałacu

Łaźary

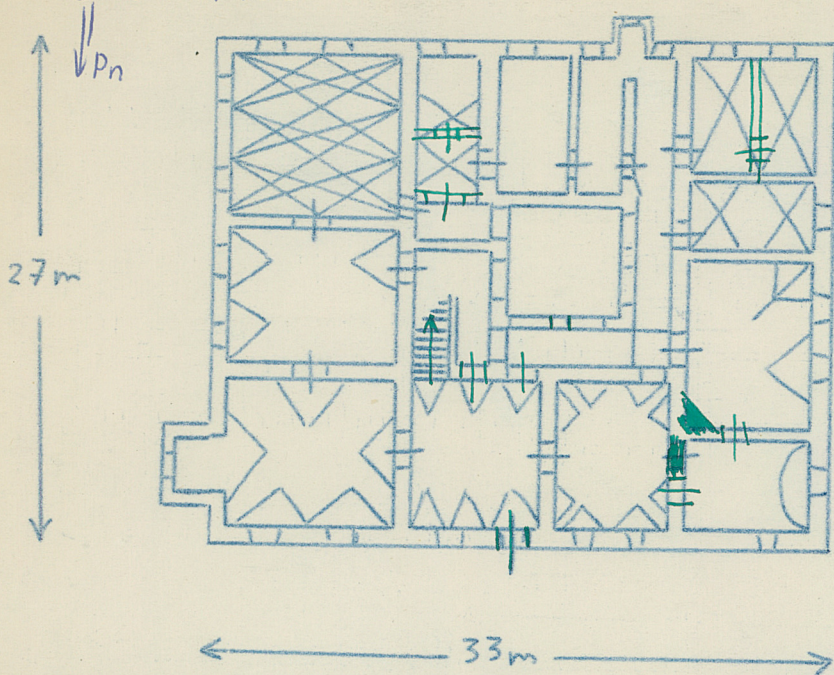
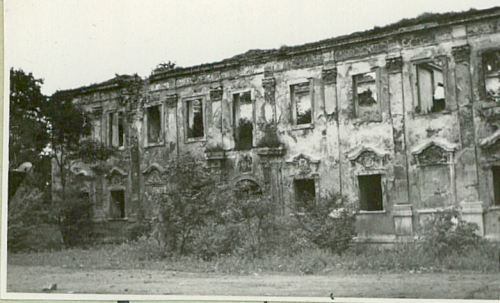
31. Szkic sytuacyjny, plan schematyczny, uwagi opisowe, fotografia

Ogólna ruina

W r. 1964 r. dach. Wzrost zawałce. Tylko parter i piwnice sklepienne. Zagrożony. Brak stolarki okiennej, drzwi i podłogi, brak urządzeń instalacyjnych.

konieczność aktywizacji na cele kulturalne i sportowe
