**OŚRODEK DOKUMENTACJI
ZABYTKÓW W WARSZAWIE**
KARTA EWIDENCYJNA ZABYTKÓW
ARCHITEKTURY I BUDOWNICTWA

KOŚCIÓŁ PARAFIALNY P.W. ŚW. ANNY

1348, ok. 1600 r., 3 ćw.
XVIII w., ok. 1800 r.

WROCŁAW - WIDAWA
(PRACZE WIDAWSKIE)

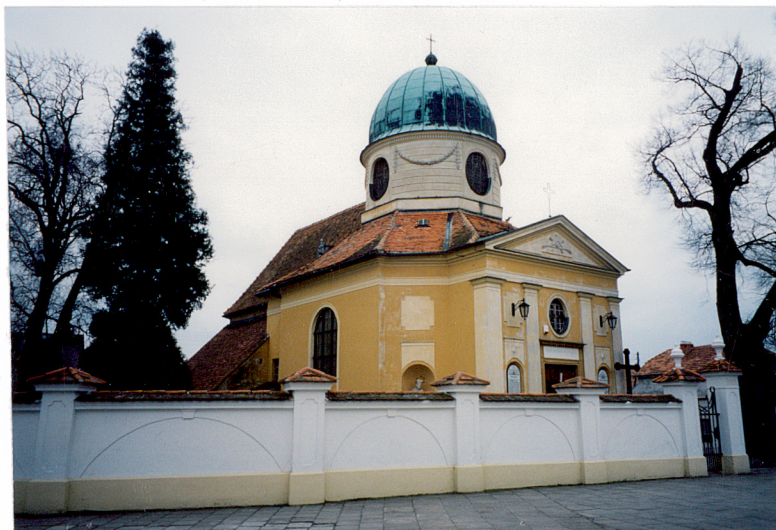
1. Widok na kościół od strony płn.-zach.

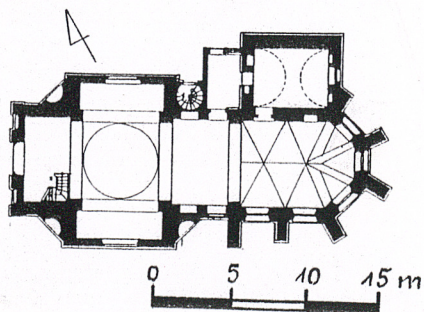
II. Rzut poziomy kościoła, skala 1:500

Kościół jednonawowy złożony z wydłużonego, dwuprzęsłowego zamkniętego trójbocznie prezbiterium, oddzielonego łukiem tęczowym od trójprzęsłowej nawy na planie krzyża łacińskiego. Od północy do prezbiterium dobudowana prostokątna zakrystia z przedsionkiem.

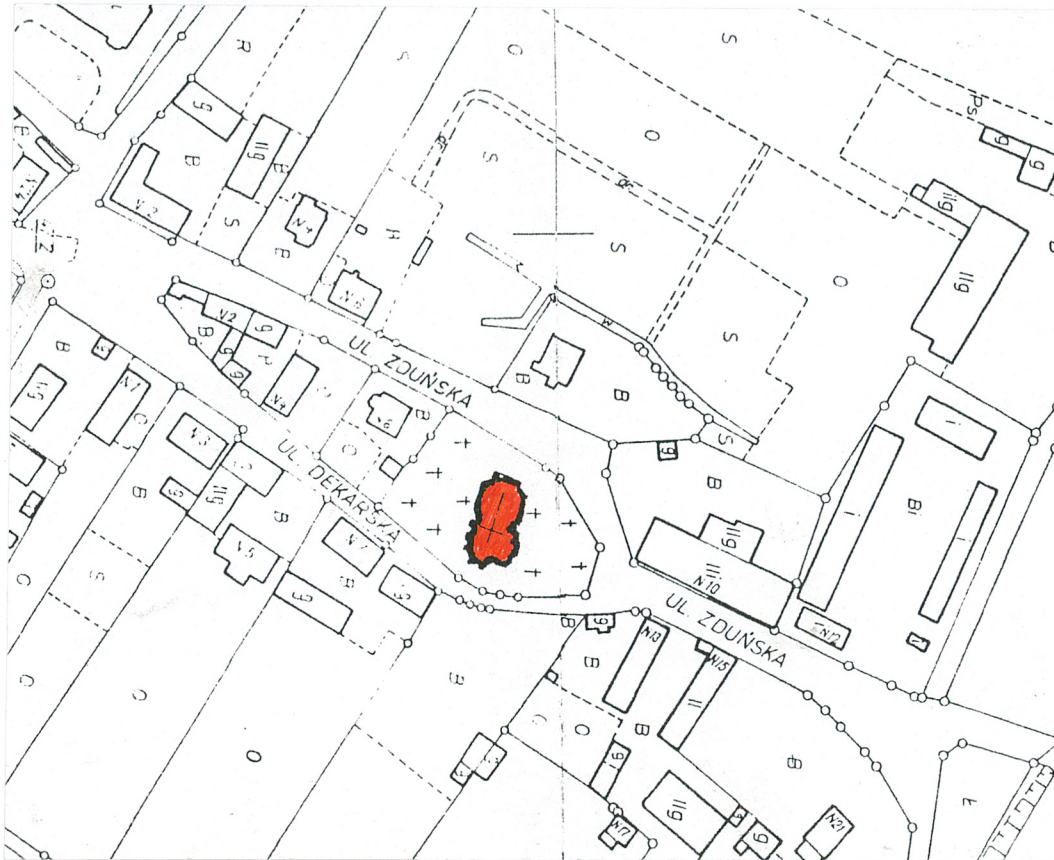
Kościół p.w. św. Anny wraz z cmentarzem znajduje się na północno-wschodnim krańcu dawnej wsi Pracze. Orientowany. Teren kościelny znajduje się przy końcu wrzecionowatego nawisła, które obiegają dwie ulice: od zachodu Zduńska a od wschodu Dekarska.

III. Plan sytuacyjny, skala 1:2000.

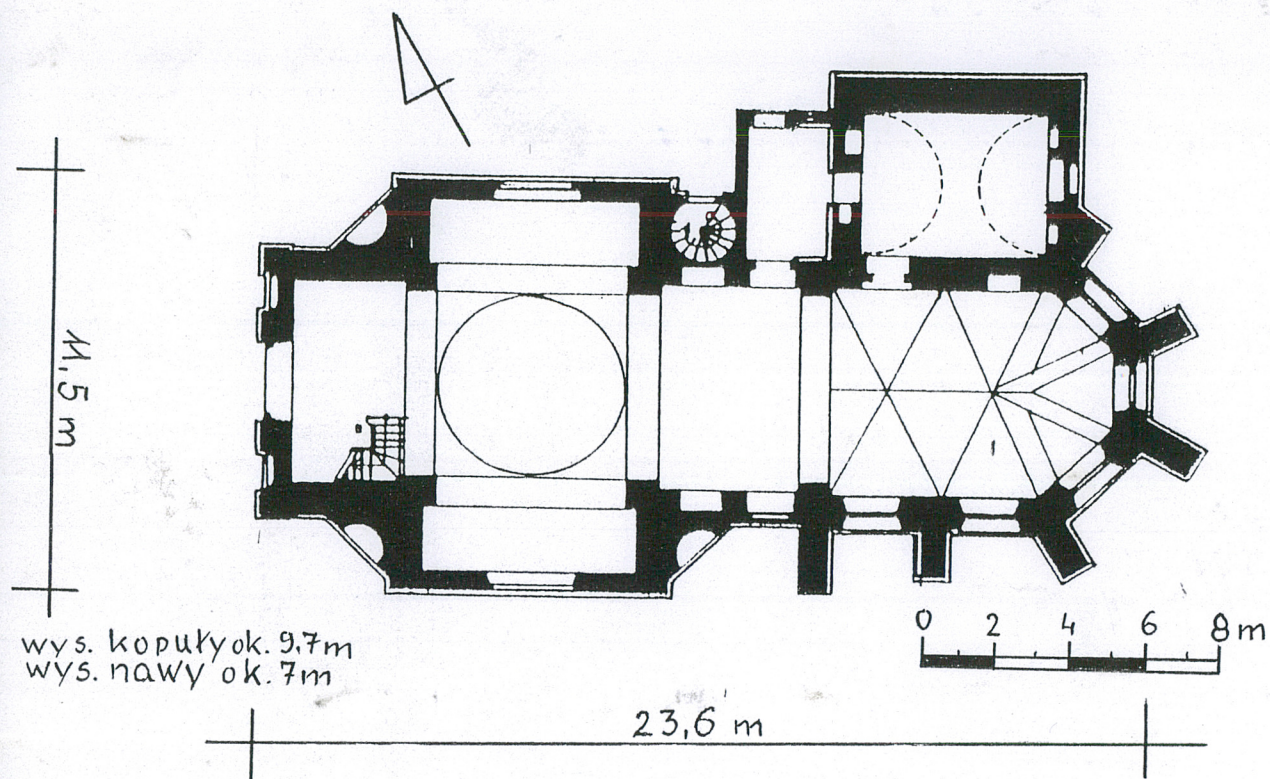
V. Rzut poziomy kościoła, skala 1:200.

VI. Przekrój podłużny kościoła, skala 1:250.
(wg. K. Degen, Die Bau..., s. 219)

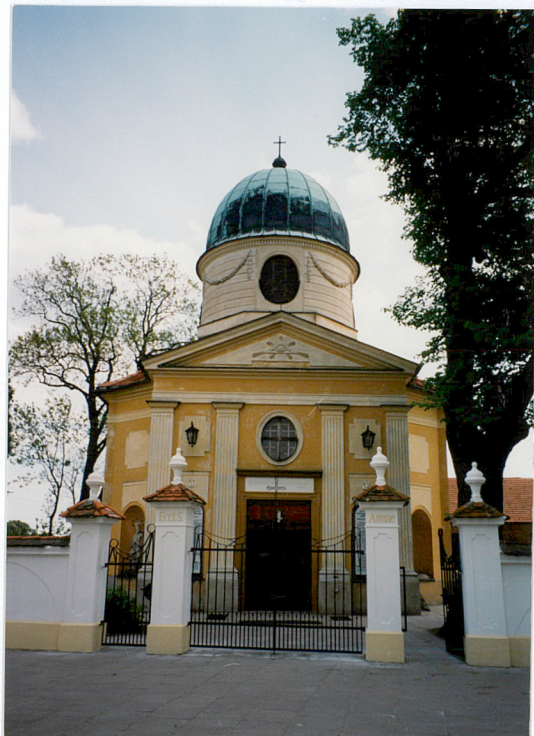
Fasada trójosiowa, dwukondygnacyjna, artykułowana czterema żłobkowanymi pilastrami na wysokich cokołach dźwigającymi belkowanie z trójkątnym naczółkiem. Pomiedzy pilastrami w dolnej kondygnacji dwie nisze zamknięte łukiem pełnym, nad nimi dekoracje w tynku. Skrajne pilastry obejmują pod kątem prostym narożnik fasady i elewacji bocznej. Na osi fasady prostokątne wejście do wnętrza w dekoracyjnym obramieniu, zwieńczone profilowanym gzymsem. Nad wejściem podłużne owalne okno w profilowanym obramieniu. W zwieńczeniu fasady trójkątny naczółek obwiedziony bogato profilowanym gzymsem. W środku naczółka stiukowe Oko Opatrzności z promieniami wychodzącymi z trójkąta. W zwieńczeniu naczółka ażurowy metalowy krzyż.

2. Fasada zachodnia kościoła.

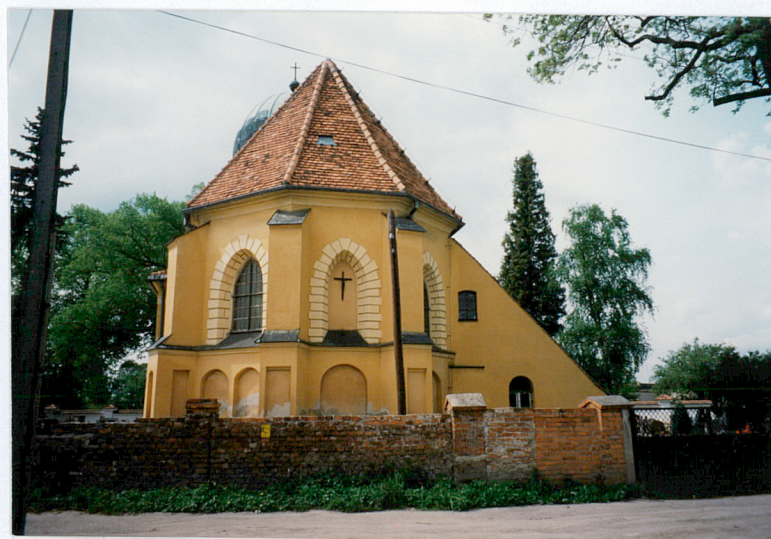
Elewacja zamkniętego poligonalnie prezbiterium trójosiowa, z ostrołukową blendą w osi środkowej i dwoma ostrołukowymi oknami w bocznych osiach. Wokół okien i blendy boniowane obramienia. W dolnych partiach przypór dwie prostokątne

5. Elewacja wschodnia kościoła.

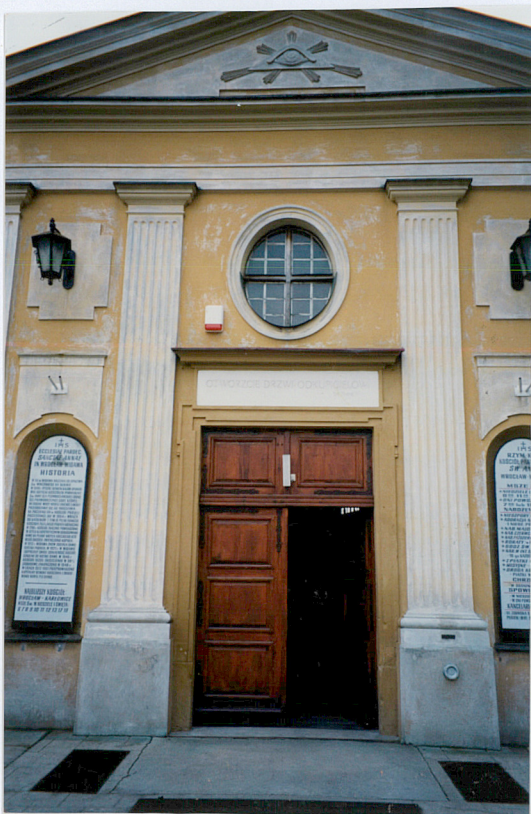
Drzwiowa. W wejściu głównym drzwi drewniane dwuskrzydłowe płycinowe. Pozostałe drzwi jednoskrzydłowe drewniane.

6. Wejście główne do kościoła.

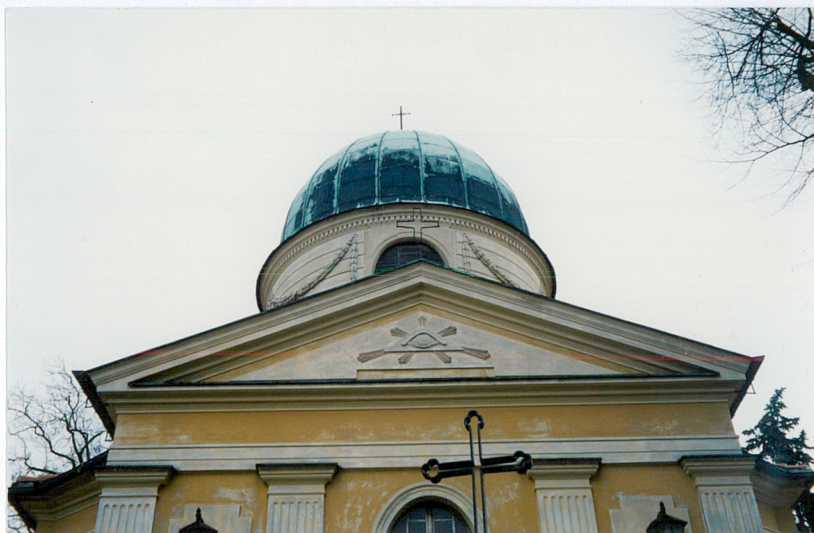
Kopuła umieszczona na wysokim cylindrycznym tamburze, osadzonym na ośmiokątnej podwalinie przechodzącej w dach. Ściany tamburu tynkowane, od północy, zachodu i południa w bębnie znajdują się wydłużone owalne okna. Odcinki ścian między oknami dekorowane poziomymi żłobieniami w tynku oraz plastycznymi liściastymi girlandami. W zwieńczeniu bębna profilowany gzyms zdobiony w dolnym pasie motywem denticuli. Kopuła zwieńczona żelaznym krzyżem.

7. Widok na naczólek fasady i kopułę.

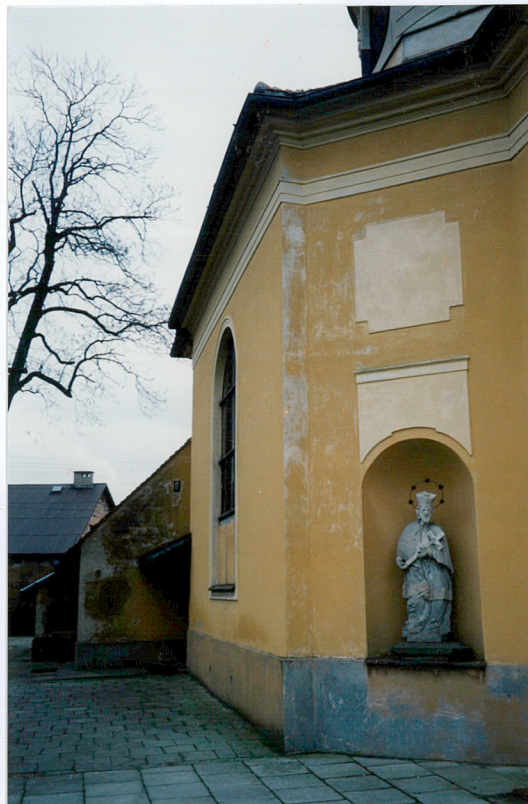
Elewacja boczna pięćosiowa z nieregularnie rozmieszczonymi otworami. W załamaniu ściany nawy od północnego-zachodu nisza zamknięta łukiem pełnym z figurą św. Jana Nepomucena. Nad niszą dekoracje w tynku. Na osi elewacji nawy okno obwiedzione wąskim profilowanym obramieniem. W części nawy przylegającej do przedsionka zakrystii zadaszone wejście do klatki schodowej prowadzącej na strych. W części elewacji prezbiterium dobudowana zakrystia z przedsionkiem. Ściana północna zakrystii bez otworów, wejście do zakrystii wraz z oknem w ścianie przedsionka.

9. Widok na fragment elewacji pñ. i zakrystię.

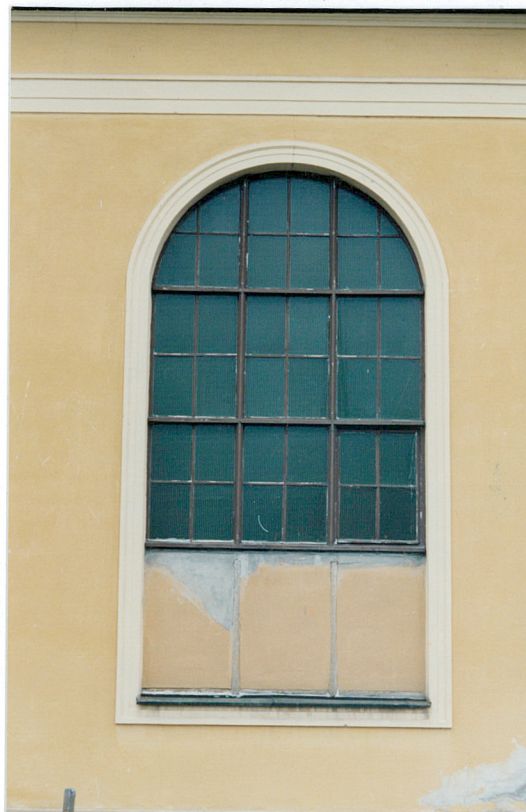
11. Okno w południowej elewacji nawy.

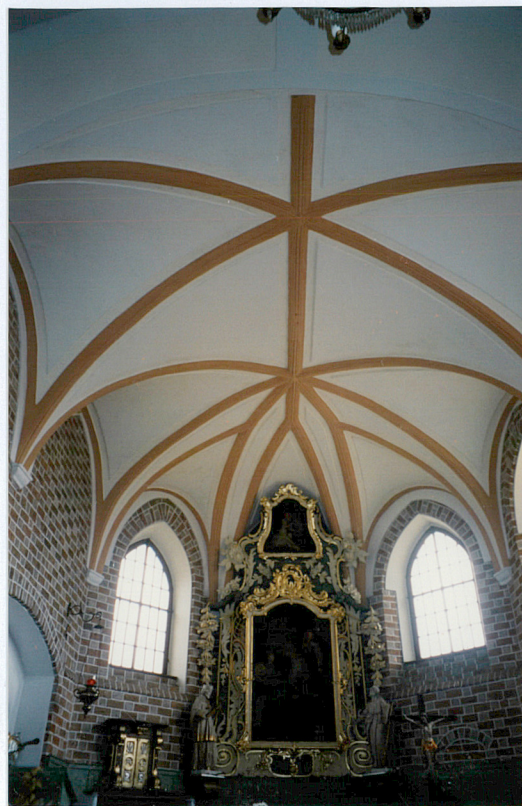
Prezbiterium przekryte sklepieniem kolebkowym z lunetami o dekoracyjnych wyprowadzonych w tynku żebrach, wsparte na konsolach. Nawa w części środkowej zamknięta wewnętrzną kopułą na żagielkach. We wschodnim przęśle nawy, w przęśle nad emporą organową oraz w zakrystii sklepienia kolebkowe. Więźba dachowa drewniana, jednostolcowa, jętkowa.

14. Widok na sklepienie prezbiterium.

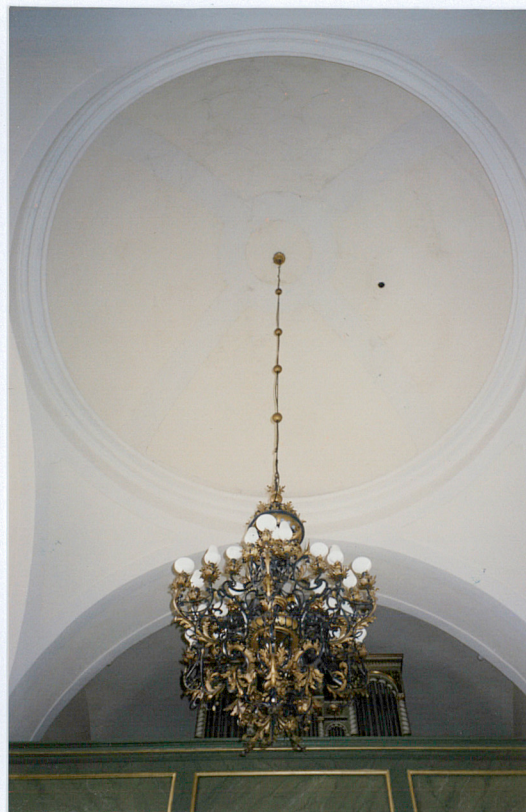
18. Widok na kopułę nad częścią centralną nawy.

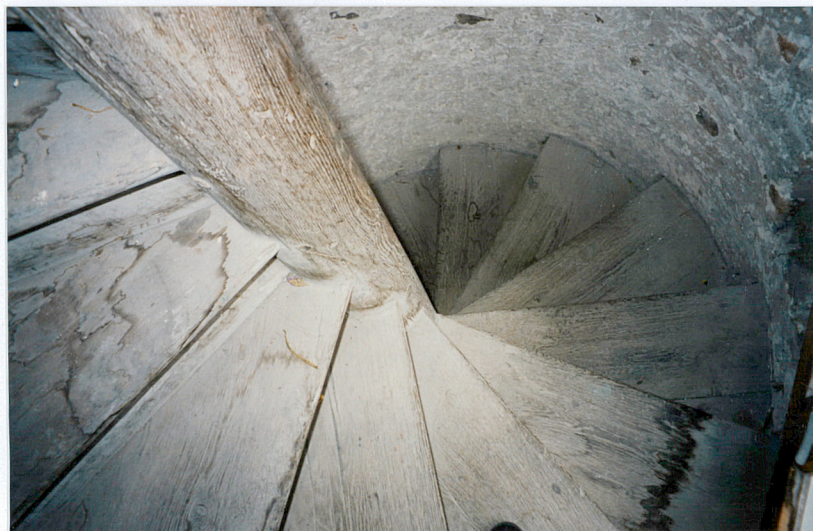
Drewniane. Na strych kręte, na emporę organową zabiegowe z drewnianą balustradą.

25. Schody na strych.

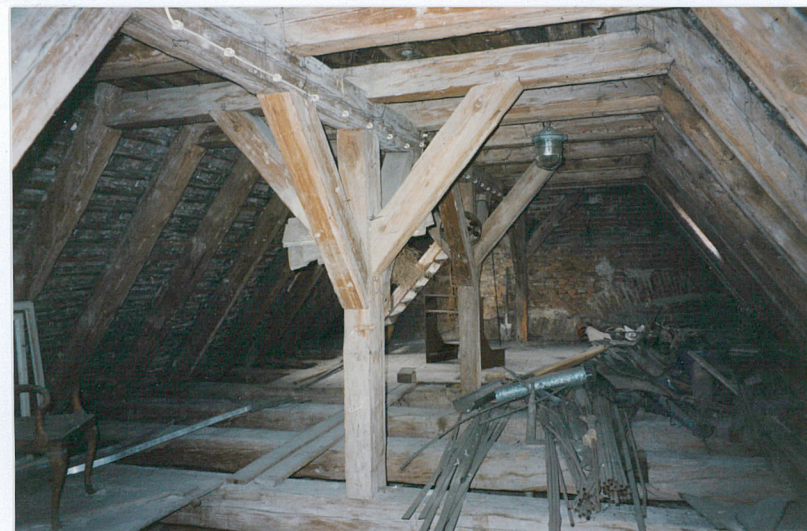
26. Więźba dachowa w kierunku zachodnim.

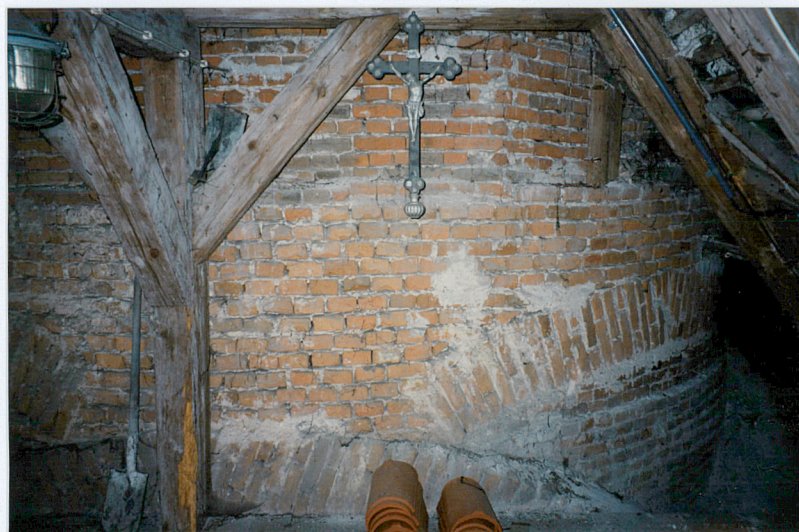
Kopuła umieszczona na wysokim cylindrycznym tamburze osadzonym na ośmiokątnej podwalinie przechodzącej w dach.

27. Nasada bębna kopuły.

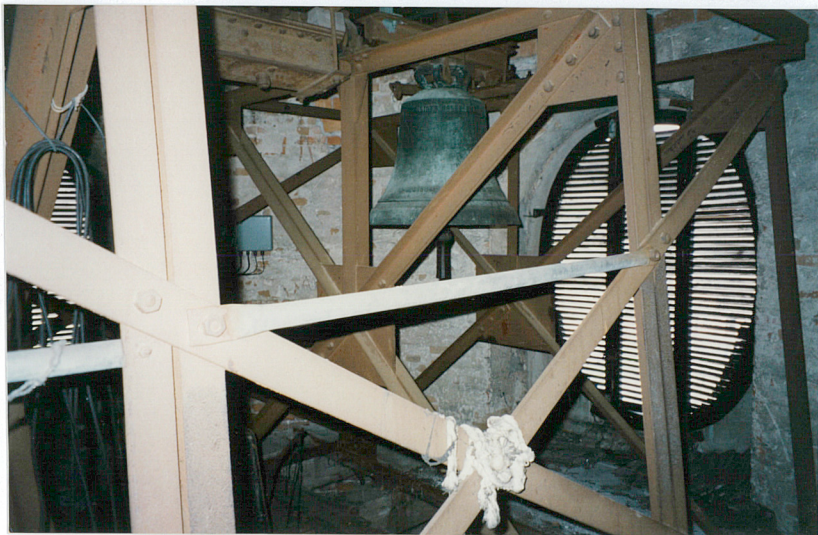
Konstrukcja dachu kopuły zewnętrznej oparta na żelbetowym wieńcu, wewnątrz stalowa kratownica, na której oparta więźba drewniana w formie kolistych krążyn.

Wnętrze bębna kopuły pełni funkcję dzwonnicy.

28. Kratownica i dzwon w bębnie kopuły.

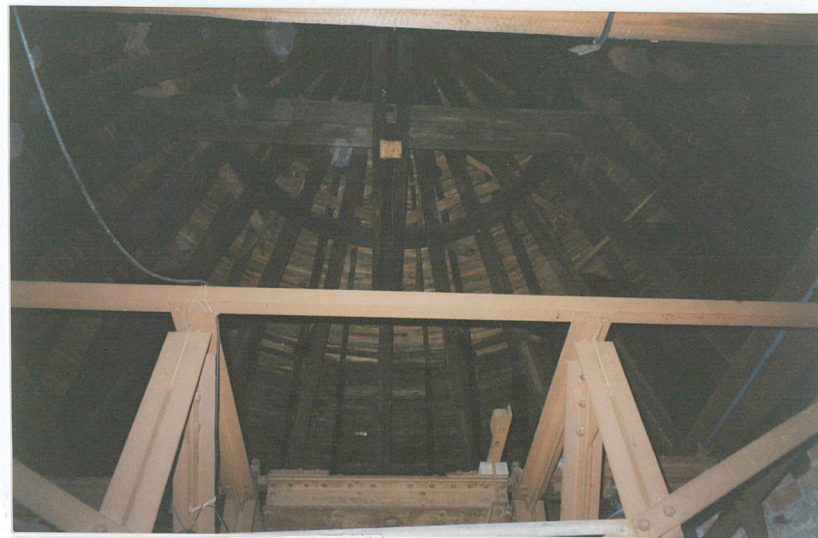
29. Fragment więźby kopuły.
