**OŚRODEK DOKUMENTACJI
ZABYTEKÓW W WARSZAWIE**
KARTA EWIDENCYJNA ZABYTEKÓW
ARCHITEKTURY I BUDOWNICTWA

KOŚCIÓŁ GARNIZONOWY P.W. ŚW. ELŻBIETY

1 ćw. XIV – 1486 r.

W R O C Ł A W

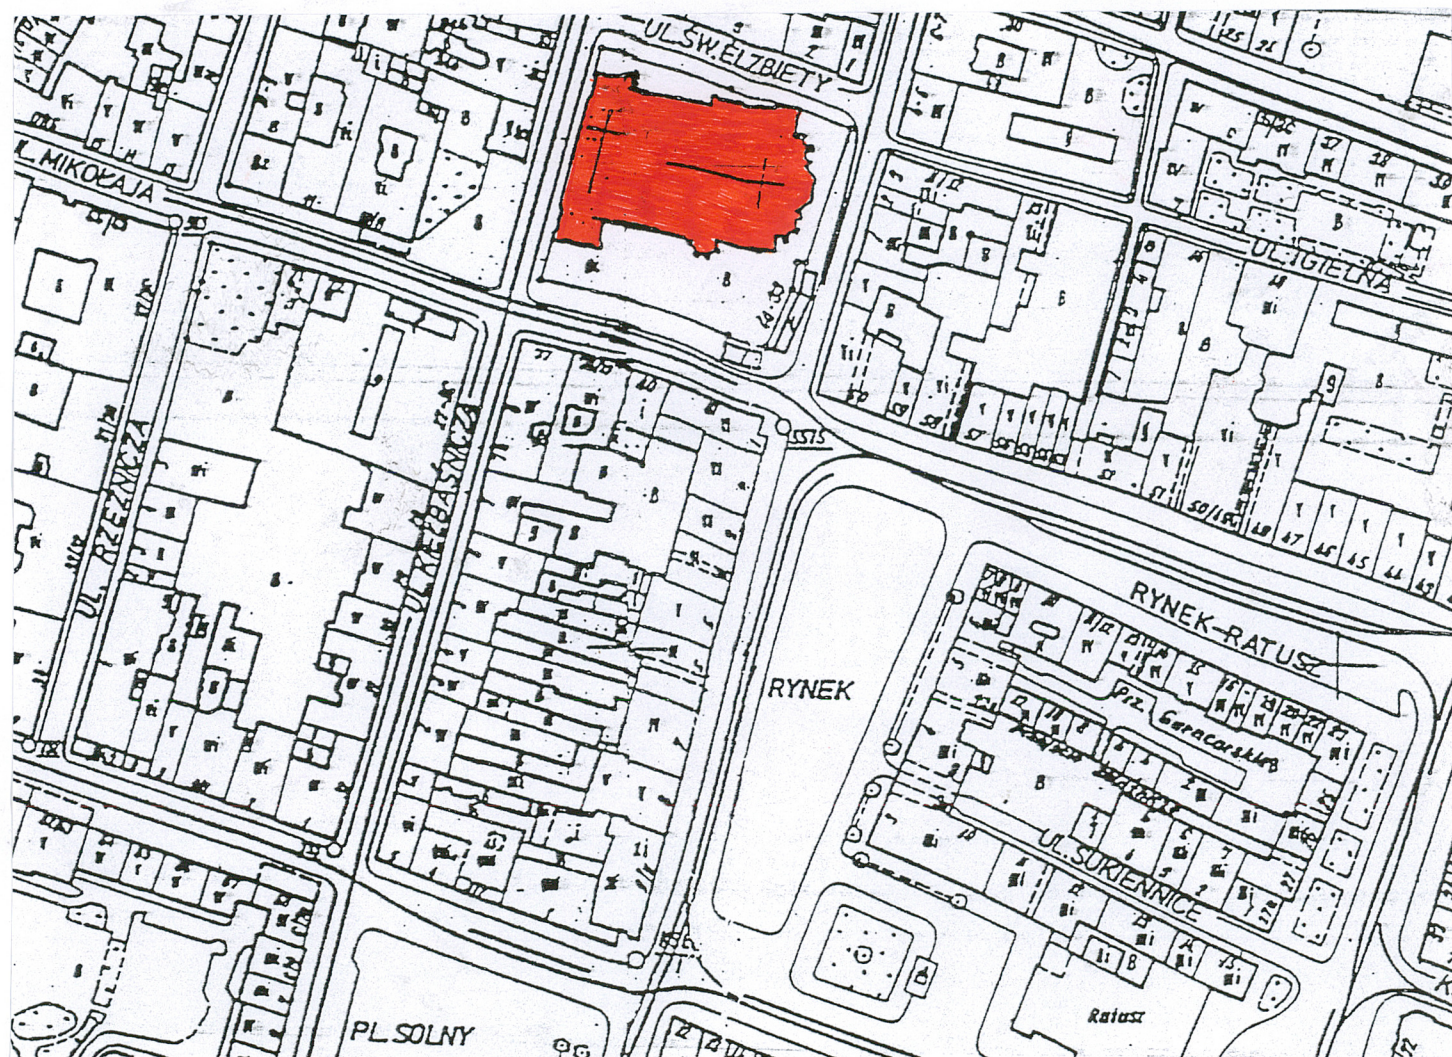
Plany

Plan kościoła Św. Elżbiety
z zaznaczeniem kolejnych
etapów jego realizacji
wg M. Kutzniera ("Kościół
Św. Elżbiety na tle śląskiej
szkoły architektonicznej..."):

IV faza – powstanie chóru
kościola około 1350r.

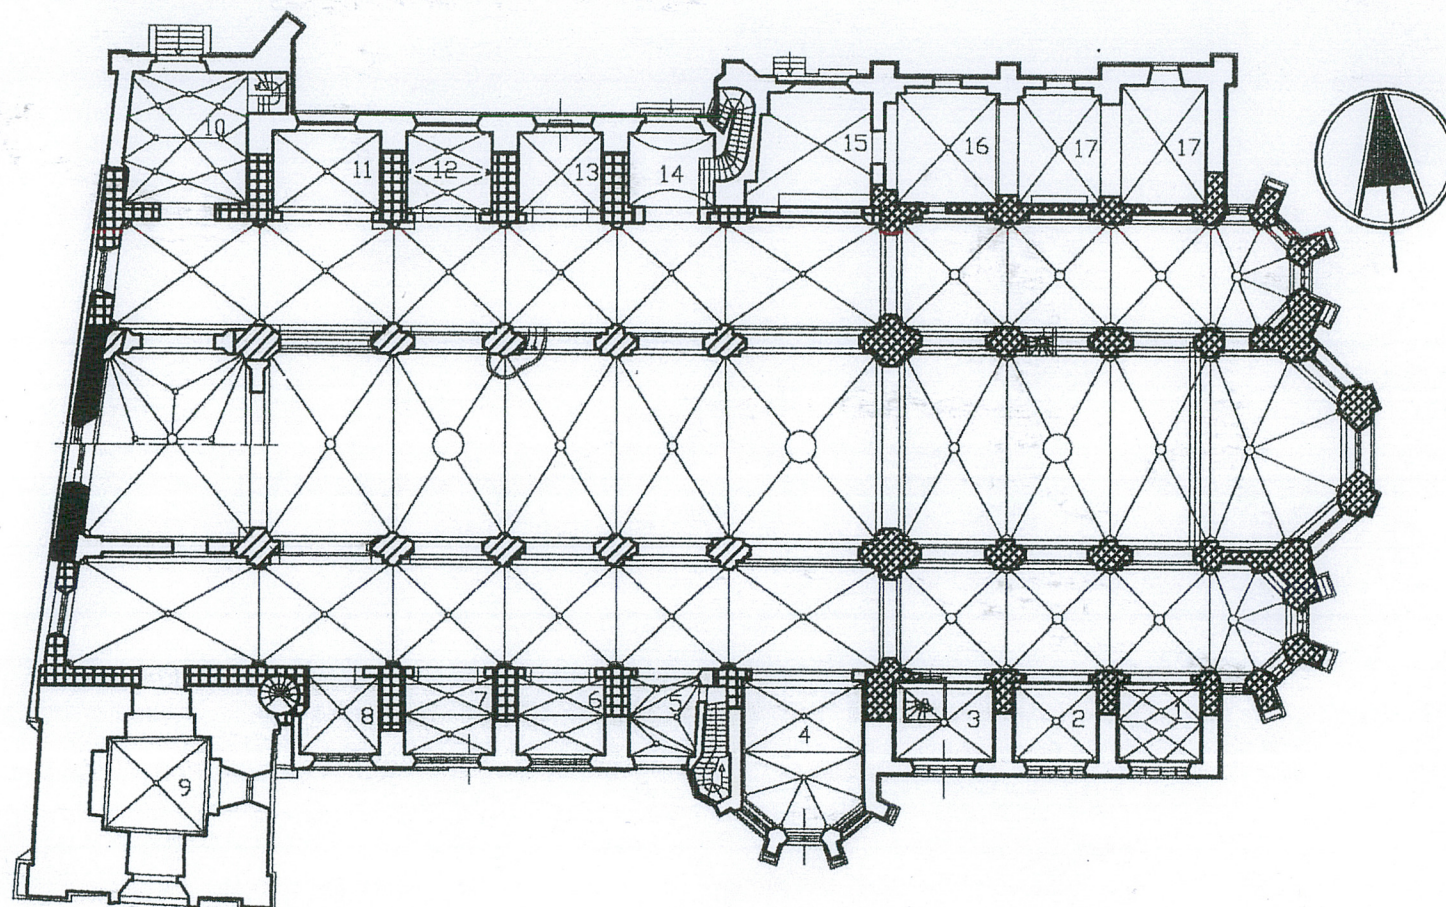
h nawy głównej = 29,70m
h nawy bocznej = 13,0m
h wieży = 90,46m
