KARTA EWIDENCYJNA ZABYTKU NIERUCHOMEGO WPISANEGO DO REJESTRU ZABYTKÓW

SIEDLIMOWICE

BUDYNKI TOWARZYSZĄCE (TURBINOWNIA
I KUŹNIA)
nr 3 w zespole młyna

**Siedlimowice 1
58-130 Żarów**

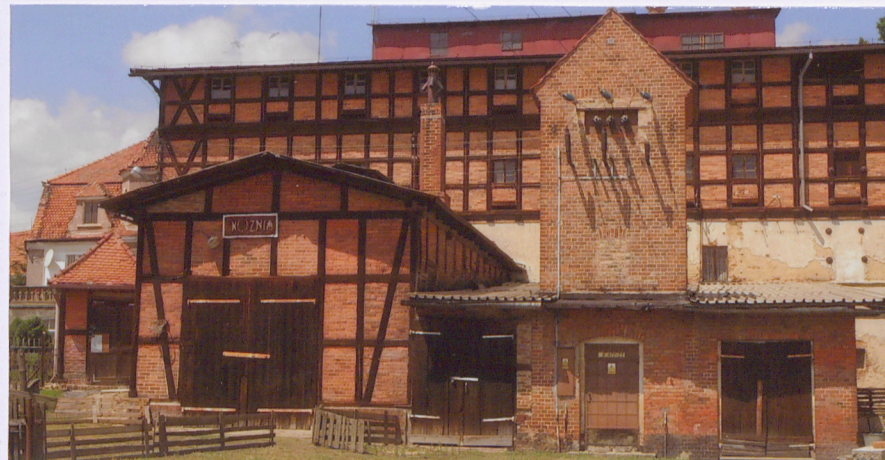
Widok ogólny budynków towarzyszących od pd.-wsch.

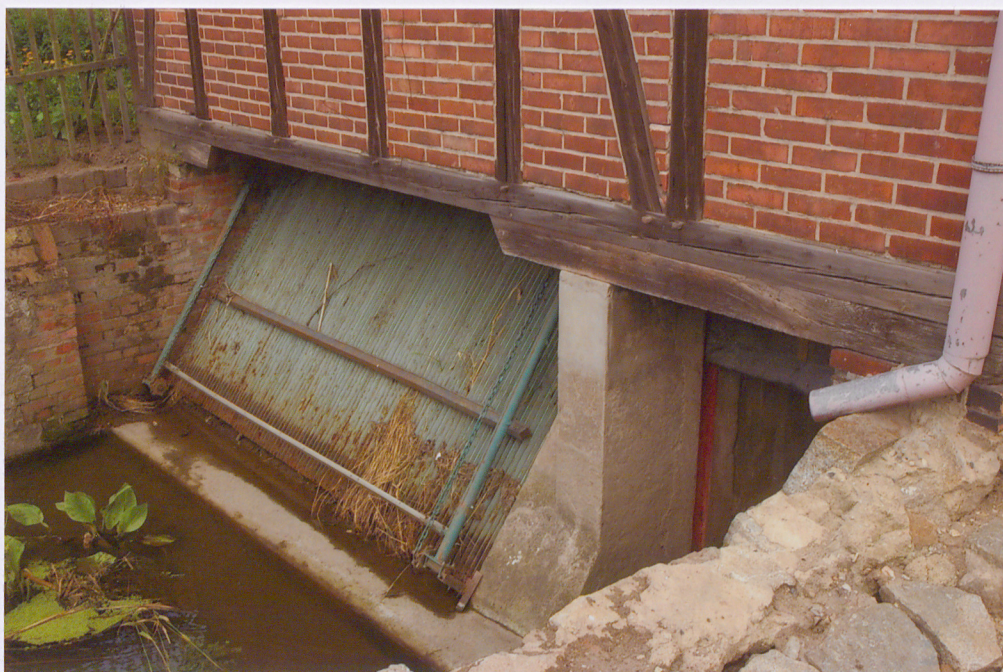
fot. 3

Poniżej budynku turbinowni, w korycie młynówki znajduje się stopień wodny. Wlot zamyka krata oraz opuszczana zapora spiętrzająca wodę. Na kracie mechanizm grzebieniowy: szyna o napędzie elektrycznym, służąca oczyszczaniu kraty zabezpieczającej z niesionych przez wodę zanieczyszczeń. Różnica wysokości na spiętrzeniu wynosi ok. 2,5 m. Z kratą sąsiaduje zasuwa spiętrzająca konstrukcji stalowej z zachowanym ręcznym mechanizmem opuszczania, obecnie przystosowana do napędu elektrycznego i wyposażona w awaryjny czujnik poziomu wody, pozwalający na jej opuszczenie w celu zapobiegania podtopieniom. Wewnątrz budynku znajduje się turbina Francisza w układzie pionowym. Wnętrze obiektu o nieznanej dyspozycji, nie zostało udostępnione przez właściciela.

1. Turbinownia, widok od zach.
2. Turbinownia, widok od pd.-zach.
3. Turbinownia, kanał wlotowy wody do turbiny. Widok od pd.
4. Turbinownia, widok od pd.
