KOŚCIÓŁ FILIALNY PW. WNIEBOWZIĘCIA NMP.

2. Czas powstania
1593 r;
1675 r; 1910

Z A S T R U Ż E

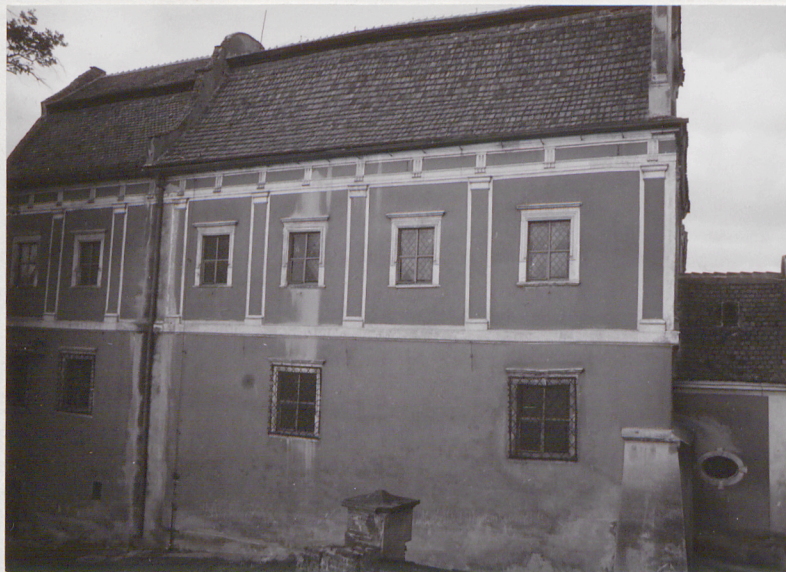
Elewacja wsch.

Elewacja wsch. - 2-kond., 4-osiowa w 1-szej i 6-osiowa w 2-giej kond. Między kondygnacjami gzyms kordonowy w postaci płaskiej, szerokiej listwy. W 1-szej kond. brak podziałów elewacji innych niż otwory okienne. Wyżej, osie okienne oddzielone płaskimi pilastrami na niewielkich cokolikach; na pilastrach pas fryzu z elementami przypominającymi tryglify /płyciny z 2-ma żłobkami/.

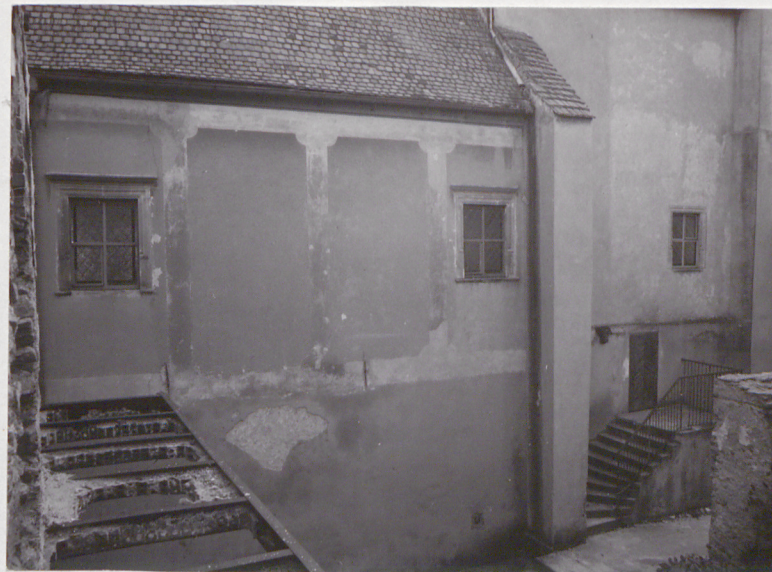
Elewacja zach.

Elewacja zach. - 2-kond., 3-osiowa; ściana prezbiterium wyższa i cofnięta w stosunku do ściany nawy. Ściana nawy dekorowana malowanymi szerokimi pasami w miejscu gzymsu kordonowego i wciągającego oraz 6-ma malowanymi pilastrami /2 kond./. W 1-szej kond. prezbiterium schody i drzwi do salki katechetycznej. Dwie wysokie proste przypory: jedna na granicy nawy i prezbiterium, 2-ga na narożniku pd.

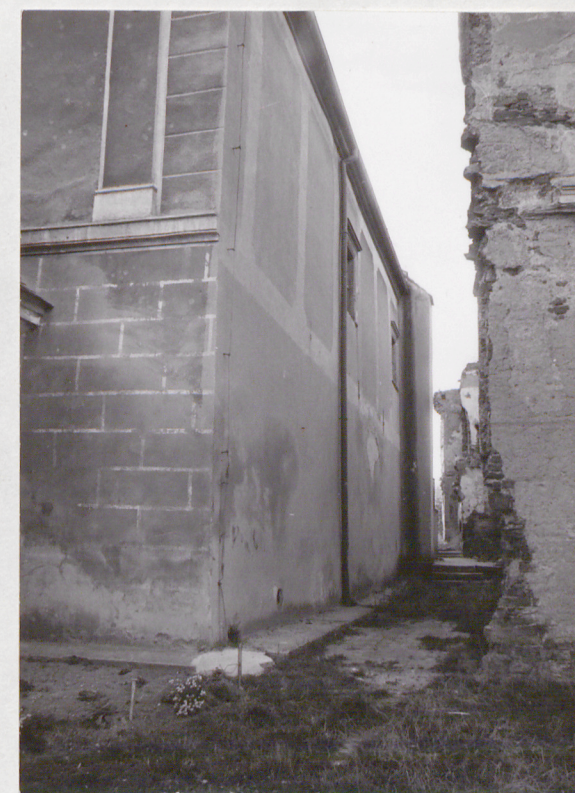
Przejście między elew. zach.
i ruinami pałacu.

20. Najpilniejsze postulaty konserwatorskie - wymiana rynien i rur spustowych; - naprawa tynków zewn.; - wymalowanie elewacji z uwzględnieniem oryginalnej dekoracji /imitacja boniowań, kolorystyka detalu arch., opaski/; - zabezpieczenie elewacji zach. przed ewentualnością runięcia sąsiadujących z nią ruin pałacu; - objęcie opieką bogatego wyposażenia kościoła /obraz szkoły willmannowskiej/.

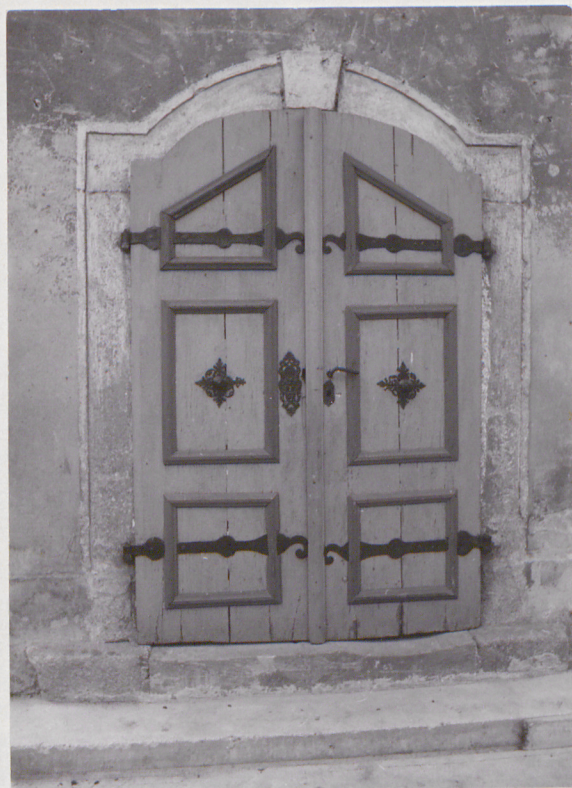
Gł. drzwi wejściowe /fasada/.

Otwory drzwiowe - drzwi zewn. wejścia gł.: dwuskrzydłowe, drewniane, deskowe, z żelaznymi okuciami i nałożonymi ramami z listewek, imitującymi płyciny, zwieńczone łukiem nadwieszonym; drzwi umieszczone w prostokątnym otworze, zamkniętym łukiem nadwieszonym, ujętym w płaskie obramienie z kliniec w kluczu. Drzwi wewn. /z kruchty do nawy/ - dwuskrzydłowe, drewniane, deskowe, z żelaznymi okuciami; w prostokątnym otworze, z renesansowym, profilowanym obramieniem, od strony nawy otwór zamknięty odcinkiem łuku. W elewacji zach. drzwi prowadzące do salki katechetycznej nad zakrystią; otwór prostokątny, w nim drzwi jednoskrzydłowe, klepkowe, typowe. Drzwi wewn. do zakrystii, za ołtarzem gł., drewniane, płycinowe, jednoskrzydłowe, w prostokątnym otworze z renesansowym, profilowanym obramieniem. Od wewnątrz wnęki okienne zamknięte są łukami odcinkowymi. Otwór tęczowy zamknięty łukiem pełnym.

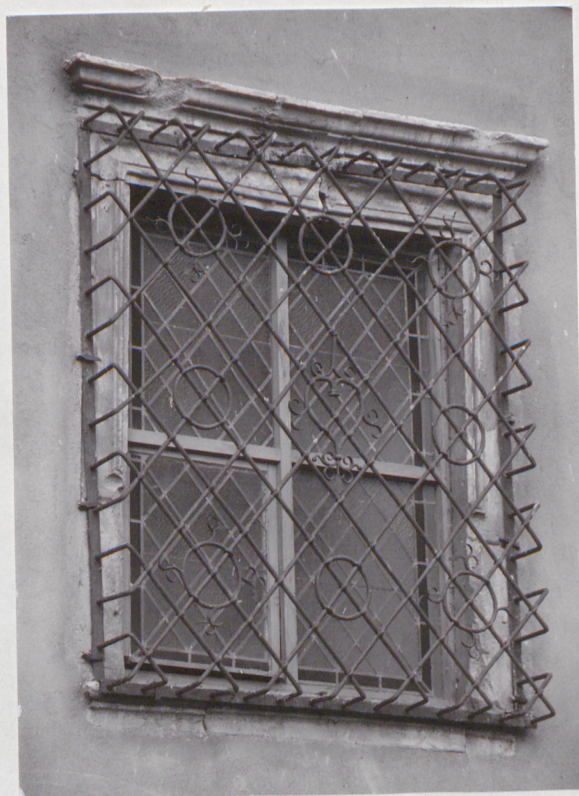
Zakratowane okno elew. wsch.

Otworki okienne w profilowanych obramieniach z prostymi, mocno wyładowanymi, profilowanymi nadprożami. Otworki okienne 1-szej kond. zaopatrzone w kraty z okrągłych w przekroju prętów ułożonych ukośnie, z elementem w kształcie serca pośrodku i otaczającymi go kołami.

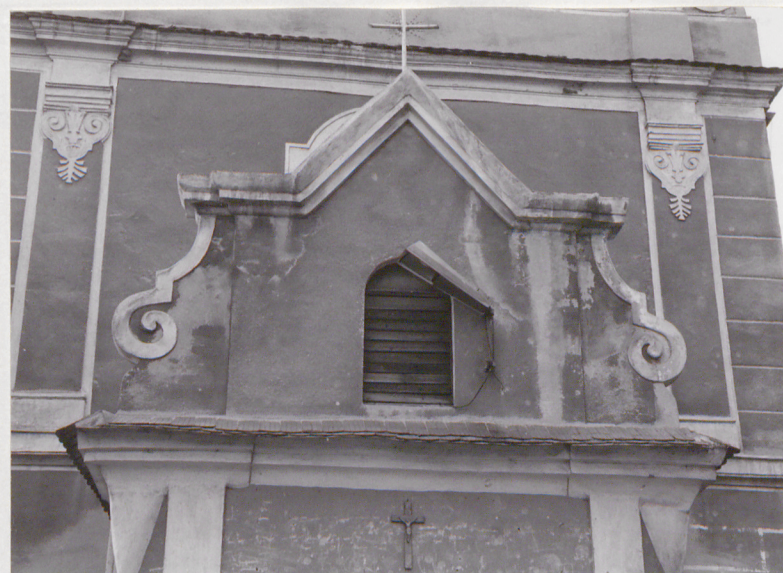
Szczyt kruchty.

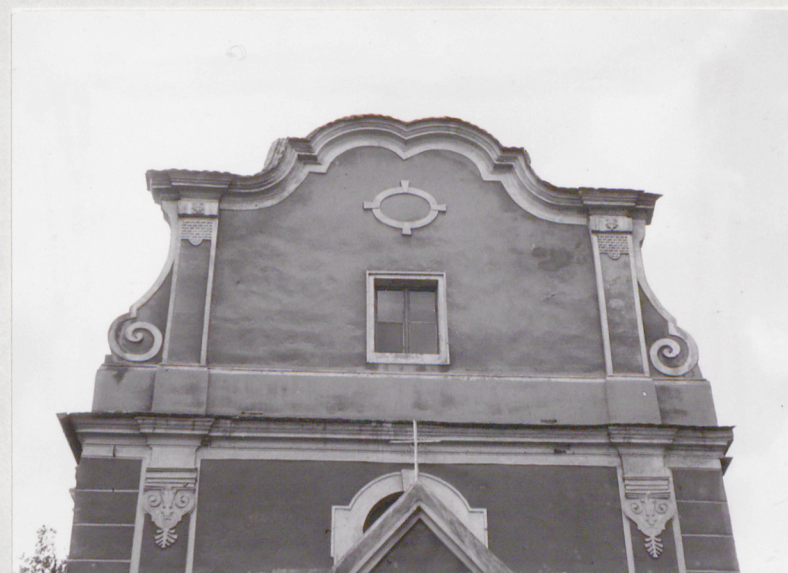
Szczyt kościoła.

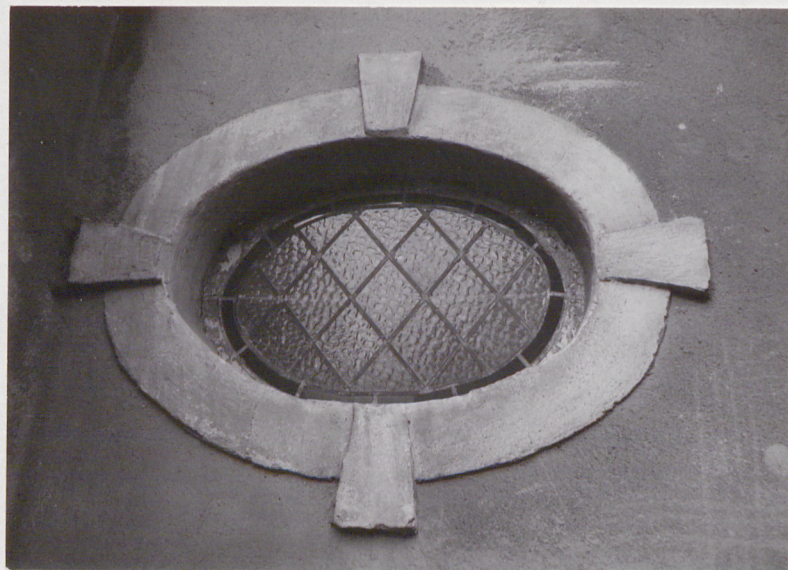
Boczne okienko kruchty.

Otwory - otwory okienne nawy i prezbiterium niewielkie, prostokątne, o przysadzistych proporcjach; dekorowane renesansowymi obramieniami, rozglifione jednostronnie, do wewnątrz; w tych otworach okna o konstrukcji krosnowej, z krzyżownicą i lufcikami, przeszklone romboidalnymi szybkami, łączonymi ołowiem; otwory 1-szej kond. elewacji wsch. przesłonięte kratami. W fasadzie, oprócz prostokątnego otworu okiennego szczytu, podobnego w kształcie i proporcjach do otworów elewacji wsch. i zach. /dwuskrzydłowego, krosnowego, szczeblińkowego/, umieszczono w 2-giej kond. prostokątny, zamknięty łukiem pełnym otwór, ujęty w obramienie opaskowe, w którym okno stałe, przeszklone witrażowo. W szczytiku kruchty prostokątny, zamknięty łukiem pełnym otwór, obecnie zabity deskami. W ścianach bocznych kruchty owalne, poziome otwory, przeszklone romboidalnymi szybkami oprawnymi w ołów.

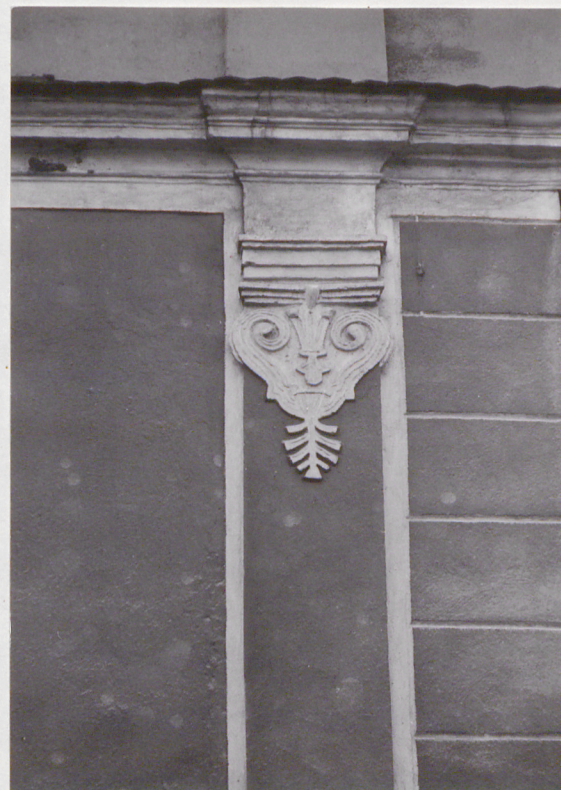
Frag. pilastra 2-giej kond.

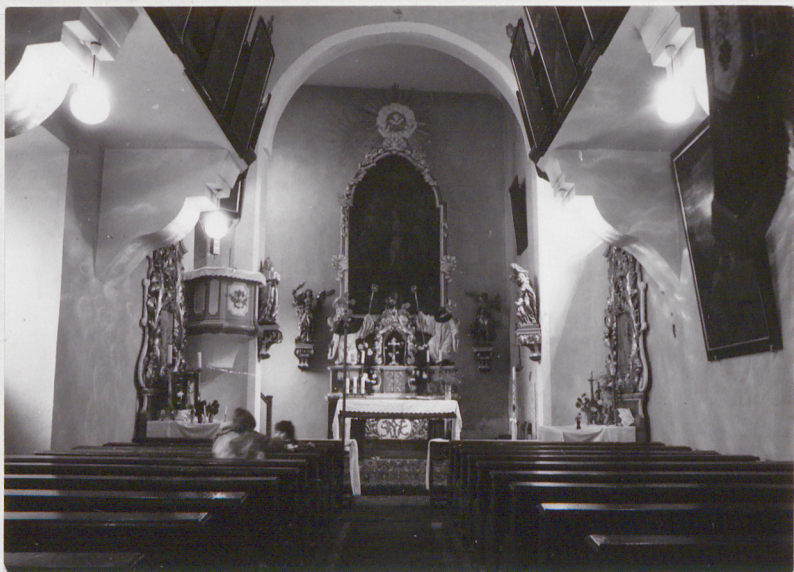
Widok wnętrza w kierunku prezbiterium.

WNĘTRZE. Wąska, wydłużona nawa, poprzedzona niewielką kruchtą, oddzielona od węższego prezbiterium ścianą tęczową. Po obu stronach wejścia gł., symetrycznie, 2 biegi schodów prowadzących na kondygnację empor, biegnących wzdłuż ścian nawy, wspartych na potężnych wspornikach. Wnętrze nakryte stropem, wejście do zakrystii ukryte za ołtarzem gł.

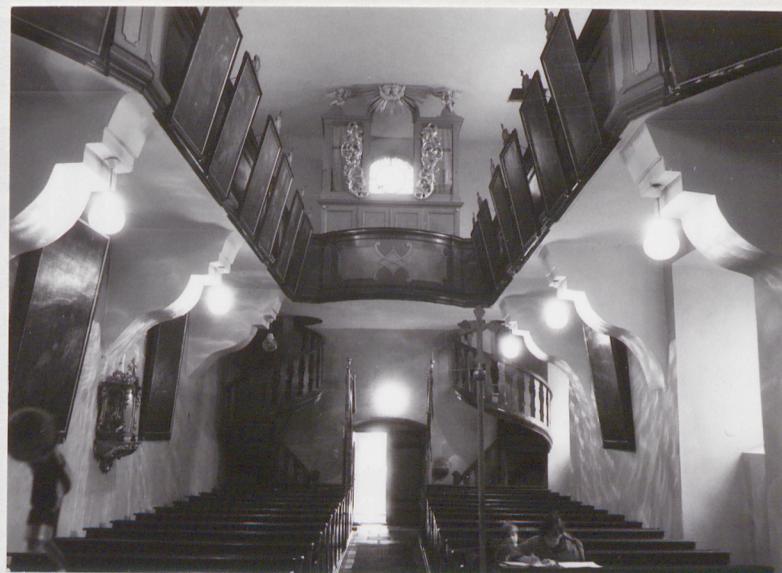
Widok wnętrza w kierunku prospektu organ.
