1. Obiekt

BUDYNEK MIESZKALNY

WROCŁAW

ul. Dworcowa 1<sup>A</sup>

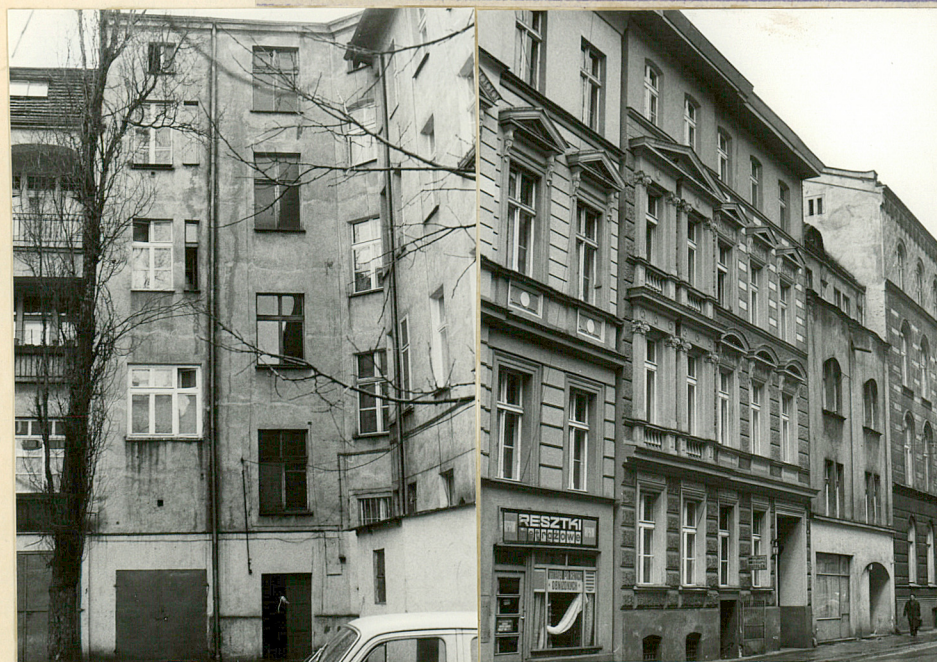
11. Zdjęcia, plan sytuacyjny

Budynek mieszkalny, czterokondygnacyjny, podpiwniczony w całości. Szeregowy w zabudowie zwartej, w W pierzei ul. Dworcowej, ok. 200 m na N od Dworca Głównego PKP.

Elewacje otynkowane z elementami wystroju z tynku. Fasada pięcioosiowa niesymetryczna. Dwie osie z prawej stroby elewacji w lekkim ryzalicie. Do poziomu ~~parteru~~ III piętra boniowana w tynku z grubą rusztą. Powyżej gładko otynkowana, bez ozdób. Okna III piętra przesklepione odcinkowo, pozostałe otwory w fasadzie prostokątne. Okna parteru, I i II piętra w profilowanych opaskach, parteru nakryte silnym gzymsiem międzykondygnacyjnym, I piętra postawione na gzymsie poprzez prostokątne pola z geometryczną dekoracją posiadają łukowate obdasznice, II piętra postawione bezpośrednio na gzymsie posiadają obdasznice trójkątne o formie frontonów. Parapety okien I piętra łączą się w wąski gzyms. W ryzalicie okna I piętra flankują kanelurowane kompozytowe pilastry dźwigające odcinki belkowania ozdobione na architrawach stiukowymi wieńcami i podtrzymujące gzyms na którym identyczne pilastry flankujące okna II piętra poprzez odcinki belkowania ozdobione na architrawach pojedynczymi wieńcami niosą trójkątny fronton ozdobiony kymationem jońskim. Okna I i II piętra w ryzalicie są postawione na wtopionych jednolalkowych balustradkach. Całość wieńczy silny geison. Elewacje tylne otynkowane gładko - bez ozdób.
