1. Obiekt

WILLA

1913 r.

4. Adres ul. Grottgera 9,

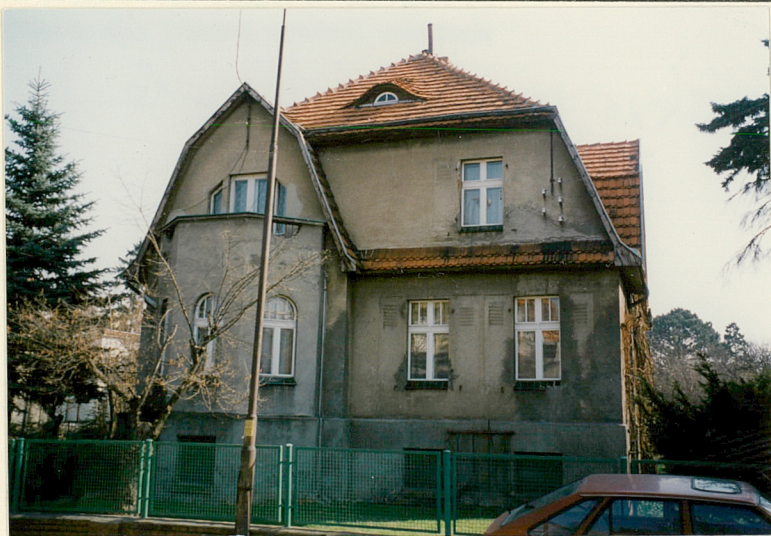
Fasada - elewacja zachodnia

FASADA- ELEWACJA ZACH.: niesymetryczna, złożona z trzech części; po lewej str. wąska - 1-osiowa - partia, cofnięta w stosunku do partii zasadniczej, "wypełniona" zamkniętym odcinkowo otworem drzwiowym, poprzedzonym 1-biegowymi schodami, a zwieńczona wysokim dachem mansardowym, w którego dolnej połaci znajduje się prostokątny otwór okienny; na prawo od tej części - 3-osiowa partia 3-bocznego ryzalitu, z wydzielonym przyziemiem, w którym na osi środkowej prostokątny otwór okienny, w 1-kondygnacji 3 półkuliście zamknięte otwory okienne, nad ryzalitem balkon zamknięty trapezoidalną ścianą szczytowa, w której 3 prostokątne otwory- drzwiowy pośrodku i okienne po bokach; po prawej str. szeroka 2-osiowa partia z prostokątnymi otworami okiennymi w przyziemiu i 1- kondygnacji, w partii poddasza (oddzielnego od 1-kond. pasem dachówkowego okapu) prostokątny otwór okienny umieszczony pomiędzy osiami; w górnej - trójkątnej połaci dachu lukarna powiekowa.

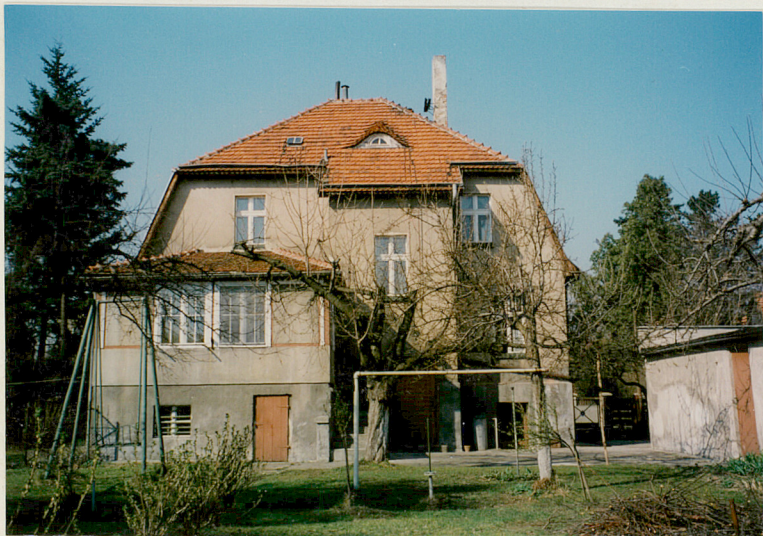
7

ELEWACJA BOCZNA - PN.: prostokątna, 1-kondygnacyjna, z wydzieloną pasowym gzymsem wysoka partia przyziemia. W przyziemiu dwa prostokątne otwory okienne, w 1-kondygnacji po prawej str. - umieszczony we wnęce - szeroki otwór okienny zamknięty odcinkowo, z podokiennikiem w formie poziomego pasa z pionowymi półzłobkami. W dolnej połaci dachu, pośrodku szerokości, lukarna z prostokątnym otworem okiennym. Optyczne przedłużenie elewacji po prawej stronie stanowi balustrada schodkowa (3-uskokowa) przy schodach prowadzących do głównego wejścia w fasadzie.

1. Projekt elewacji - 1912 r.
2. Rzuty poziome elewacji i przekroje budynku, 1912 r.
3. Projekt przebudowy z 1936 roku.
4. Elewacja zachodnia - drzwi wejściowe
5. Elewacja wschodnia - ogrodowa
6. Elewacja wschodnia - drzwi wejściowe
7. Elewacja północna
8. Elewacja południowa.
9. Hall 1 - kondygnacji
10. Klatka schodowa (prziemie)
11. Pomieszczenie 1 kond. (z wykuszem)
12. Pierwsza (mieszkalna) kondygnacja poddasza.
13. Stolarka drzwiowa.
14. Witraż.

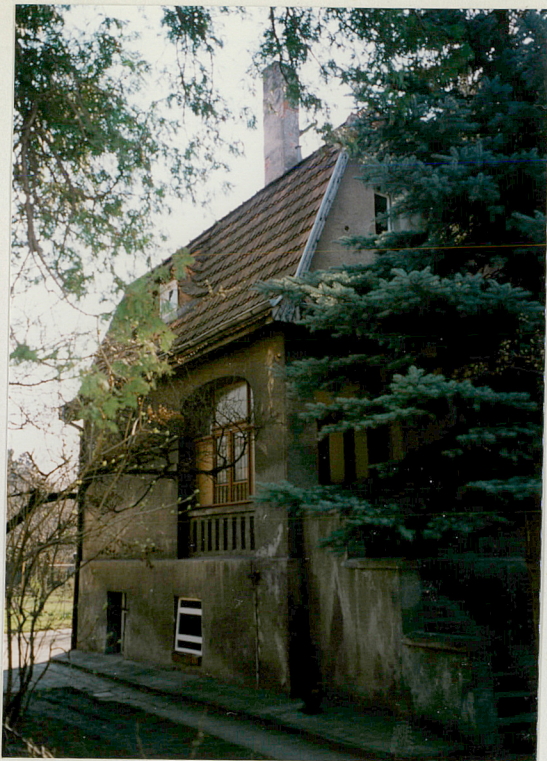
8

ELEWACJA BOCZNA - PD.: prostokątna, 1-kondygnacyjna z wydzieloną pasowym gzymsem wysoka partia przyziemia. W przyziemiu po prawej str. prostokątny otwór okienny. W 1-kondygnacji dwa wysokie, prostokątne otwory okienne. W partii poddasza, na osi symetrii, balkon zamknięty balustradą listwową, obudowany ściankami wychodzącymi przed połacie dachu nad bocznymi partiami elewacji i zamknięty od góry daszkiem 2-spadowym; w głębi balkonu prostokątne otwory - drzwiowy po lewej - i okienny po prawej str.

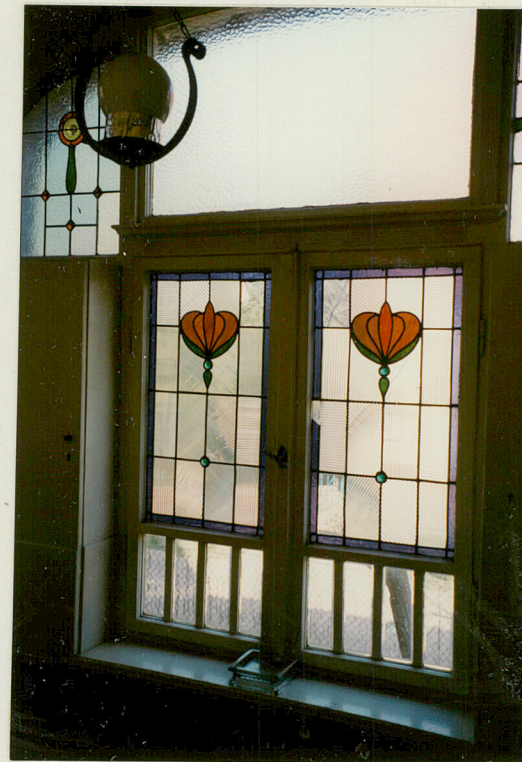
14

WYPOSAZENIE: witraż z motywami roślinnymi w oknie sieni (elewacja pn.). ok. 1912 r.

| | | <p>20. Najpilniejsze postulaty konserwatorskie</p> <ol style="list-style-type: none"> 1. Przywrócić okiennice drewniane 2. Wpisać do rejestru zabytków ze względu na zachowanie w stanie zbliżonym do pierwotnego oraz na wartości historyczno - kulturowe typowe dla stylu w którym obiekt został wzniesiony - pierwszej fazy zabudowy osiedla Biskupin | |
