OŚRODEK DOKUMENTACJI
 ZABYTKÓW W WARSZAWIE
 KARTA EWIDENCYJNA ZABYTKÓW
 ARCHITEKTURY I BUDOWNICTWA

KAMUENICA ob.
Budynek Urzędu Celnego

Wrocław

Wrocław, ul. Hercena 11

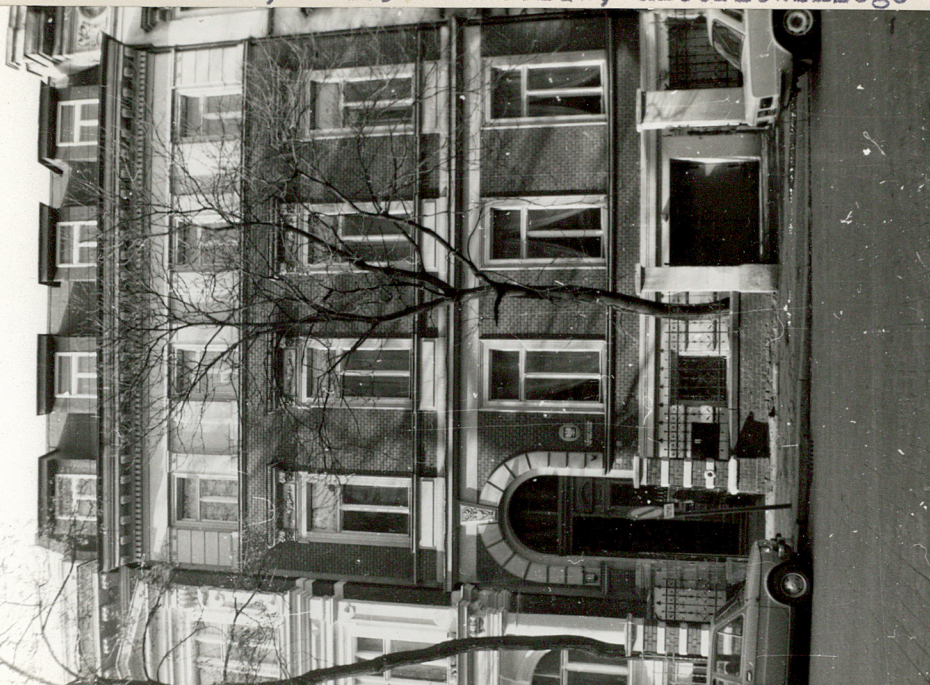
11 Zdjęcia, plan sytuacyjny, rzuty

OPIS ZEWNĘTRZNY Elewacja frontowa czteroosiowa, trzykondygnacyjna z suteroną i poddaszem. W parterze po lewej stronie półkolisty portal wejściowy.

Partie suterenu boniowana, otynkowana, posiada wybity otwór bramy garażowej, licowana cegłą klinkierową.

Trzecia kondygnacja, tynkowana, ozdobiona pilastrami. Nad nią wydatny gzyms dachowy. W partii dachowej znajdują się cztery, duże prostokątne lukarny. Elewacja posiada dekorację w stylu neorenesansowym. Elewacja tylna, gładka malowana farbą emulsyjną, posiada na I kondygnacji współczesny taras. Na zewnątrz przylega do niej stalowa wiata na samochody.

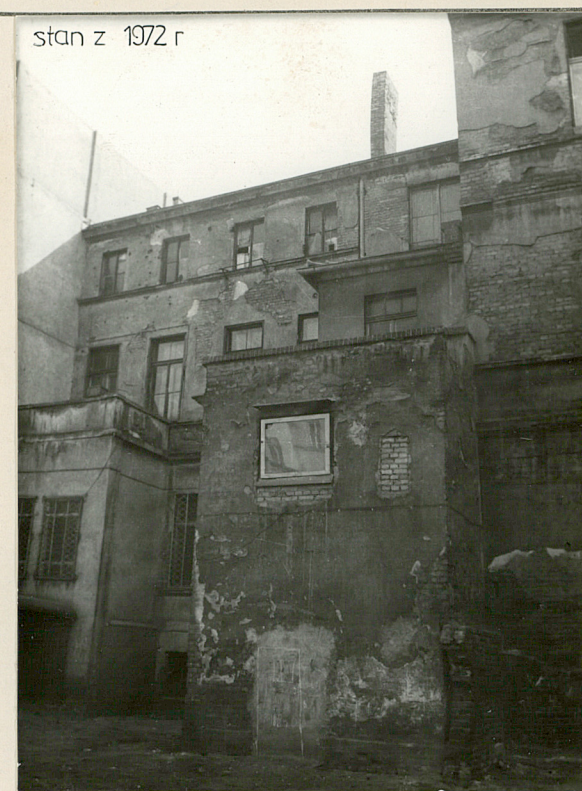
stan z 1972 r

PLAN Kamienica w układzie szeregowym, dwutraktowa. Wewnętrzna, zabiegowa klatka schodowa przylega do znajdującej się na lewej stronie podłużnej śieni wejściowej. Pomieszczenia na kondygnacjach w układzie amfiladowym.
