Budynek mieszkalno-usługowy

1884

11 Zdjęcia, plan sytuacyjny, rzuty

Wrocław, ul. Hercena 13

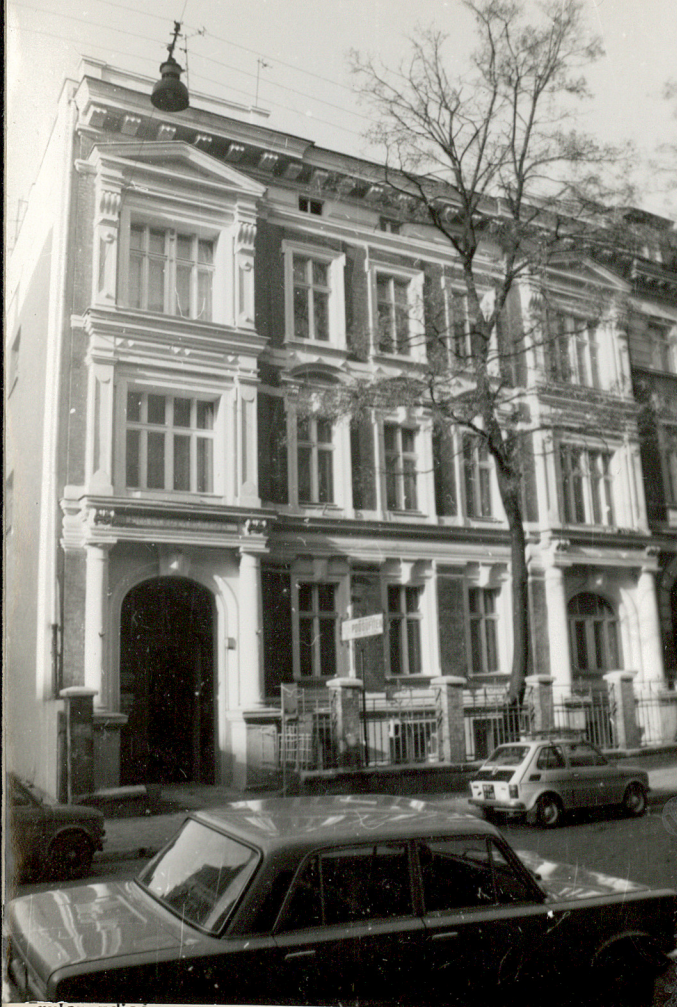
OPIS ZEWNĘTRZNY. Elewacja frontowa pięcioosiowa trzykondygnacyjna z suterena. Posiada 2. boczne ryzality, których podstawę stanowią flankowane kolumnami wneki wejściowe /jedna z nich jest ślepa/ zwieńczone trójkątnym tympanonem na 3 kondygnacji. Całość licowana cegłą i zwieńczona wydatnym gzymsem dachowym, posiada dekorację w stylu neorenesansowym. Elewacja tylna gładka tynkowana.

18. Prace budowlane i konserwatorskie, ich przebieg i dokumentacja 1884 - budowa kamienicy 1924 - adaptacja poddasza na mieszkanie 1938 - remont /powstaje okno w ślepej, południowej ścianie/ 1940 - remont /przebudowa łazienek/ 1982 - remont elewacji /nowa kolorystyka/		19. Stan zachowania (fundamenty, ściany zewnętrzne, ściany wewnętrzne, sklepienia, stropy, konstrukcje dachowe, pokrycie dachu, wyposażenie i instalacje) Obiekt zachował całość elementów konstrukcyjnych/ fundamenty, ściany zewnętrzne i wewnętrzne, stropy odcinkowe i drewniane. Konstrukcja dachowa - drewniana, nad adaptowaną częścią poddasza stropodach drewniany. Całość kryta papą. Wewnątrz zachowana trójbiegowa kl.schodowa ze świetlikiem oraz wystrój sztukatorski wewnątrz. Zachowane ozdobne drzwi i okna. Elewacja frontowa w dobrym stanie, po remoncie. Ogrzewanie piecowe. Instalacja: elektryczna i wod.kan.

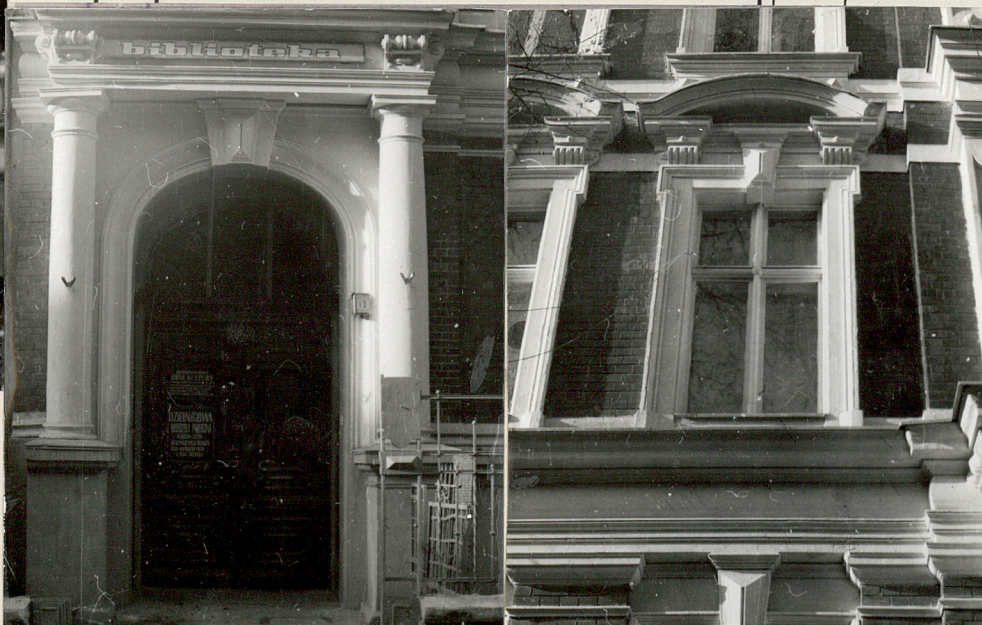
PLAN. Kamienica w układzie szeregowym, 3-traktowa usytuowana jako skrajna ze ślepa południową ścianą szczytową. Obiekt posiada centralnie usytuowaną wewnętrzną klatkę schodową o 2 biegach i prostokątnym, z zaokrąglonymi narożnikami rzucie. Po lewej stronie znajduje się podłużna brama przejazdowa. Na kondygnacjach znajdują się pomieszczenia w układzie rozkładowym i amfiladowym.
