W I L L A

1876 / 1910-1911

W R O C Ł A W

4. Adres **ul. M. Kopernika 19
51-617 Wrocław**

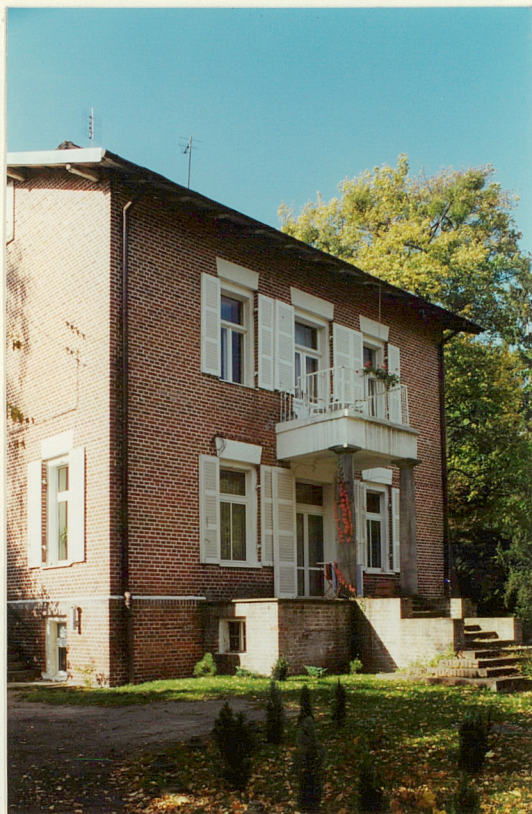
ELEWACJE: elewacja frontowa północno-wschodnia: dwukondygnacyjna, na wysokiej piwnicy, trójosiowa, kalenicowa, oblicowana czerwoną cegłą. W osiach bocznych prostokątne otwory okienne. Pośrodku prostokątny taras poprzedzony jednobiegowymi schodami z murem, prostą balustradą. Na osi środkowej na tarasie dwie kamienne kolumny podtrzymujące kwadratowy balkon na drugiej kondygnacji. Balustrada balkonu stalowa z prętów. Na osi środkowej na pierwszej kondygnacji prostokątny otwór drzwiowy tarasowy, na drugiej otwór drzwiowy balkonowy. Wszystkie otwory z okiennicami. Powyżej otworów pomalowanej na biało nadproża z pionowo murem cegły.

1. Elewacja frontowa pn.-wsch.
2. Plan orientacyjny 1: 10 000.
3. Plan sytuacyjny 1: 1000.
4. Rzut przyziemia
5. Elewacja tylna - ogrodowa.
6. Weranda przy elewacji tylnej, widok od pd.-zach.

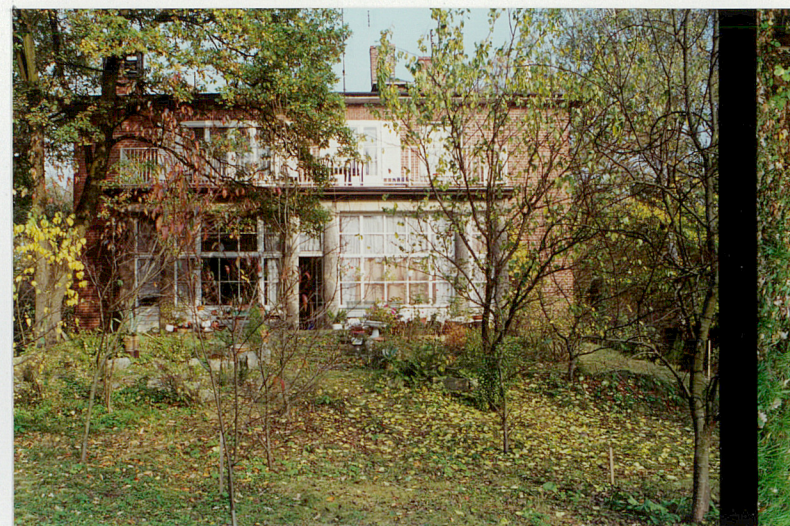
5.

Elewacja tylna południowo-zachodnia: oblicowana analogicznie do poprzednich, dwukondygnacyjna, w związku z podwyższeniem terenu kondygnacja piwniczna niewidoczna. Na pierwszej kondygnacji szeroka, prostopadłościenna weranda z sześcioma kamiennymi kolumnami. Kolumny ustawione parami na narożach i pośrodku wspierają taras kondygnacji drugiej. Pomiedzy kolumnami przeszklone otwory okienne, pośrodku drzwiowe. Na drugiej kondygnacji również prostokątne otwory okienne i drzwi tarasowe. Balustrada stalowa z prętów, analogiczna do balkonu frontowego.

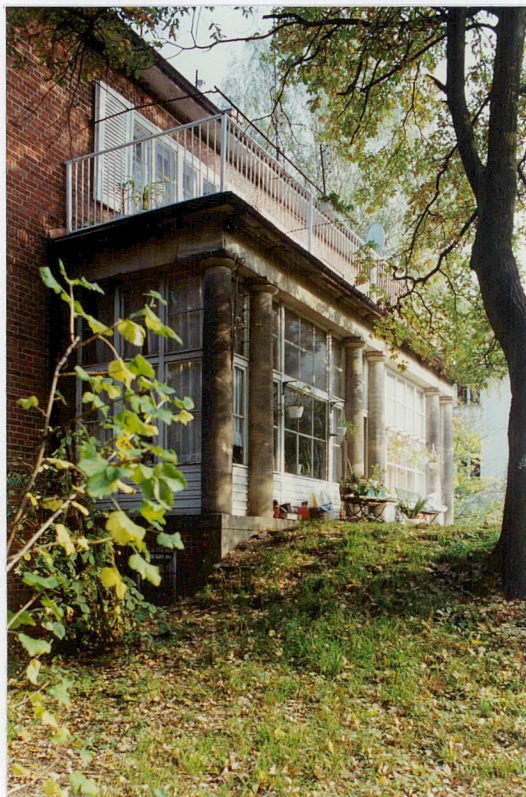
7. Weranda przy elewacji tylnej, widok od wsch.
8. Zwieńczenie komina nad jadalnią.
9. Elewacja boczna pn.-zach.
10. Elewacja boczna pn.-zach., część lewa.

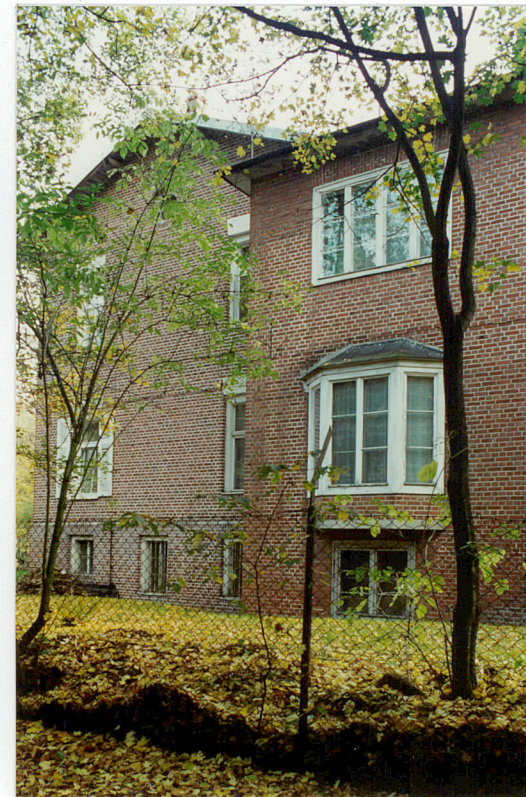
9.

Elewacja boczna północno-zachodnia: oblicowanie cegłą i nadproża okien analogiczne do poprzednich elewacji. Dwuczęściowa jak południowo-wschodnia elewacja boczna. Część prawa wysunięta, węższa, jednoosiowa z trójbocznym wykuszem na pierwszej kondygnacji. Na kondygnacji piwnicznej i drugiej prostokątne otwory okienne. Lewa, szczytowa część szersza i cofnięta. Dwukondygnacyjna na wysokiej piwnicy, dwuosiowa, otwory

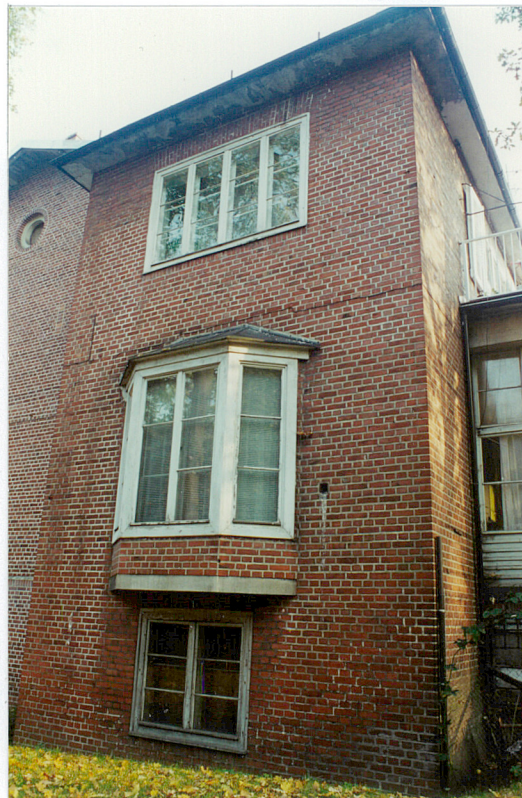
11. Elewacja boczna pn.-zach., część prawa z wykuszem.
12. Elewacja boczna pd.-wsch. z gankiem.
13. Elewacja boczna pd.-wsch., część lewa.
14. Elewacja boczna pd.-wsch., część prawa.

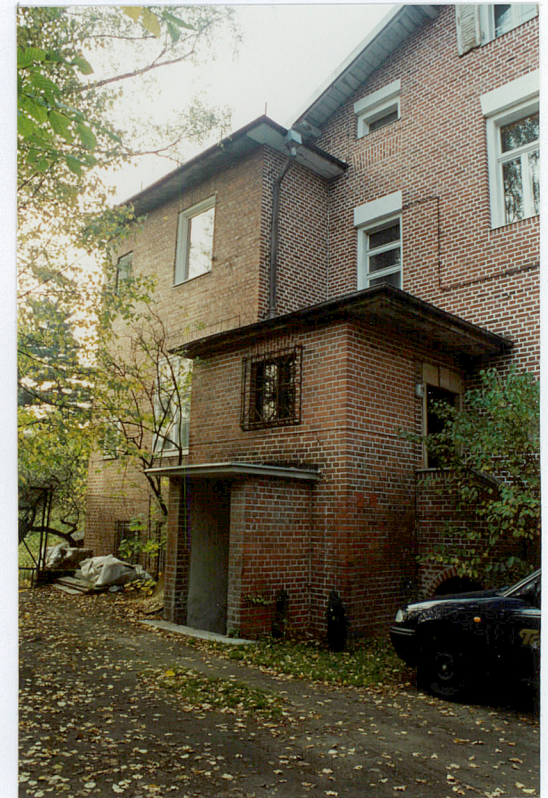
12.

Elewacja boczna południowo-wschodnia: oblicowana analogicznie do elewacji frontowej. Dwuczęściowa, część prawa szczytowa, cofnięta w stosunku do lewej, dwukondygnacyjna na wysokiej piwnicy z prostopadłościennym gankiem przy lewym narożniku. Otwory okienne nieregularnie rozmieszczone o zróżnicowanej wielkości. Na wszystkich kondygnacjach po jednym otworze. Nad gankiem dwa otwory okienne klatki schodowej pomiędzy kondygnacjami. Część lewa wysunięta, dwuosiowa, otwory lewej osi zdecydowanie mniejsze. W osi prawej największe okno pierwszej kondygnacji. Wszystkie otwory okienne z nadprożami analogicznymi do elewacji frontowej, pomalowane tylko w części prawej.

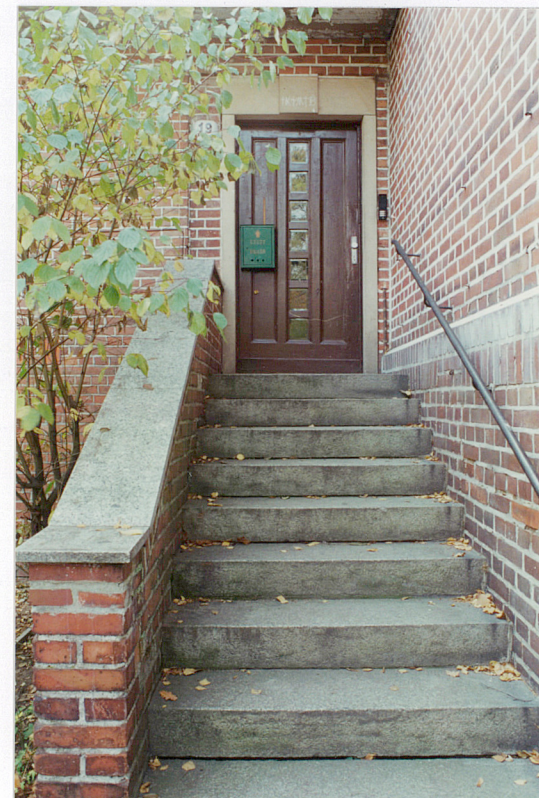
15. Schody do wejścia głównego w ganku.
16. Hol z klatką schodową i wiatrołapem.
17. Hol widok w kierunku drzwi do mieszkań.
18. Drewniane schody na strych.

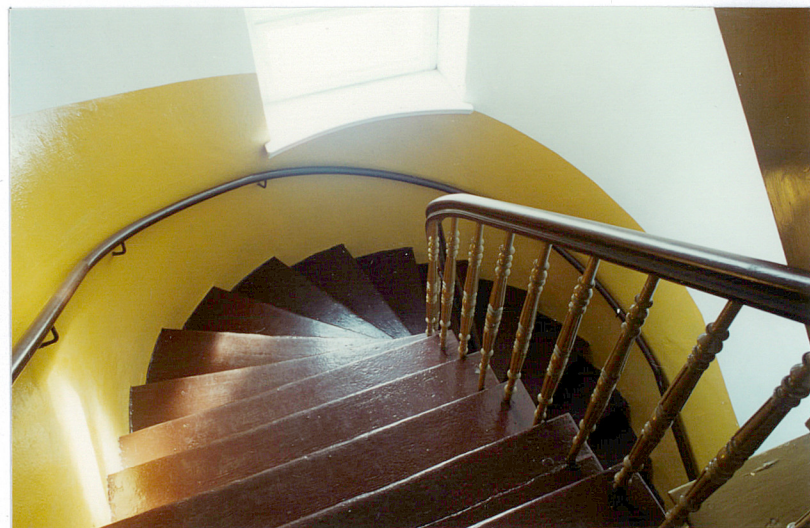
19. Kręte, kamienne schody między 1. a 2. kondygnacją, widok od góry.
20. Kręte, drewniane schody między 2. kondygnacją a strychową, widok od dołu.
21. Schody i wiatrołap na wysokości 2. kondygnacji.

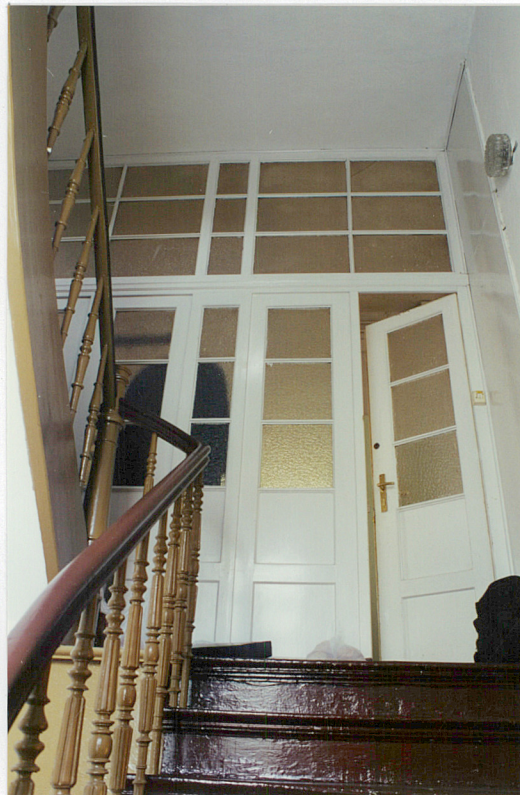
Między gankiem a holem na pierwszej kondygnacji drewniany, prostokątny wiatrołap jednoskrzydłowy. W dolnej części prostokątne płyciny, w górnej przeszklony, prostokątny otwór podzielony szprosami na dziewięć prostokątnych kwater. Na drugiej kondygnacji szeroki, drewniany wiatrołap z prostokątnym nadświetłem. Podzielony na pięć pionowych części, w dwóch prawych drzwi dwuskrzydłowe. Wszystkie części z podwójnymi płycinami na dole i potrójnie dzielonymi, przeszklonymi otworami u góry. Wewnętrzne drzwi do pokoi drewniane, prostokątne, dwuskrzydłowe z nadświetłem, ramowo-płycinowe.

22. Wiatrołap na 2. kondygnacji.
23. Kominek w jadalni.

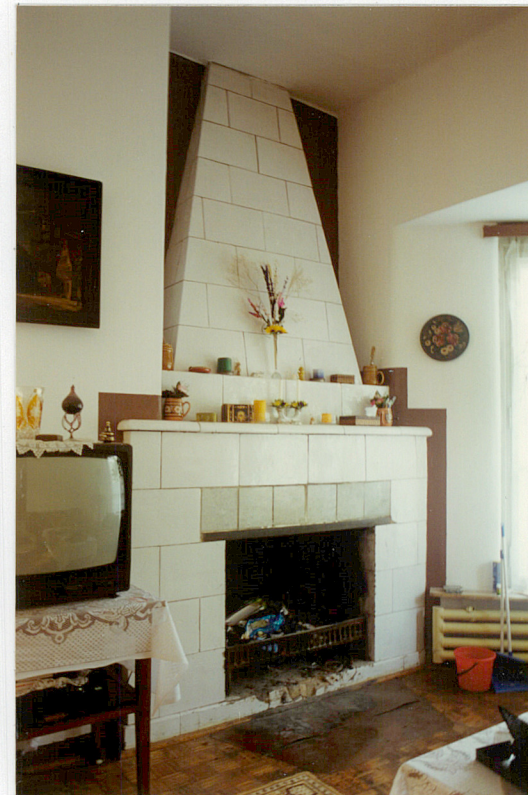
23.

WYPOSAŻENIE: w dawnej jadalni na pierwszej kondygnacji części nowszej kominek z prostopadłościenną częścią dolną i obeliskowym zwieńczeniem, oblicowany białymi ceramicznymi kaflami.
