OŚRODEK DOKUMENTACJI
ZABYTEKÓW W WARSZAWIE
KARTA EWIDENCYJNA ZABYTEKÓW
ARCHITEKTURY I BUDOWNICTWA

HOTEL "SAVOY"

1911 r.

WROCLAW

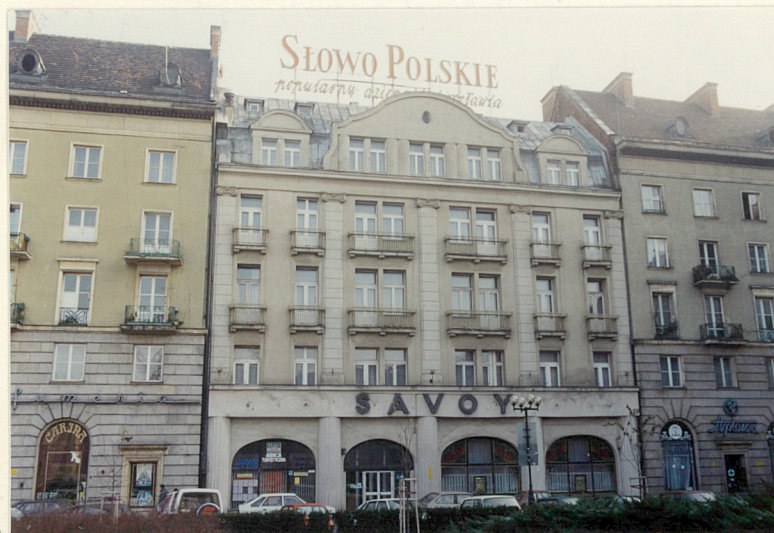
Elewacje: Elewacja zachodnia, frontowa: Jest to elewacja 5-kondygnacyjna, 8-osiova. Pomiędzy kondygnacjami I a II przebiega gzyms kordonowy. Natomiast ponad kondygnacją IV biegnie gzyms wieńczący. V kondygnacja to trzy facjaty o zróżnicowanej wielkości (duża pośrodku, 2 mniejsze po bokach). W przyziemiu znajdują się 3 duże okna witrynowe, zamknięte od góry łukami eliptycznymi oraz wejście umieszczone na III i IV osi budynku, również od góry zamknięte łukiem eliptycznym. W przyziemiu oś symetrii budynku, przebiegająca pomiędzy IV a V osią została nieznacznie przesunięta w stronę wejścia. Witryny oraz drzwi zostały poroździelane 5 masywnymi półkolumnami o trzonach kanelurowanych płaskimi listewkami. Półkolumny poz-

1. Elewacja frontowa, zachodnia; widok ogólny
2. Elewacja wschodnia; widok ogólny
3. Plan orientacyjny
4. Plan sytuacyjny
5. Rysunek elewacji poprzedniej kamienicy na Tauentzienpl. 12

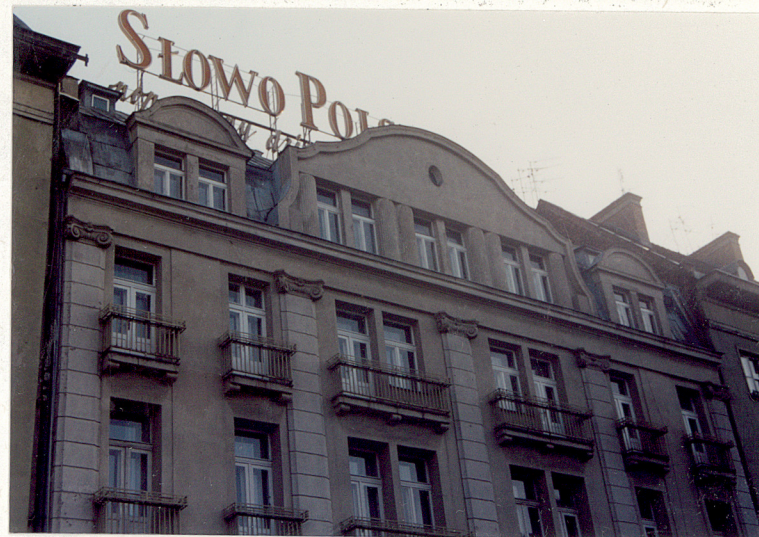
6. Rzut I kondygnacji
7. Rzut parteru
8. Elewacja frontowa; facjaty oraz okna i porte-fenetry wyższych kondygnacji
9. Część południowa elewacji wschodniej

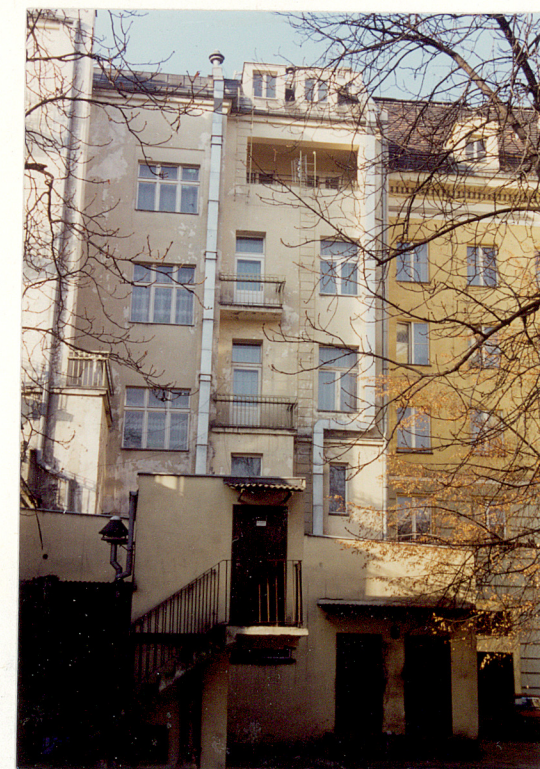
10. Część północna elewacji wschodniej
11. Elewacja wschodnia sali restauracyjnej
12. Ogrodzenie tarasu na dachu sali restauracyjnej
13. Dekoracja na ścianie północnej sali restauracyjnej

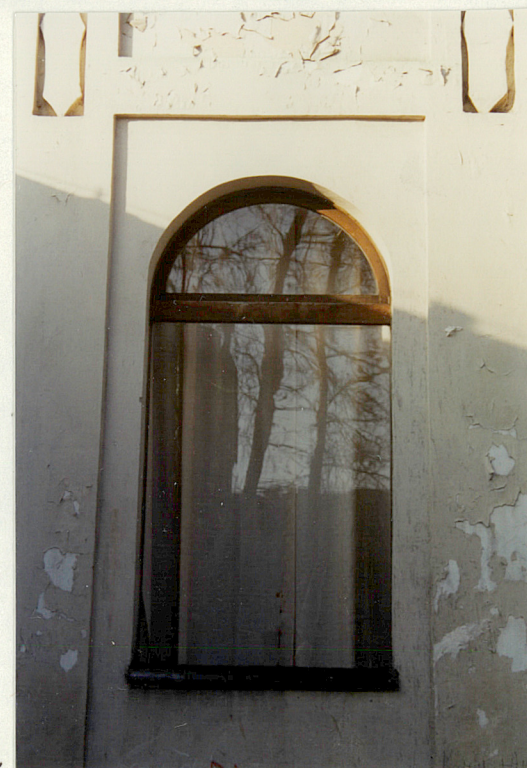
14. Okno na ścianie wschodniej sali restauracyjnej
15. Sala restauracyjna; widok ogólny na wewnątrz
16. Dekoracja stropu w sali restauracyjnej
17. Dekoracja stropu w sali restauracyjnej nad parkietem tanecznym

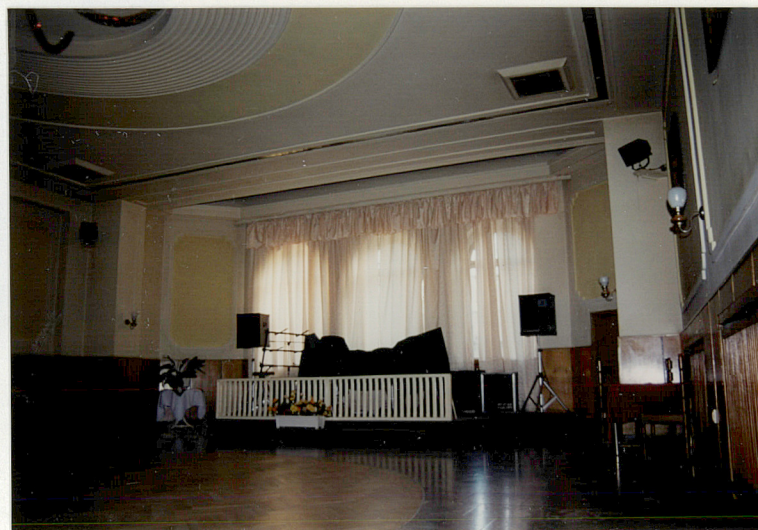
18. Sala restauracyjna; widok na część wschodnią
19. Klatka schodowa; widok na osi duszy
20. Bariierka schodów
21. Dekoracja stropu na klatce schodowej
22. Marmurowa wykładzina klatki schodowej i hallu

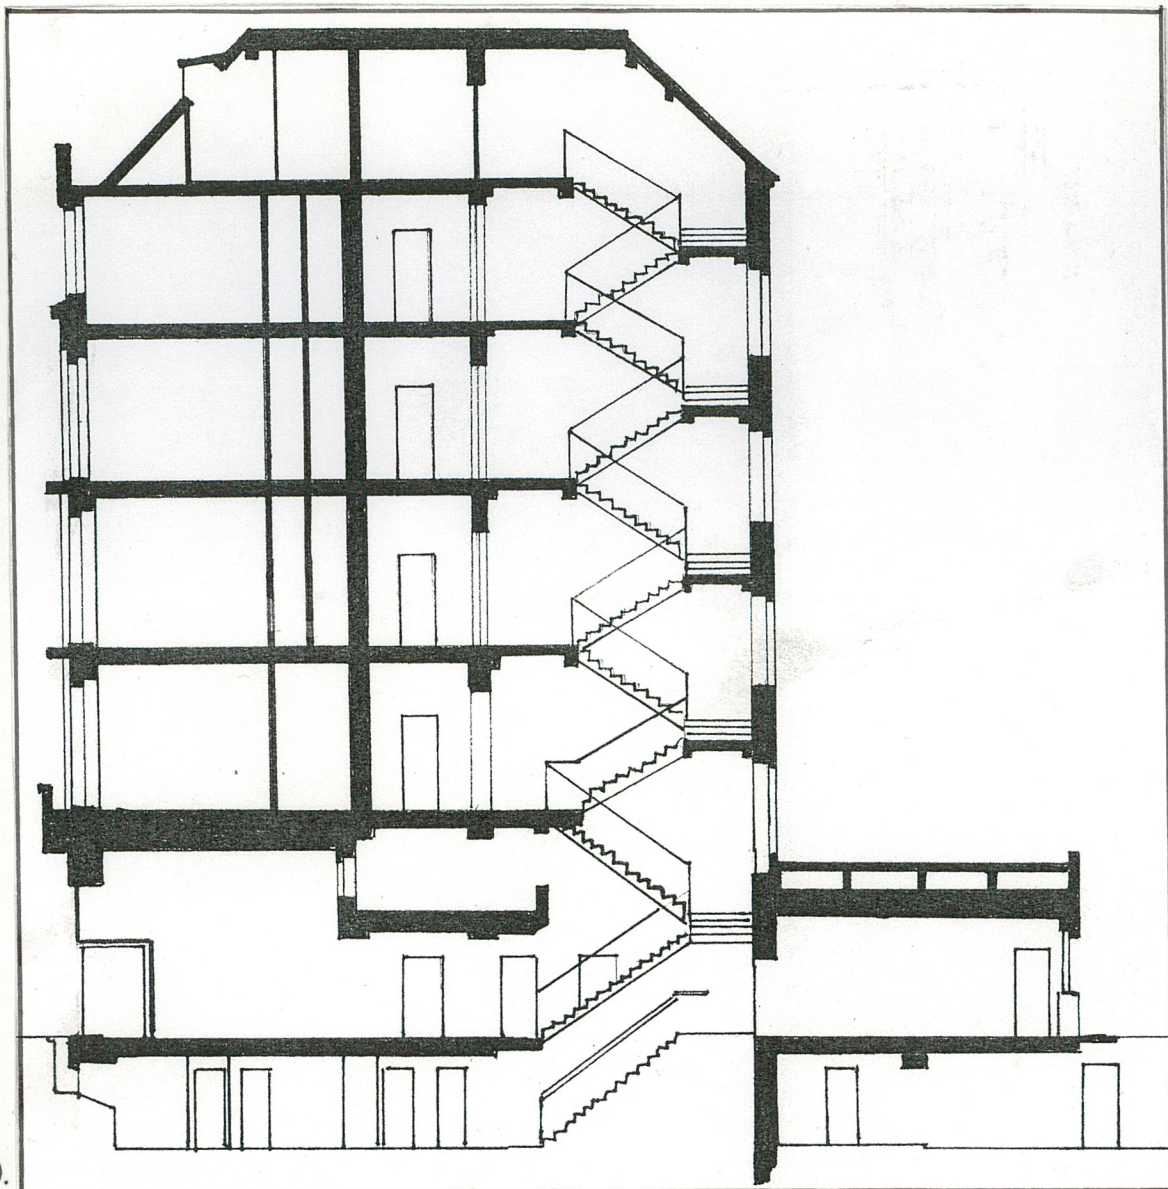
23. Przekrój poprzeczny na wysokości klatki schodowej
24. Stolarka porte-fenetru w pokoju hotelowym
