BUDYNEK MIESZKALNY

1900/1901 r.

WROCLAW

ul. Kościuszki 51

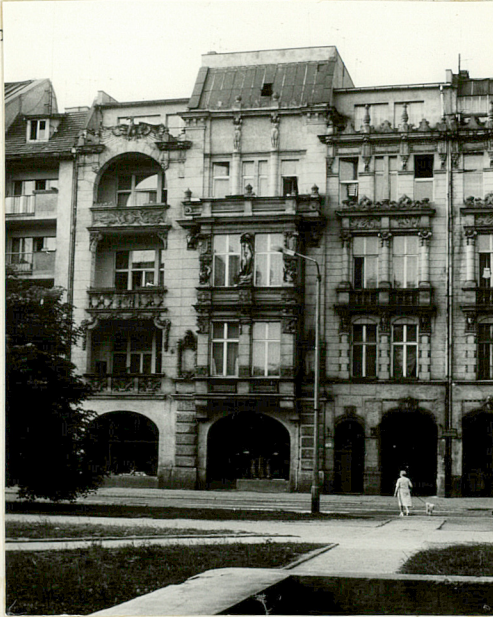
11. Zdjęcia, plan

Budynek mieszkalny, pięciokondygnacyjny, podpiwniczony. Szeregowy w zabudowie zwartej, w S pierzei ul. Kościuszki, ok. 30 m na E od skrzyżowania ulic Kościuszki i Stawowej.

Elewacje otynkowane tynkami gładkimi. Fasada niesymetryczna trzyczęściowa. Cokół budynku oblicowany płytami kamiennymi /granit/ z rustyką. Parter częściowo otynkowany gładko, pozostała część fasady stanowi dwukilenny wykusz na I i II piętrze, zwieńczony balkonem. Stanowi dwukilenny wykusz na I i II piętrze, zwieńczony balkonem. Wspornikach nad przesklepioną obniżonym łukiem witryną w parterze. Część ~~prawa~~ lewą fasady stanowią w parterze wejście do sieni i obok wjazd do bramy przejazdowej, przesklepione: wjazd do bramy - odcinkowo z maskaronem w kluczu, wejście do sieni - łukiem pełnym z głową sowy w kluczu. Wyżej wznoszą się dwie osie okien. IV piętro nad bocznymi częściami fasady - cofnięte o szerokość balkonu, zasłoniętego nad częścią prawą - szczytem, nad częścią lewą - attyką grzebieniową z trójliści pomiędzy sterczynami. Część środkową wieńczy ukośnie wznosząca się przeszklona ściana atelier, osłonięta attyką z układu łuków nawiązujących do trójliścia pomiędzy szerokimi sterczynami, rozpiętą między dwoma wysokimi, czworokątnymi wazonami. Całość fasady pokrywa bogata dekoracja roślinna i figuralna: postacie ludzkie /kobiece/, maski, maskarony, głowy zwierzęce i grotesk. Elewacja tylna otynkowana tynkiem gładkim, w parterze boniowana w tynku. Okna przesklepione odcinkowo i łukami pełnymi oraz prostokątne. Nad otworem bramy przejazdowej wznosi się pion loggii przesłonięty metalowym wykuszem. Z boku pion balkonów płytowych osłoniętych ozdobnymi kratami i balustradami z metalowych prętów, łączących się z balkonami oficyny /Kościuszki 49<sup>a</sup>/.
