1. Obiekt

BUDYNEK MIESZKALNY

WROCŁAW

ul. Nowotki 11

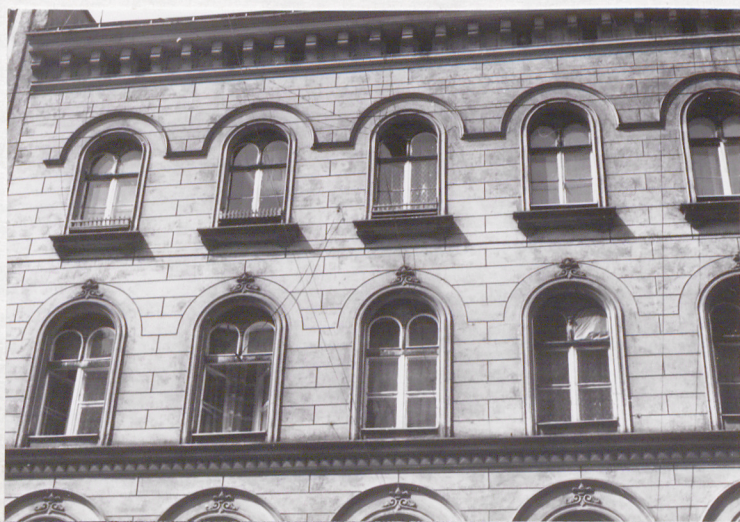
Budynek dwutraktowy. Rzut zwarty symetryczny. Bryła zwarta symetryczna. Układ kalenicowy.

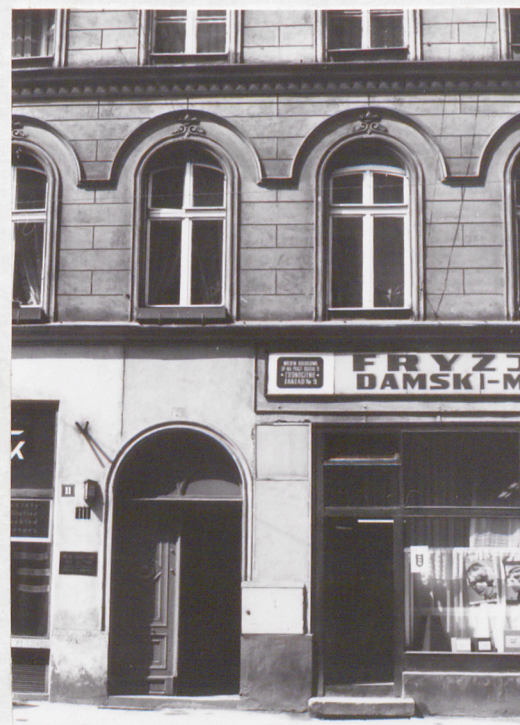
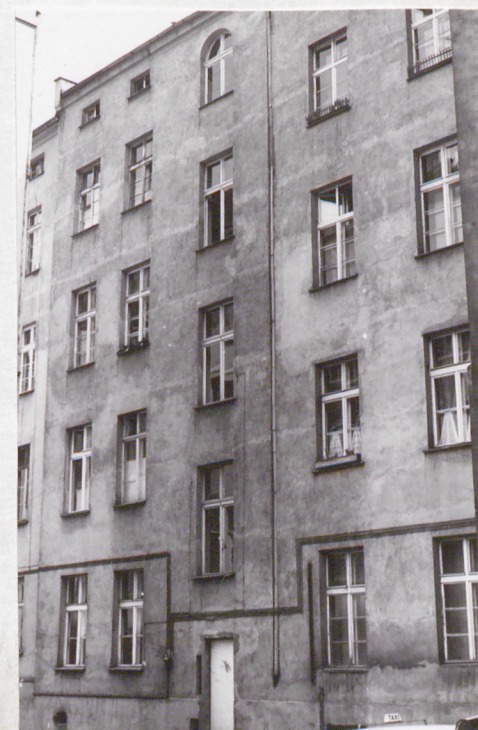
Drobne ubytki tynków w elewacji tylnej. Uszkodzenia miejscowe drewnianych stopnic schodów i poręczy w klatce schodowej. Więźba dachowa częściowo zniszczona przez owady. Znaczne ubytki tynków w piwnicach.
