1. Obiekt zabytkowy

budynki mieszkalne

2. Miejscowość Wrocław

ul. Kurzy Tęgi 5.

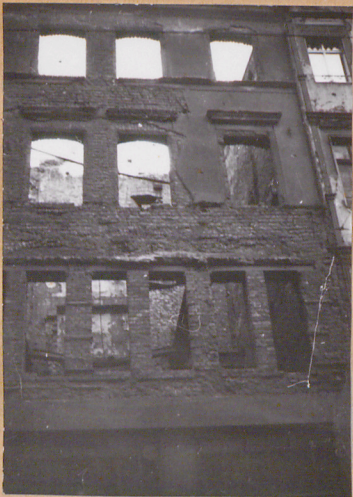
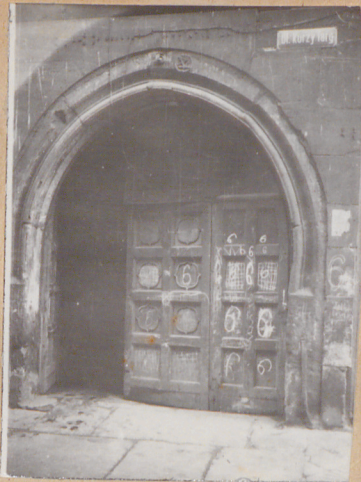
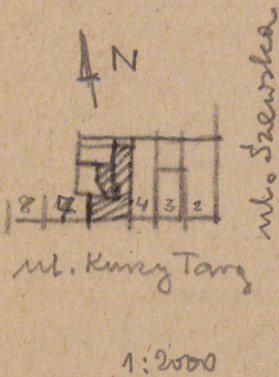
31. Szkic sytuacyjny, plan schematyczny, uwagi opisowe, fotografia

Budynek spalony  
 (w partenie obecnie  
 hawiarzarnia) nadaje  
 się do odbudowy.  
 Ze względu na nieistotność  
 i duży procent rucho-  
 w partenie murów  
 gotyckich.
