1. Obiekt zabytkowy

kamienica mieszkaniowa

2. Miejscowość Wrocław

ul. Kacierska 32.

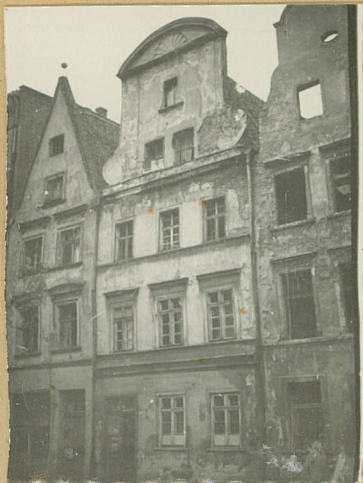
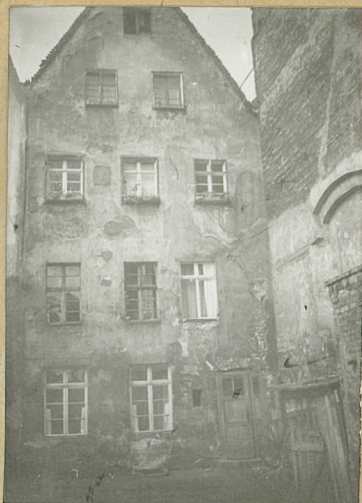
31. Szkic sytuacyjny, plan schematyczny, uwagi opisowe, fotografia

wnętrze pierwotne gotyckie
słupki od podłogi
dobrze zachowane.
stan elewacji frontowej
miejscami w baroku

Budynek wymaga
kapitałnego
remontu.
Sąsiedni budynek
l. 32. będący w ruinie
powoduje zawilgocenie
murów i niszczenie
włókna sąsiada.
