1. Obiekt zabytkowy

budynki mieszkalny

Wrocław 11239

ul. Łaciarska 37.

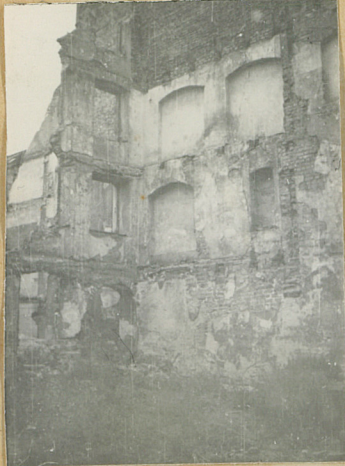
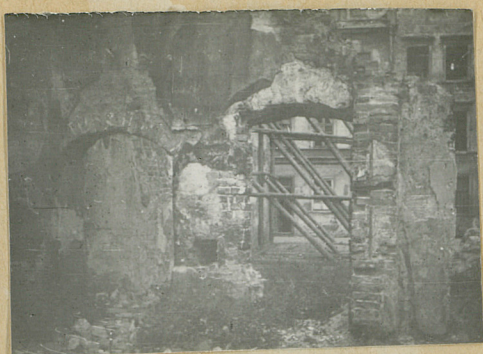
31. Szkic sytuacyjny, plan schematyczny, uwagi opisowe, fotografia

Skic sytuacyjny:

Uwagi opisowe:

Zachowane są
oryginalne tylko
frezowanie: frontowa
i tylna.

z ścianach pionowa
(ściana płu.)
zachowane fragmenty
murów gotyckich.
