BUDYNEK MIESZKALNY

1903

WROCLAW

Ul. Norwida 15

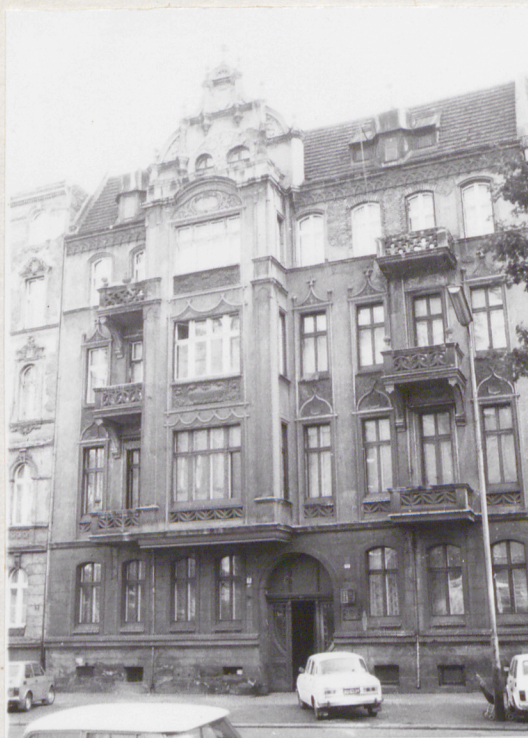
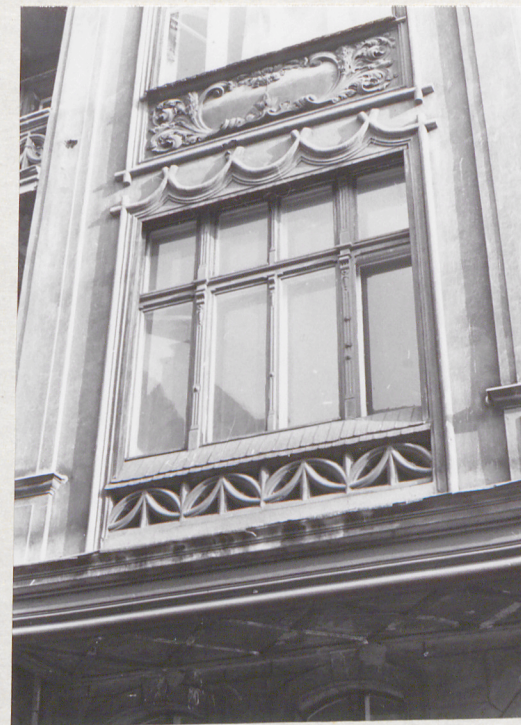
11 Zdjęcia, plan sytuacyjny, rzuty

Budynek mieszkalny, czterokondygnacyjny z poddaszem częściowo mieszkalnym. szeregowy w zabudowie zwartej, we wschodniej pierzei ulicy Norwida. Murowany z cegły i otynkowany. Stropy w piwnicach odcinkowe na dwuteownikach stalowych. Wyżej w konstrukcji drewnianej. W sieni i na klatce schodowej posadzka z płytek imitujących/posadzk/ mozaikę. W piwnicy jastrzych cementowy. W pomieszczeniach mieszkalnych podłogi drewniane z desek. Schody na klatkę schodową o konstrukcji drewnianej ze stopnicami drewnianymi. Schody wyrównawcze na parter na sklepieniu odcinkowym. Okna drewniane skrzynkowe podwójne. Drzwi drewniane płycinowe. Wieżba dachowa drewniana płasko-kleszczowa ze/stopnica/ stolcami. Od frontu kryta dachówką, od południa papą bitumiczną. Bryła rozczłonkowana, rzut niesymetryczny. Z tyłu dwie pseudooficyny. Budynek trójtaktowy z poprzecznym układem ścian konstrukcyjnych. Klatka schodowa od strony podwórza, częściowo wysunięta ze sfazowaniem ryzalitu. Prawa, mniejsza oficyna na rzucie prostokąta z dobudowanym pionem balkonów - loggii. Lewa na rzucie nieregularnym - trzech połączonych ze sobą prostokątów z których ostatni, największy ze sfazowanym narożnikiem i przełamany dachem. Nad sfazowaniem nadwieszona ceglana wieżyczka. Do oficyny przybudowany jest pion balkonów-loggii. Od strony podwórza elewacja zwieńczona jest ceglany gzymsem wspartym na ceglanych schodkowych pseudo hurdycjach. Przejściowa sień przekryta jest w części frontowej niekonstrukcyjnym sklepieniem krzyżowym, o ścianach oddzielonych od siebie gurtami z ornamentem kwiatowo-roślinnym. Gurty spływają na pseudokonsole ozdobione elementami roślinnymi i konchami./stiuk/. Elewacja frontowa 8 ośiowa, niesymetryczna. Cokoł i parter pokryte gładkimi boniami. Okna z nadprożami odcinkowymi obwiedzionymi płaskimi opaskami. Nad pełnym łukiem bramy wejściowej rozgięte bonie. Parter oddzielony jest od pozostałych części elewacji prostym gzymsem. Na przedostatniej ośi od strony południowej balkony płytowe./1,2i3p/ o balustradach pełnych z ażurowymi gotycyzującymi motywami /maswerkowe, lancetowe, z półkolistymi przenikającymi się laskowaniami/. Na 3i4 ośi od strony północnej nadwieszony ryzalitowy wykusz o oknach podwójnej szerokości z dołączonymi od strony północnej balkonami. Forma analogiczna jak od strony południowej. Nad Wykuszem na poziomie gzymsu wieńczącego balkon z pełną balustradą murową. Nad nim manieryzujący szczyt ozdobiony nadwieszonymi pilastrami o przekroju trójkątnym. Na ich zwieńczeniu sterczyny w formie kul. W szczytce dwa okna przesklepione pełnymi łukami, ujęte w wspólną półokrągłą opaskę w polu której znajduje się motyw roślinny z dwoma symetrycznymi tarczkami. Szczyt

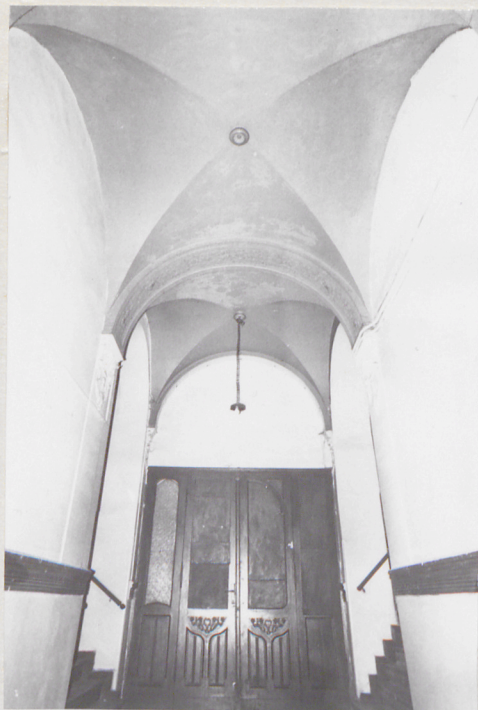
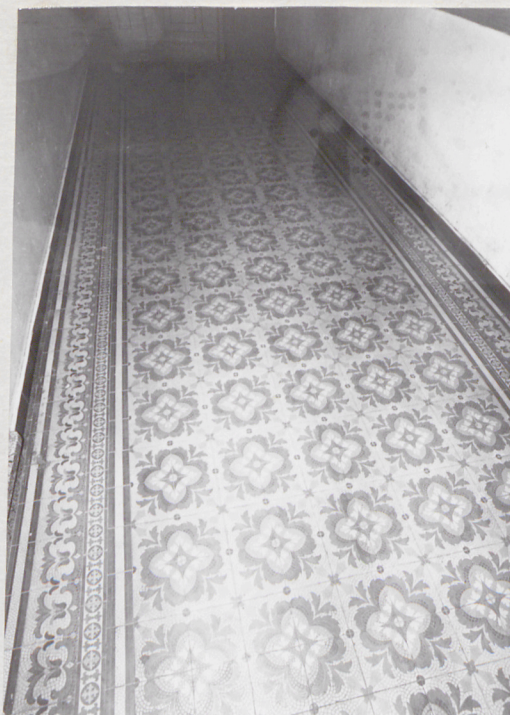
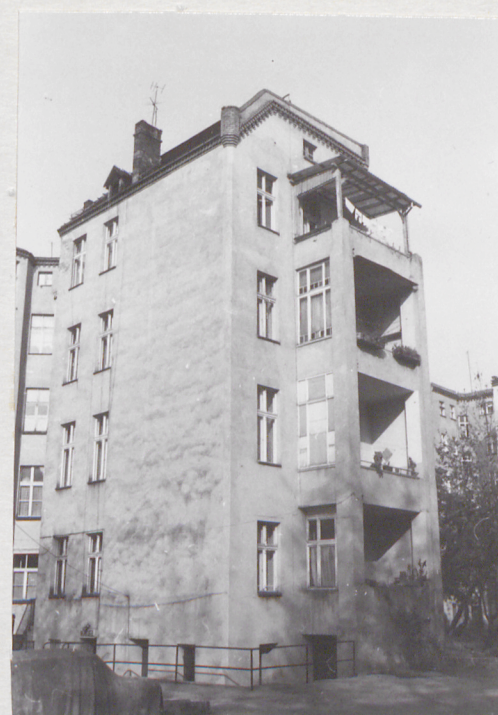
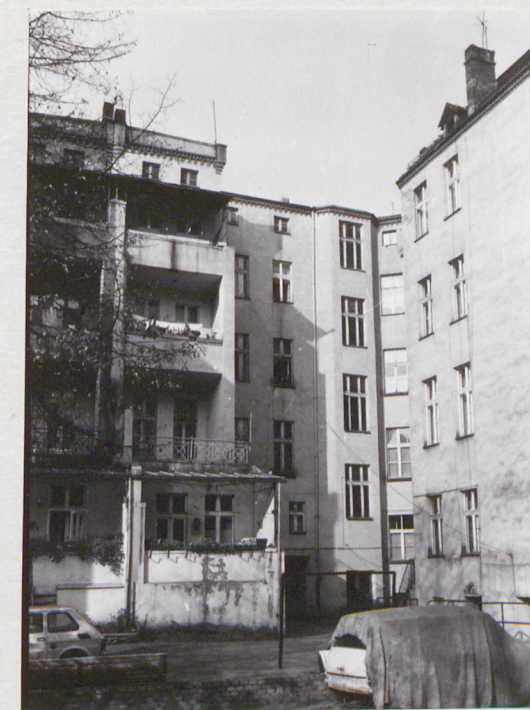
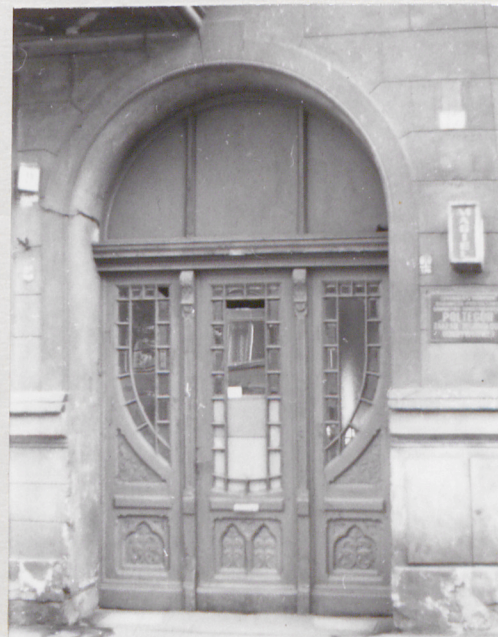
RZUT PARTERU, zdjęcia

zwieńczony jest konchą., pod którą znajduje się kartusz z datą 1903 na tle elementów roślinnych. Tynki powyżej parteru gładkie. Okna 1i2p ujęte we wspólne obramienia półkolistymi laskowymi opaskami, zwieńczonymi na górze słukami wklęsłymi zwieńczonymi sterczyneką, po bokach której znajdują się kule. Wnętrze łuku wypełnione jest motywem roślinnym. Płyciny poniżej okien 1p wypełnione gotycyzującym motywem lancetowym. Pomiędzy oknami 1i2p na płycinie laskowanie przechodzi w łuk - ośli grzbiet. W nim tarcza na tle motywów roślinnych. Na płycinach pod oknami wykusza motyw lancetowy /1p/, kartusz barokowy ujęty w wić akantową /2p/, kartusz-medalion owalny z symetrycznymi rogami obfitości po bokach /3p/, nad oknem 3p w kartuszu medalion chrząstkowo-maźwiniowy w opasce z wici akantowej. Pozostałe okna 3p ujęte w proste opaski laskowe przesklepione /motywami/ łukami odcinkowymi. Gzyms wieńczący budynek wsparty jest na rytmie ostrożkowych arkadek gotyckich. Budynek posiada wszystkie instalacje techniczne, opalany piecami i etażowo, Budynek jest lustrzanie symetryczny do przylegającego doń budynku od strony południowej.
