BUDYNEK MIESZKALNY

Ul. Norwida 19

12. Autorzy, historia obiektu, określenia stylu.

BUDYNEK MIESZKALNY
Ul. Norwida 19

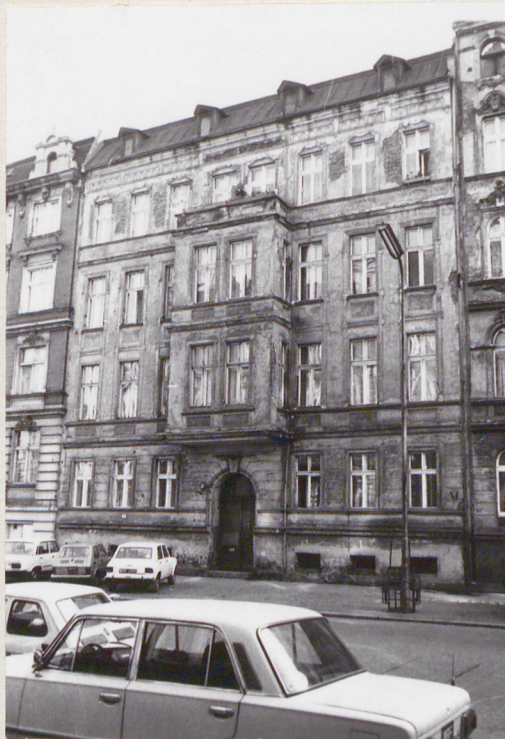
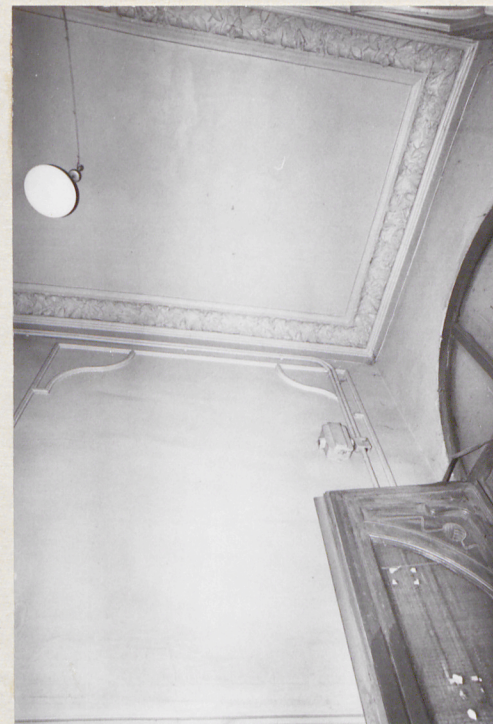
11 Zdjęcia, plan sytuacyjny, rzuty

Budynek mieszkalny, czterokondygnacyjny, podpiwniczony. Szeregowy w zabudowie zwartej przy wschodniej pierzei ulicy Norwida. Murowany z cegły i otynkowany. Stropy w piwnicach odcinkowe na dwuteownikach stalowych. Wyżej o konstrukcji drewnianej. Schody wyrównawcze na parter na sklepieniu odcinkowym. W sieni i na klatce schodowej jastrzych terazzo. W piwnicy jastrzych cementowy. W pomieszczeniach mieszkalnych podłogi drewniane z desek. Schody na klatce schodowej o konstrukcji/drewnianej/ stalowej ze stopnicami drewnianymi. Okna drewniane, oskrzynkowe, podwójne. Drzwi płycinowe. Więźba drewniana mansardowa, pokryta blachą. Bryła zwarta, symetryczna. Rzut na planie prostokąta. Trójtakt korytarzowy z poprzecznym układem ścian nośnych. Klatka schodowa na osi budynku od strony podwórza, ryzalitowo wysunięta, ze szfrazowaniem narożników. Sienią ozdobioną sufitem ze stiukowym obramieniem o motywie roślinnym. Elewacja symetryczna 8 osiowa. Cokoł gładko otynkowany oddzielony prostym gzymsem. Parter pokryty pasami tynkowymi, rozglifionymi nad centralnym, półkoliście sklepionym wejściem. Pasy podokienne wydzielone gzymsami /z wyj. 2p/. Wszystkie okna prostokątne. Okna parteru obwiedzione prostymi opaskami. Na dwóch środkowych osiach nadwieszony prostokątny wykusz z balkonem na poziomie 3p. Balkon z balustradą pełną. Okna 1i2p ujęte w płaskie wspólne opaski. Na płycinach podokiennych prostokąty w fakturze groszkowanej. Okna 3p ujęte w proste opaski przechodzące nad nadprożem w płaski trójkątny nachódek z wklęsłym wierzchołkiem. Gzyms wieńczący wsparty jest narytmie półkolistych arkadek. Arkadki przerwane są nad dwoma środkowymi oknami 3p. Pole to wypełnia symetryczna wieć roślinna z półplastyczną głową pośrodku. W dachu cztery lukarny przekryte stromymi daszkami, prostopadłymi do połaci dachu. Elewacja tylna pokryta jest gładkim tynkiem. Budynek wyposażony jest w instalacje gazową, elektryczną, Wod-kan, Ogrzewanie budynku piecami i etażowe.

20. Najpilniejsze postulaty konserwatorskie Remont elewacji frontowej, przywrócenie oszklenia w bramie wejściowej i w drzwiach z sieni na klatkę schodową.
