1. Obiekt

BUDYNEK MIESZKALNO HANDLOWY

WROCŁAW

Ul. Norwida 20.

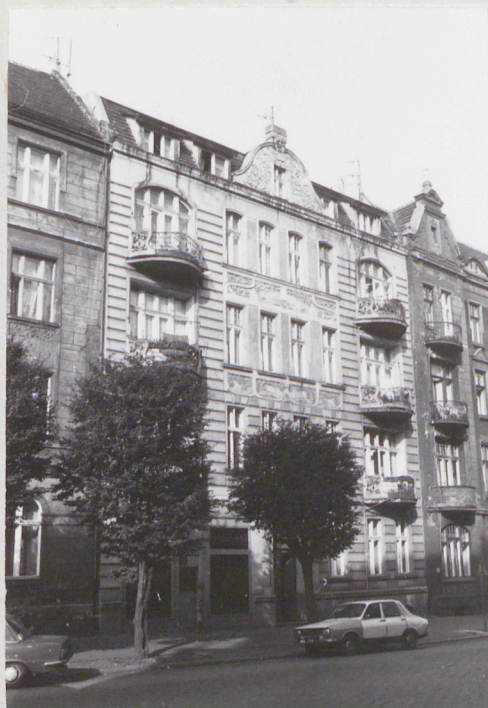
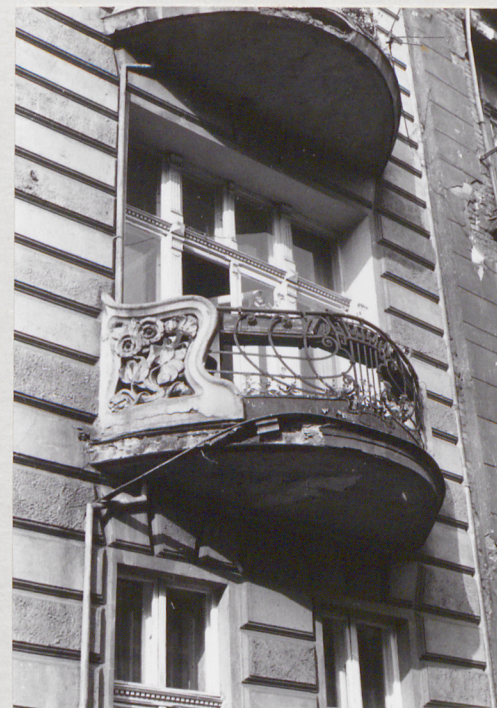
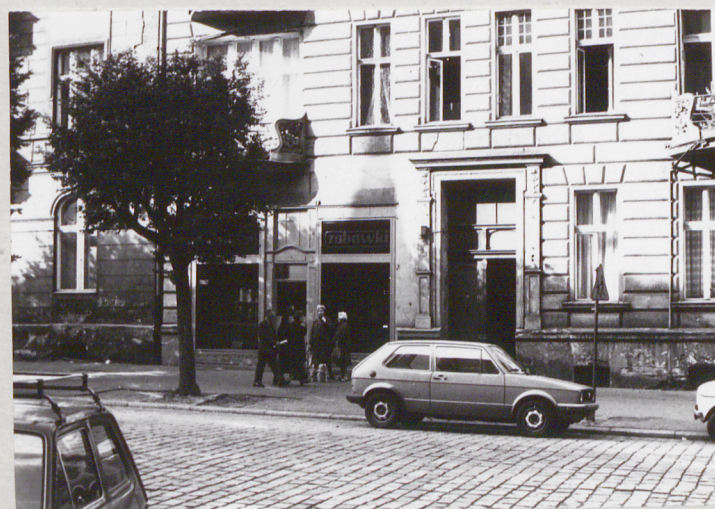
11. Zdjęcia, plan sytuacyjny, rzuty

Budynek mieszkalny, czterokondygnacyjny z poddaszem mieszkalnym, podpiwniczony. Szeregowy w zabudowie zwartej w zachodniej pierzei ulicy Norwida.

Elewacje tynkowane, do poziomu zwieńczenia okien 3p pokryte pasami boniowymi/ co drugi pas fakturze groszkowanej/. Fasada symetryczna 6 osiowa

W skrajnych osiach /o zdwojonej szerokości okien/ balkony. Okna ostatniej kondygnacji przesklepione łukami odcinkowymi. Czteroosiowy środek elewacji jest zwieńczony szczytem o bogatej ornamentyce secesyjnej/więć roślinna i kwiaty/ W kluczu łukowego szczytu wieńczącego półplastyczne wyobrażenie głowy Meduzy. W pasach międzyokiennej środka elewacji bogata dekoracja secesyjna o motywach roślinnych. Nad oknami parteru i 1 kondygnacji rozglifienie pasów boniowych. Balustrady balkonów /1,2i3p/ częściowo ze sztucznego kamienia, ażurowe o motywach kwiatowych powtórzonych ze środka elewacji, częściowo z prostokątnych prętów metalowych. Brama wejściowa w stylu neobarokowym o skromnym wystroju, opasana opaską z uszakami i flankowana parą pilastrów, których górna część posiada uproszczony motyw kandelabrowy. Całość elewacji zwieńczona prostym gzymsiem. Elewacja tylna o tynkach gładkich bez ozdób.

20. Najpilniejsze postulaty konserwatorskie Uzupełnienie brakujących fragmentów tynku, przywrócenie przeszklenia w bramie wejściowej i w drzwiach oddzielających hall od klatki schodowej.
