BUDYNEK MIESZKALNY

1903

WROCLAW

Ul. Norwida 22

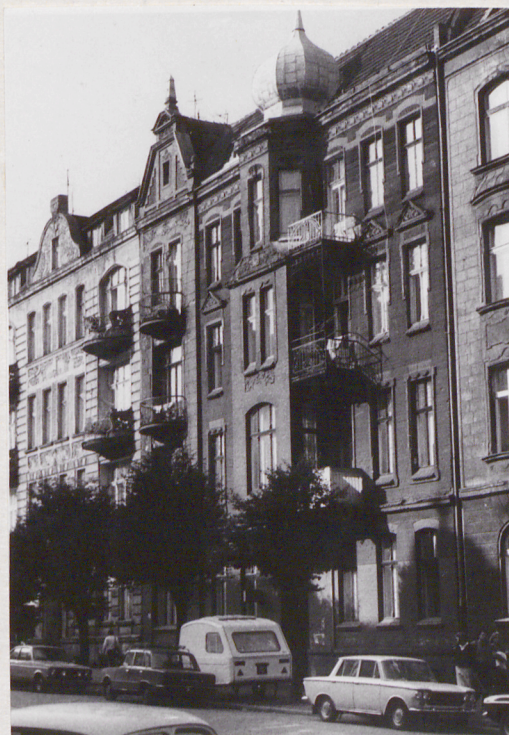
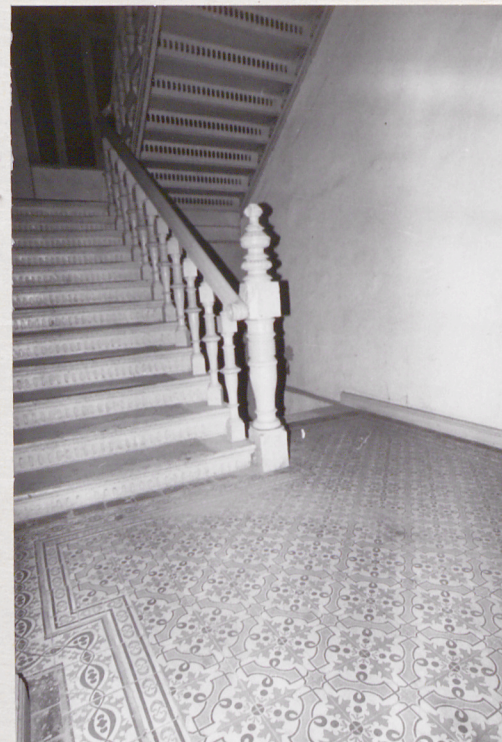
11 Zdjęcia, plan sytuacyjny, rzuty

Budynek mieszkalny, czterokondygnacyjny. Szeregowy w zabudowie zwartej przy zachodniej pierzei ulicy. Murowany z cegły i otynkowany. Stropy w piwnicach odcinkowe na dwuteownikach stalowych. Na kondygnacjach wyższych stropy o konstrukcji drewnianej. W sieni i na klatce schodowej posadzki z płytek imitujących mozaikę. W piwnicy jastrych cementowy. W pomieszczeniach mieszkalnych podłogi drewniane z desek. Schody wyrównawcze na parter na sklepieniu odcinkowym, ze stopnicami z lastrika. Schody na klatce schodowej o konstrukcji stalowej ze stopnicami drewnianymi. Balustrady tralkowe toczone. Okna drewniane skrzynkowe podwójne. Drzwi płycinowe. Więźba drewniana kleszczowo-płatiowa ze stolcami, pokryta częściowo dachówką, częściowo papą bitumiczną. Rzut w kształcie litery L. Trójtakt korytarzowy z poprzecznym układem ścian nośnych. Na klatce schodowej dekoracja stiukowa ścian w stylu secesyjnym. W pomieszczeniach mieszkalnych dekorowane sufity/ornament secesyjny z estyku i papier maché/. Elewacja frontowa 7 osiowa niesymetryczna. Cokół i parter do poziomu węgarów okien pokryty cegłą licówką. Nadproża okien odcinkowe z cegły licówki. Oś zachodnia o oknach podwójnej szerokości lekko zryzalitowana pokryta gładkimi pasami boniowymi, posiada balkony płytowe półokrągłe. Na poziomie 1p z balustradą murowaną pełną, wyżej z balustradami prętowymi, giętymi we wzory secesyjne. Na poziomie 3p dwa wąskie okna z nadprożami odcinkowymi z cegły licówki. Nad nimi symetryczna dekoracja stiukowa o roślinnych motywach secesyjnych. Pseudoryzalit zwieńczony jest neomanierystycznym trójkątnym szczytem. W szczycie prostokątne okienko. po bokach szczytu sterczyzny kulowe. Szczyt obwiedziony jest gzymsem podkreślonym pilastym klinkierowym oblicowaniem. Antykizująca górna część szczytu oparta jest na przełamaniu gzymsu/na nim symetryczny ornament roślinny/. W wydzielonym w ten sposób "naczółku" koncha. Całość zwieńczona obeliskową sterczyzną. Nad wejściem na oś środkowej nadwieszony wykusz, z dołączonymi od strony północnej prostokątnymi płytowymi balkonami o ażurowych prętowych balustradach. Wykusz wsparty jest na kamiennych wspornikach z odcinkowym przesklepieniem. Elewacja wykusza do poziomu 2p pokryta licówką. Okno 1p sklepienie odcinkowe. Na poziomie 2p dwa wąskie okna obwiedzione płaską tynkową opaską, Na płycinie podokiennej stiukowy motyw roślinny. Nad nadprożami wgłębienia w kształcie łuku trójlistnego wklęsłego. Na poziomie 3p wykusz ma narożniki sfazowane. Na każdej płaszczyźnie wąskie okno, obwiedzione tynkową opaską uszakową z kluczem w formie klina ozdobionym motywem kwiatowym. Ta część wykusza pokryta jest pasami boniowymi. Na płycinie podokiennej okna środkowego motyw roślinny orzepasany wstęgą. Na środku wstęgi tarcza z gmerkiem. Wykusz przekryty jest kopułą o 8 kątnym przekroju. Cebulasta kopuła pokryta jest blachą cynkową. Cała elewa-

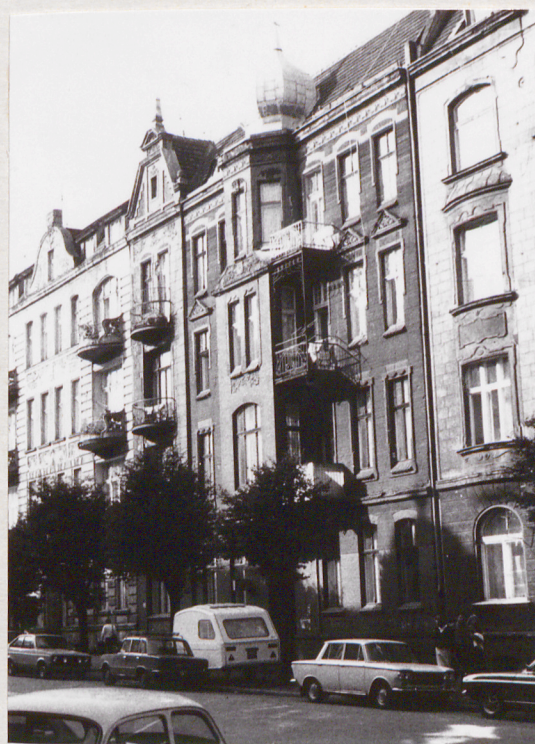
Ogólny stan budynku dość dobry.

Brakwidocznych zniszczeń lub uszkodzeń podstawowych elementów konstrukcyjnych budynku. Brak fragmentów tynku na elewacji frontowej, ubytki znaczne na elewacji tylnej. przeszklenie drzwi frontowych zastąpione dyktą. Budynek w całości użytkowany i konserwowany na bieżąco.

Remont tynków. Przywrócenie oszklenia w bramie frontowej.
