OŚRODEK DOKUMENTACJI  
ZABYTEKÓW W WARSZAWIE  
KARTA EWIDENCYJNA ZABYTEKÓW  
ARCHITEKTURY I BUDOWNICTWA

BUDYNEK MIESZKALNY

51-152 WROCŁAW

PL. J. PIŁSUDSKIEGO 3  
AM 12 OB. KARŁOWICE

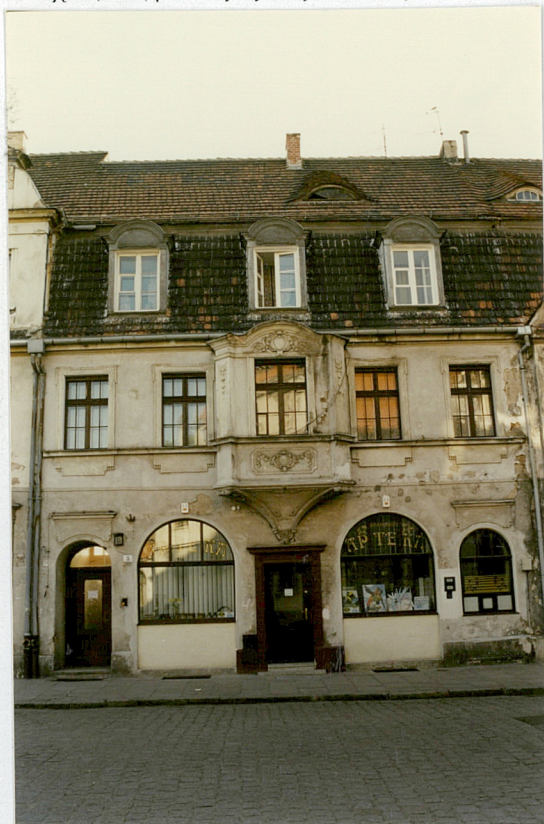
1. elewacja frontowa (wschodnia),
2. rzut,
3. plan orientacyjny,
4. plan sytuacyjny,
5. elewacja zachodnia,
6. szczyt,
7. wieża dachowa,
8. wykusz,
9. dekoracja wykusza.
10. okno wykusza, dekoracja,
11. okno, II kondygnacja i lukarna,
12. okno, II kondygnacja,
13. otwór drzwiowy (elewacja wschodnia),
14. portal nr 1 (elewacja wschodnia),
15. portal nr 2 (elewacja zachodnia),
16. hall, drzwi wahadłowe,
17. nadświetle drzwi wahadłowych,
18. drzwi,
19. drzwi,
20. drzwi,
21. klatka schodowa,
22. balustrada balkonu,

**Elewacja frontowa** budynku (wschodnia) pięcioosiowa, dwukondygnacyjna, z centralnie usytuowanym jednoosiowym, jednokondygnacyjnym wykuszem. W pierwszej kondygnacji na osi środkowej portal prowadzący do apteki. Otwór drzwiowy ujmują dwie nieznacznie występujące przed lico muru wąskie lizeny ustawione na niewysokich cokołach, zwieńczone wolutami podtrzymującymi nadproże w formie odcinka gzymsu. W osi pierwszej od południa prostokątny zamknięty pełnym łukiem otwór drzwiowy prowadzący do części mieszkalnej. Nad nim czworoboczna płycina zamknięta u podstawy analogicznym łukiem jak otwór drzwiowy zwieńczona odcinkiem gzymsu. W osi piątej od południa wtórnie przemurowany otwór drzwiowy - aktualnie witryna sklepu, o analogicznej wielkości i artykulacji jak południowy otwór drzwiowy. W osiach drugiej i czwartej od południa prostokątne otwory okienne zamknięte półokrągłym łukiem mieszczące witryny. W kondygnacji drugiej na osi środkowej wykusz na planie prostokąta o ściętych narożach, wsparty na konsoli ujętej dwoma wolutowymi opaskami zdobionymi girlandą. Opaski u nasady spięto stylizowanym liściem akantu. Trójkątne pole konsoli zdobią wąskie łamane listwy. Boki wykusza spinają wydatne cokoły dźwigające łamany po linii muru gzyms. Między nimi prostokątna płycina o wklęsłe wciętych narożach. W jej polu na osi stylizowana muszla ujęta liśćmi akantu i symetrycznie zakonponowanymi po bokach girlandami. W górnej części prostokątny otwór okienny w profilowanych opaskach zwieńczony nado-

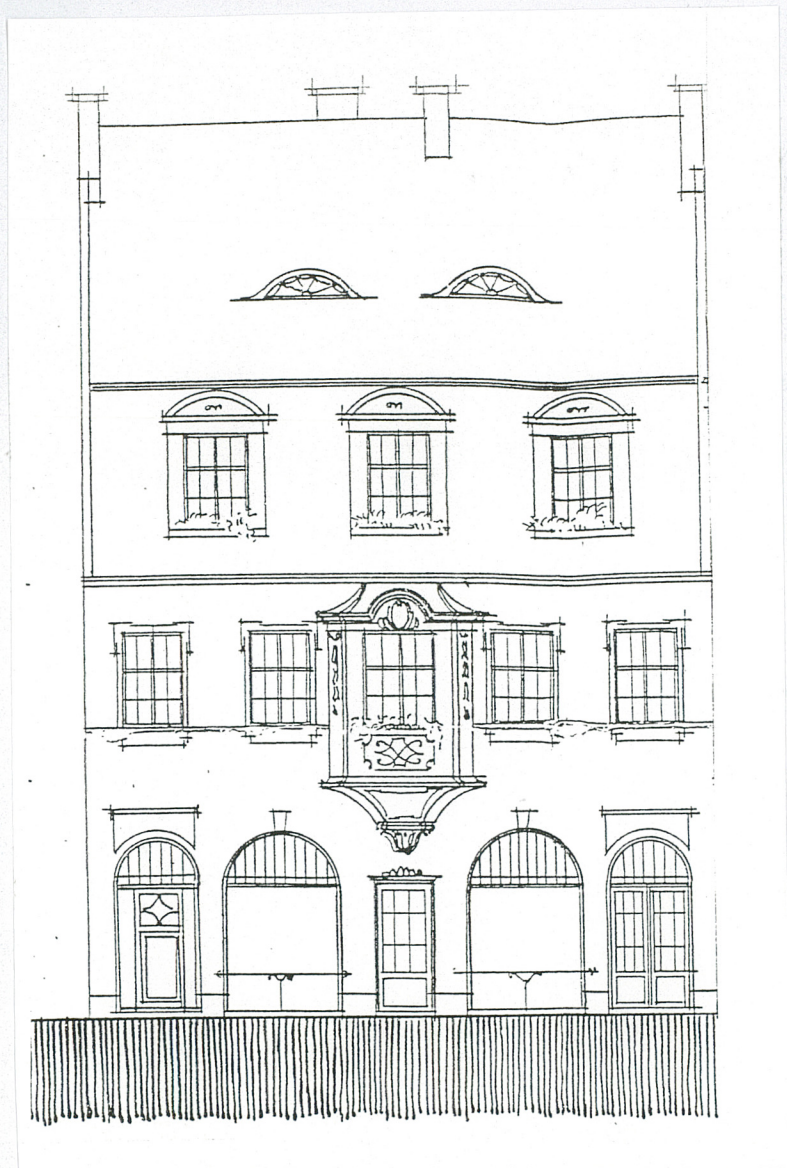
25

23. balustrada schodów,
24. widok ogólny na Pl. J. Piłsudskiego od strony wschodniej,
25. elewacja wschodnia, (fragment projektu z 1914 r.),
26. elewacja zachodnia, (fragment projektu z 1914 r.),
27. przekrój pionowy, (fragment projektu z 1914 r.),
28. plan Karłowic z 1845 r. (fragment),
29. plan Karłowic z 1913 r. (fragment).
