809/2 1. DWÓR - DOM ZARZADCY - ob. DOM MIESZKALNY

2 poł. XVII w.  
do ok. 1900

K U N Ó W

ul. Nasławicka 18  
55-045 Rogów Sobócki

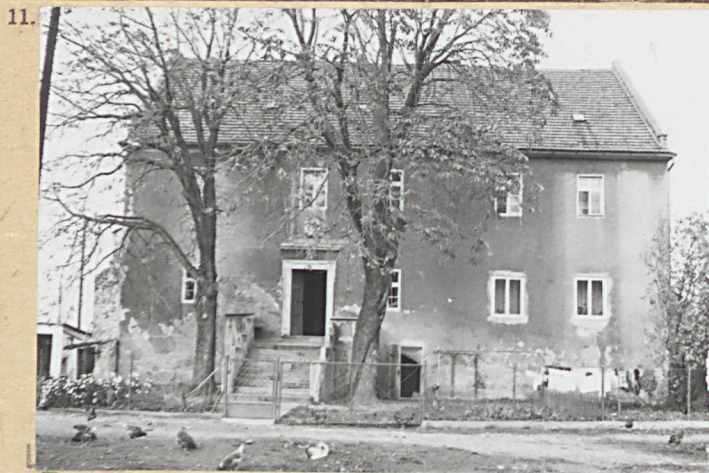
Fasada - elewacja pd.

Elewacje: fasada: elewacja pd.: w kształcie leżącego prostokąta, 2-kondyg., 5-osiowa, zwieńczona połącią dachu; pomiędzy 3-a 4-osią /od lwej/ większy odstęp. W partii przyziemia: na 2 osi- jednobiegowe schody, ujęte balustradą uskokową, zakończone prostokątnym spocznikiem, po lewej stronie schodów kwadratowy otwór okienny, po prawej stronie-prostokątny otwór drzwiowy. Pod schodami /od wschod. strony/ prostokątny otwór drzwiowy. W 1-kondyg., na 2-osi prostokątny otwór drzwiowy w kamiennej opasce z uszami, na dole po jednym rzucie, nad otworem kamienny, poziomy naczółek/fragment belkowania/, nad którym - na osi symetrii - kamienna, owalna tarcza herbowa w obramieniu ozdobionym ornamentem wolutowym. Na pozostałych osiach 1- i 2- kondygnacji prostokątne otwory okienne. W połąci dachu 2 prostokątne wywietrzniki. /c.d. na wkładce nr 1/.

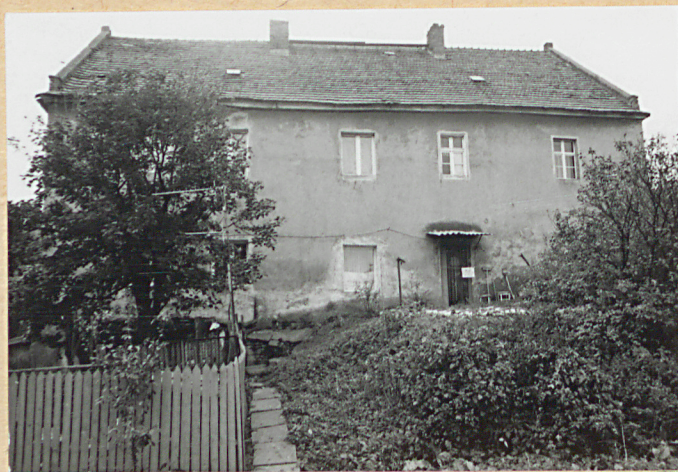
elewacja pn.

Elewacja tylna, pn.: W kształcie leżącego prostokąta, 2-kondygnacyjna, 5-osiowa/nierówne odstępy między osiami/zwieńczona połacią dachu. W przyziemiu, na 1-osi od lewej, mały kwadratowy otwór okienny, na prawo od niego-prostok. otwór drzwiowy /wejście do piwnicy/, przy narożniku wsch.-niska, pochyła skarpa kamienna. W 1-kondyg., na 4-osi od lewej prostokątny otwór drzwiowy, nad nim daszek pulpitowy. Na pozostałych osiach 1- i 2-kondygnacji prostokątne otwory okienne. Pod. okapem wąski, wypukły gzyms wieńczący. W połaci dachu 3 prostokątne wywietrzniki i dwa kominy.

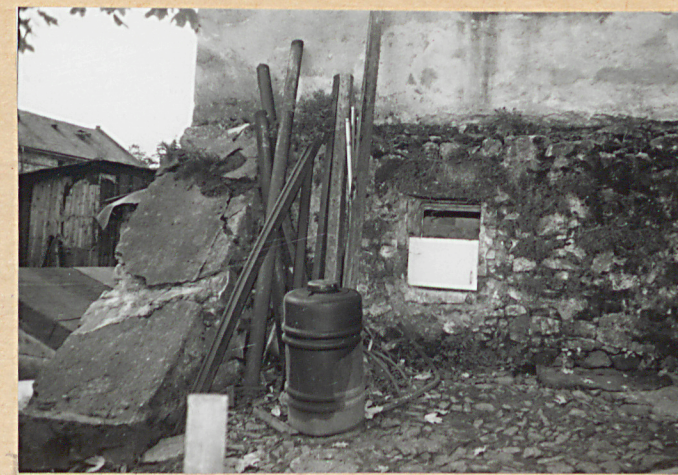
wsch. część elewacji pn.

wejście w elewacji pn.

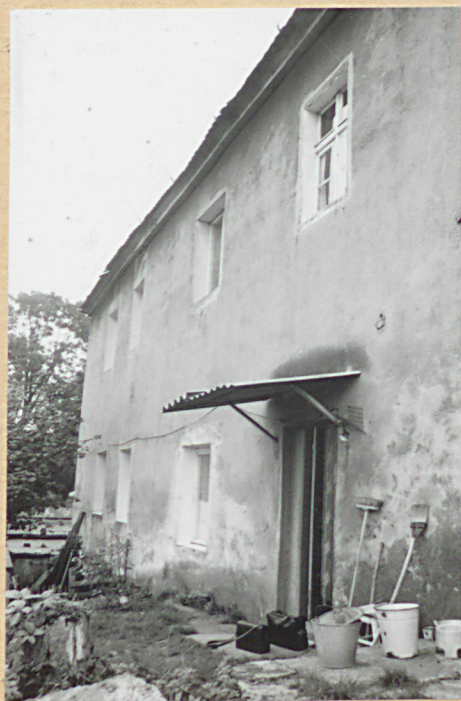
elewacja wsch.

Elewacja boczna, wsch.: w kształcie stojącego prostokąta, 2-kondyg., na wysokim przyziemiu, 3-osiowa, zwieńczona trójkątnym szczytem. Środkową oś flankują 2 dwuskokowe skarpy, sięgające dolnej linii okien 2-kondygnacji. W partii przyziemia: na lewej osi prostokątny otwór drzwiowy nakryty daszkiem pulpitowym /wejście do piwnic/, między skarpami oraz po prawej stronie przybudówki nakryte daszkami 1-spadowymi; w środkowej przybudówce prostokątny otwór drzwiowy i kwadratowy okienny, w drugiej przybudówce prostokątny otwór drzwiowy. Otwory okienne 1-kondyg. oraz środkowy w 2-kondyg. zamurowane. Na bocznych osiach 2-kondyg. prostokątne otwory okienne. W szczycie, oddzielonym od elewacji gzymsem kordonowym i narożnikach zaakcentowanych 3 małymi pilastrami, 2 prostokątne otwory okienne, umieszczone blisko osi symetrii. Nad nimi 2 małe czworoboczne wywietrzniki.

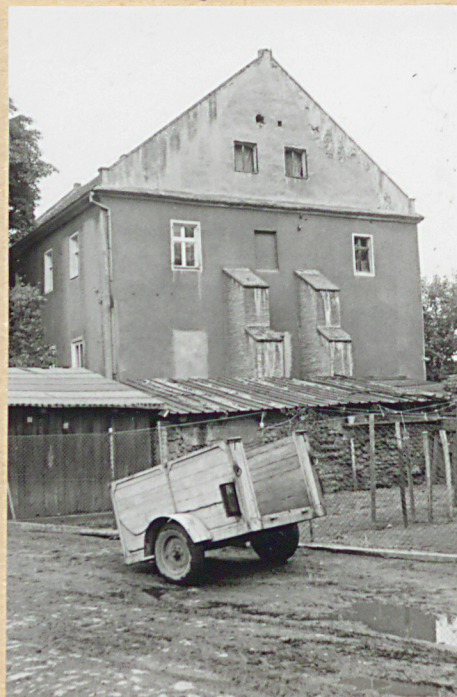
elewacja zach.

Elewacja boczna, zach.: prostokątna, 2-kondygnacyjna, na wysokim przyziemiu, 3-osiowa, zwieńczona trójkątnym szczytem. Środkową oś ujęta 2 dwuskokowymi skarpami, na wysokość dolnej linii okien 2-kondygnacji. W partii przyziemia 3 przybudówki o różnej wysokości, nakryte daszkami pulpitowymi. Otwory 1- i 2-kondygnacji prostokątne. W szczycie -oddzielonym gzymsem od elewacji i narożnikach zaakcentowanych 3 małymi pilastrami- 2 kwadratowe otwory okienne, blisko osi symetrii.

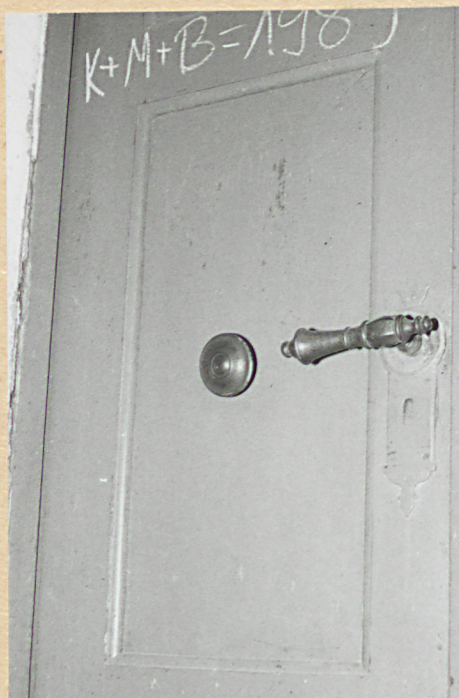
klamka głównych drzwi  
w fasadzie

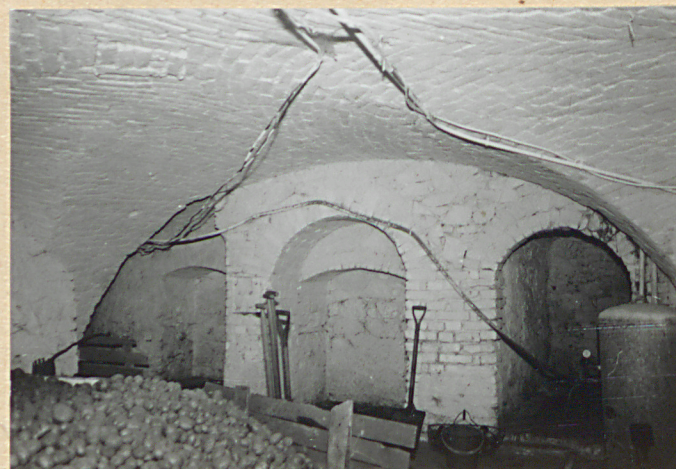
wnętrze piwnicy /trakt pd. /  
sień mieszkania pn. traktu

Wnętrze: Piwnice w układzie 2-traktowym, wszystkie pomieszczenia sklepienie /żaglasto/, posadzki betonowe. Dostęp z zewnątrz- 2 wejścia w elewacji pd., po jednym w elewacji pn. i wsch. oraz z pomieszczenia pn.-zach. 1-kondygnacji. Pierwsza kondygnacja w układzie 2-traktowym, z dużą sienią pośrodku traktu pd. i mniejszą w trakcie pn., na zach. od osi symetrii. Dostęp do pomieszczeń mieszkalnych /podłogi deskowe, stropy drewniane, kryte/ z obu sieni /posadzka ceramiczna, kafelkowa, podłoga drewniana deskowa w małej sieni, stropy drewniane, kryte/. W narożu pd.-wsch. dużej sieni klatka schodowa/drewniana, zabiegowa-łamana/ na 2-kondyg. Druga kondygnacja w nalogicznym 2-traktowym układzie/z sienią w trakcie pd., od niej wejścia do mieszkań/ sień i mieszkania przykryte stropami drewnianymi, krytymi; posadzki drewniane. deskowe/, z naroża pd.-wsch. sieni do poddasza 1-przestrzennego.

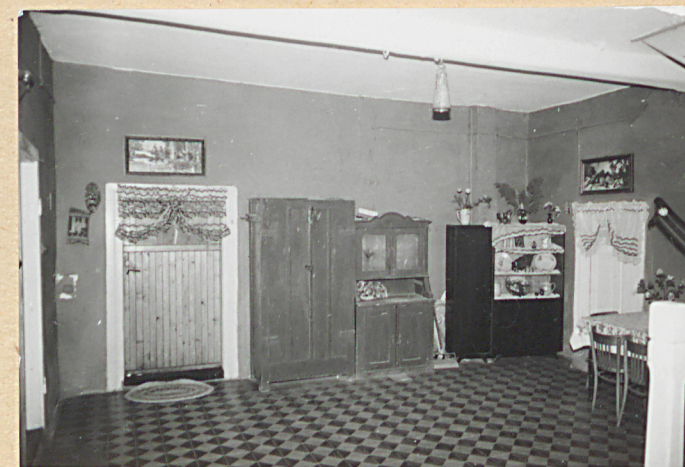
sień 1-kondygnacji  
pokój w harożniku pn. - wsch. 1-kond.

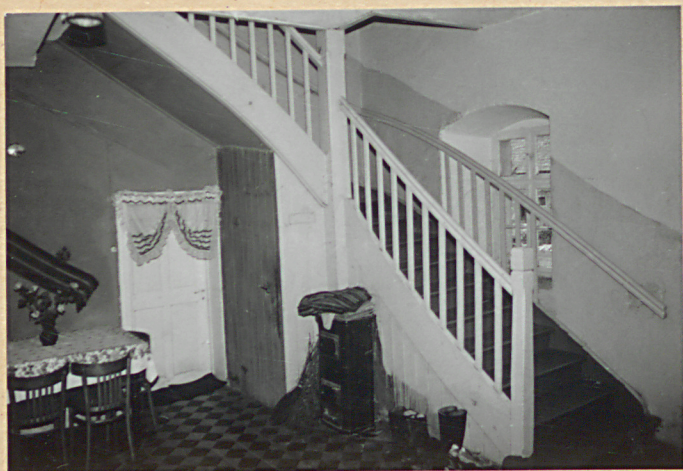
schody z 1- do 2- kondygnacji

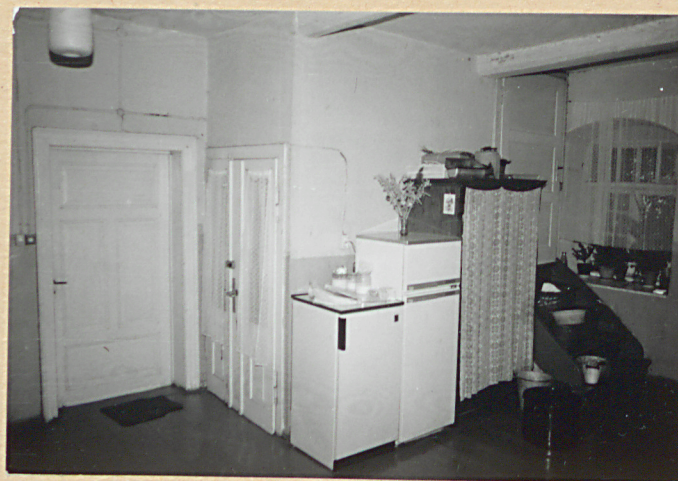
sień 2- kondygnacji

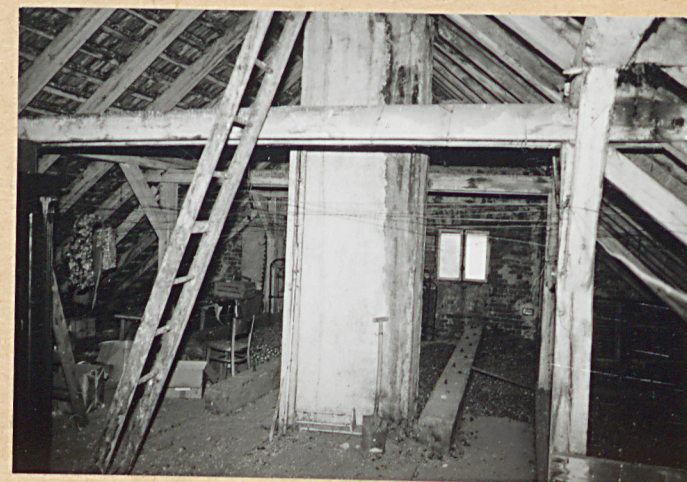
wnętrze strychu
