BUDYNEK BIUROWY

1897/98 r.

WROCLAW

ul. Podwale 63

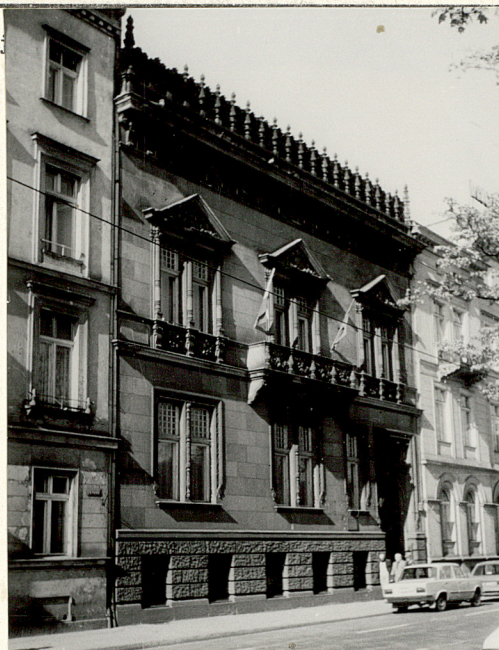
11. Zdjęcia, plan sytuacyjny

autor zdjęć Zbigniew Łabęcki  
 data wykonania 12.05.1980  
 miejsce przechowywania negatywów  
 Wrocław, Grabiszyńska 164/29

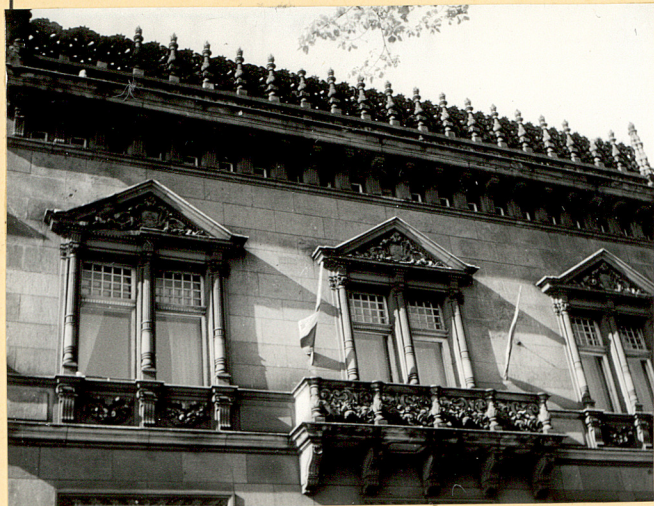
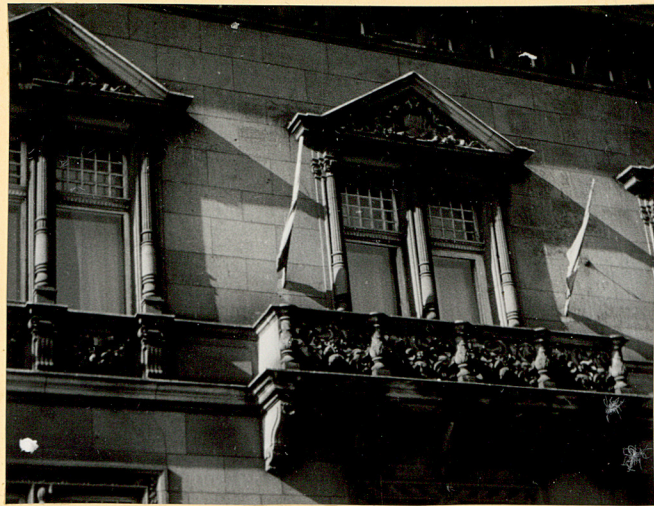
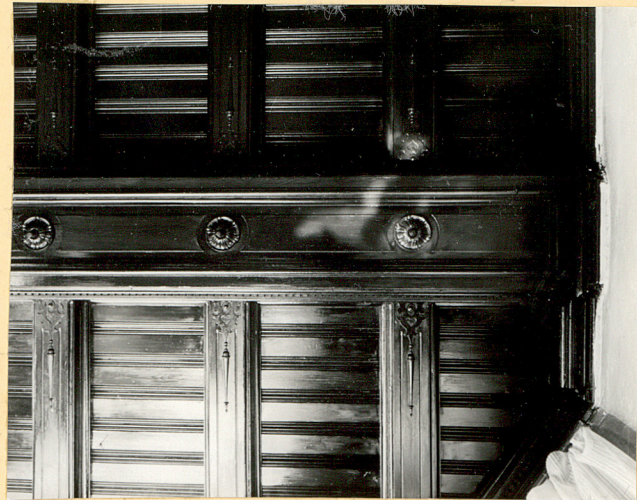
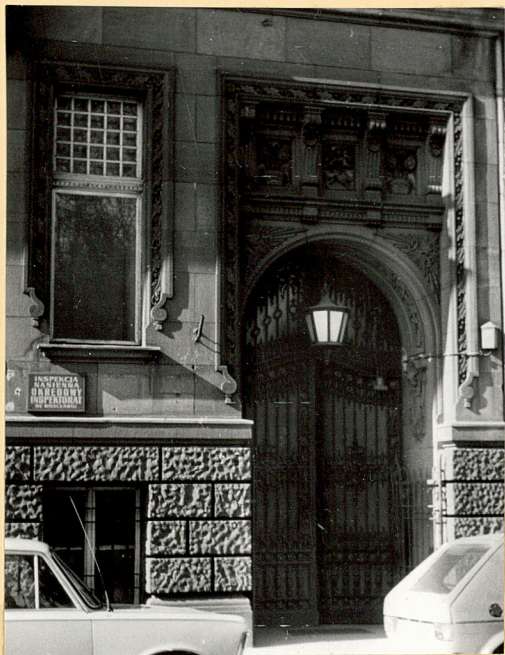
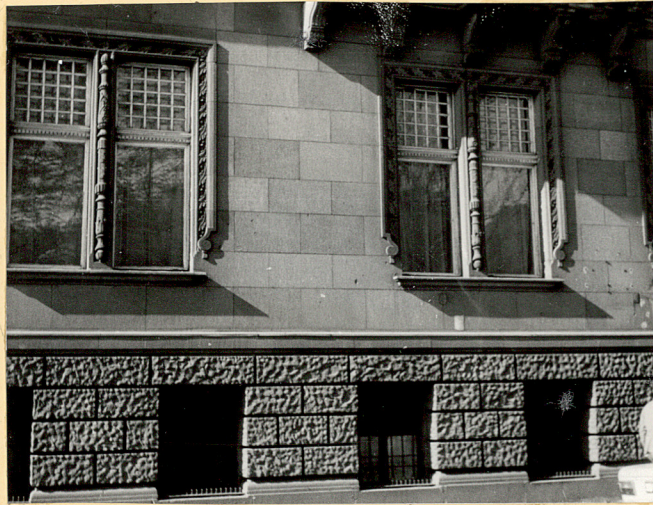
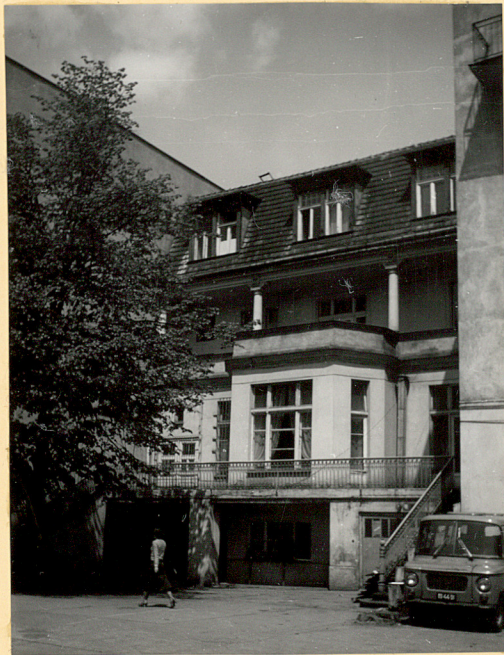
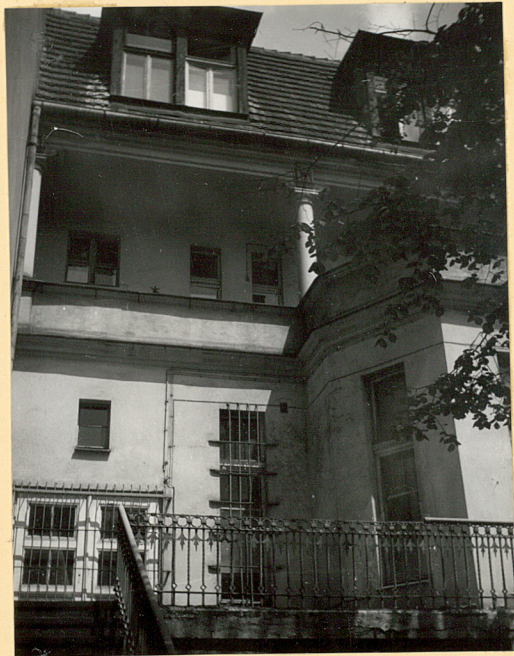
Elewacja frontowa trzyosiowa, powyżej parteru symetryczna, oblicowana szarym piaskowcem, w cokole w postaci boni z grubą rustyką powyżej cokołu gładką. Z boku budynku wejście przesklepione łukiem pełnym na podniebieniu ozdobionym dekoracją roślinną, posiadającą nad cokołem budynku. Okna w ozdobnych opaskach, prostokątne. Okna nad balkonem na osi podparty pięcioma wspornikami i mający płytową bogato zdobioną balustradę. W połaci dachu trzy facjatki
