1. Obiekt

budynek mieszkalno-adm-usługowy

Wrocław ul.Podwale 73/74

WRATSAO, WRATISLAVIA, VRAUZLAU,
WRATISLAW, PREZZLA, BRESLAU

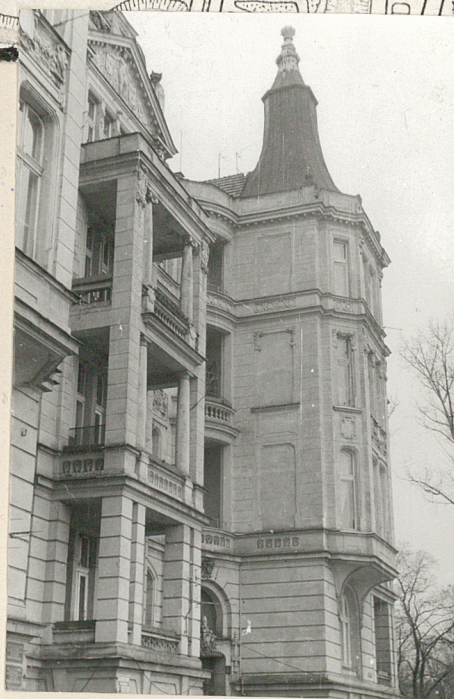
- **ELEWACJA FRONTOWA:** 9-osiowa. Kompozycyjnie zdominowana przez wertykalizm wykuszy, ryzalitów i flankujących ją pasów loggi. Boniowanie na całej wysokości elewacji/na parterze głębokie, wyżej zaś płytkie w tynku/. Pasy okien leżących w jednym poziomie charakteryzują się jednorodnym sklepieniem ościeży, natomiast okna w pionie charakteryzują się uporządkowaniem podziałów. I tak okna ryzalitu mają podział potrójny z ozdobnymi słupkami pokrytymi ornamentem roślinnym; podobne okna mają loggie i wykusze; cofnięta część fasady ma okna biforyjne. Poziome uporządkowanie sklepień i ornamentyki ościeży: 1i2 kondygnacja - łuk odcinkowy, 3 kondygnacja - łuk "Tudora", ościeża ozdobnie glifowane, 4i5 kondygnacja - zwieńczenia proste. Różnicowanie stylistyczne kolumn na poszczególnych kondygnacjach ryzalitu: 2 kondygnacja - boniowane, prostokątne filary z balustradą pełną, 3 - kolumny doryckie, balustrada pełna, 4 - kolumny jońskie - balustrada tralkowa. Ryzalit zwieńczony jest tympanonem wypełnionym płasko-rzeźbą przedstawiającą postać kobietę mającą po bokach tarcze oraz akcesoria nauki/globus, luneta/i sztuki/paleta malarska, pędzle/. Ponad tympanonem wieżyczka z hełmem krytym blachą stalową. Po bokach ryzalitu bramy wejściowe z bogatą dekoracją. Wykusze oparte na konstrukcji stalowej są w narożnikach sfazowane. Nad 4 kondygnacją wykusze przecina fryz z ornamentyką geometryczno-roślinną. Budynek flankują dwa pasy głębokich loggi. Gzymsy zwieńczający oparty jest na prostokątnych konsolkach. Gzymsy kordonowe mają niewielki wysięg i dość skromne gierowanie. Elewacja tylna - 15-osiowa z dwoma pasami balkonów.
